Sachverständigengutachten

Objekt: Grundstück Poststraße 56

Mein Zeichen: 1454-21-03

Ortstermine am: 22. März 2021

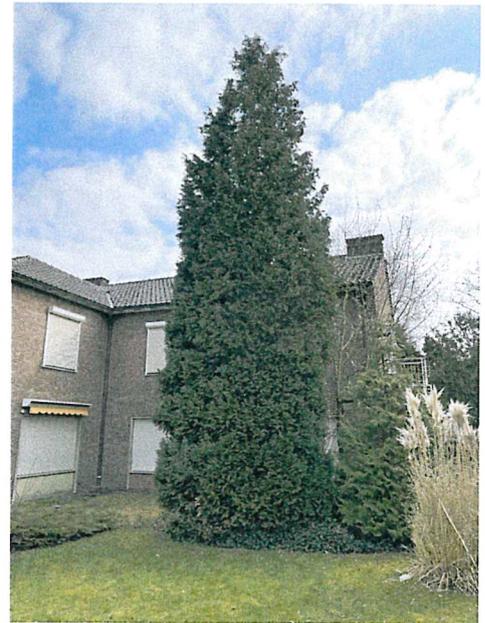
Baum Nr. 1 – Blaue Scheinzypresse

Dieser zweistämmige Baum steht an der Rückseite des heute noch vorhandenen Einfamilienhauses. Zum Gebäude hin ist der Baum im unteren Bereich kahl. Es handelt sich um ein vitales Gehölz mit Stammumfängen von 88 und 95 cm.

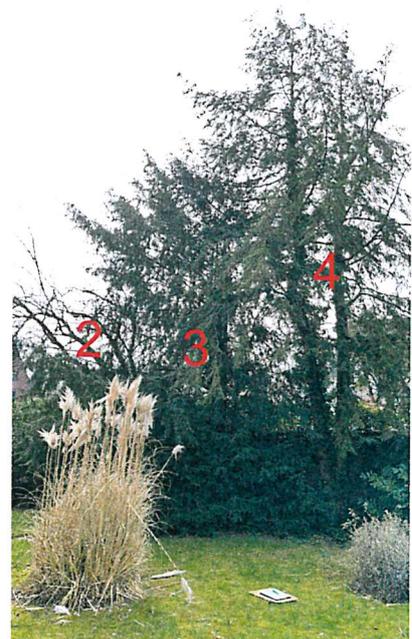
Bäume Nrn. 2, 3 und 4

Es handelt sich um eine Gruppe aus 3 Bäumen. Der Baum mit der Nr. 2 ist eine Zierkirsche, die 2019 oder 2020 vollständig abgestorben ist.

In der Mitte steht eine Eibe (Nr. 3) mit einem sehr lockeren und lückigen Kronenaufbau, die von den beiden Nachbarbäumen sichtlich bedrängt worden ist.

Der Baum rechts (Nr. 4) ist eine Hemlocktanne, deren obere Seitenäste zum Teil bereits abgestorben sind. Der Baum weist eine schlechte Vitalität auf.

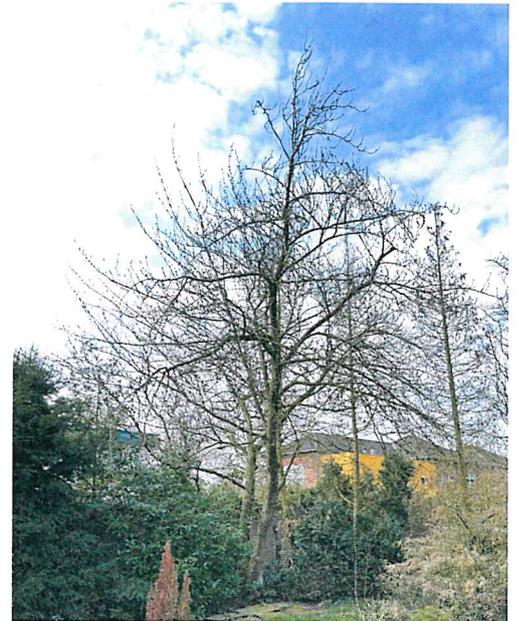
Baum Nr. 5 – Zierkirsche

Diese japanische Zierkirsche ist 4-stämmig und hat einen Kronendurchmesser von etwa 7 m. In der Krone ist zu erkennen, dass der Baum beginnt zu vergreisen. Dadurch ist die Vitalität herabgesetzt.

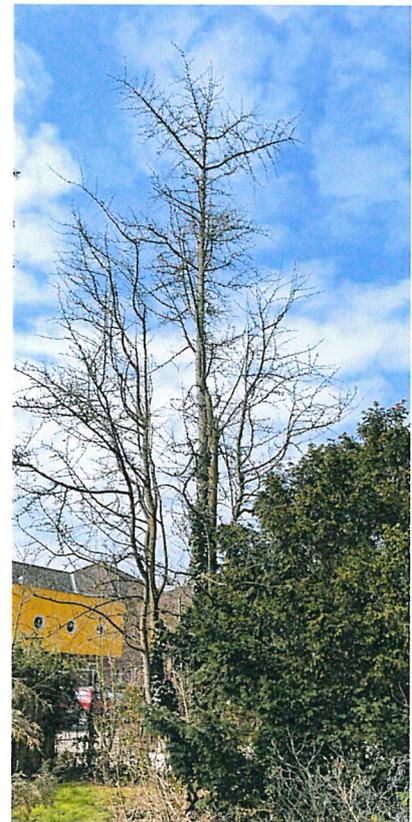
Baume Nr. 6, – Ginkgo

Es handelt sich um einen schön als Solitär gewachsenen Ginkgo, der sich aus 2 Hauptstämmen entwickelt hat. Abgesehen davon, dass ein dickerer Ast abgestorben ist, handelt es sich hier um ein schön gewachsenes Exemplar mit einer guten Vitalität. .

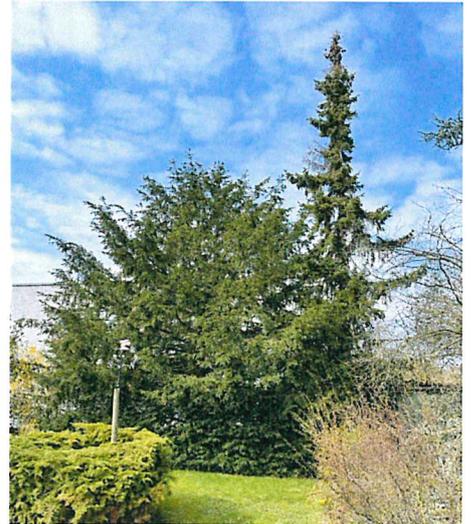
Bäume Nrn. 7 und 8

Der Baum Nummer 7 ist eine vitale Eibe mit einer ausladenden Krone mit etwa 7 m Durchmesser und einem Stammumfang von 93 cm. Direkt daneben steht eine schmale serbische Fichte, von der mehrere Seitenäste in der oberen Krone abgestorben sind. Die Fichte ist von der Eibe bedrängt und hat eine schlechte Vitalität.

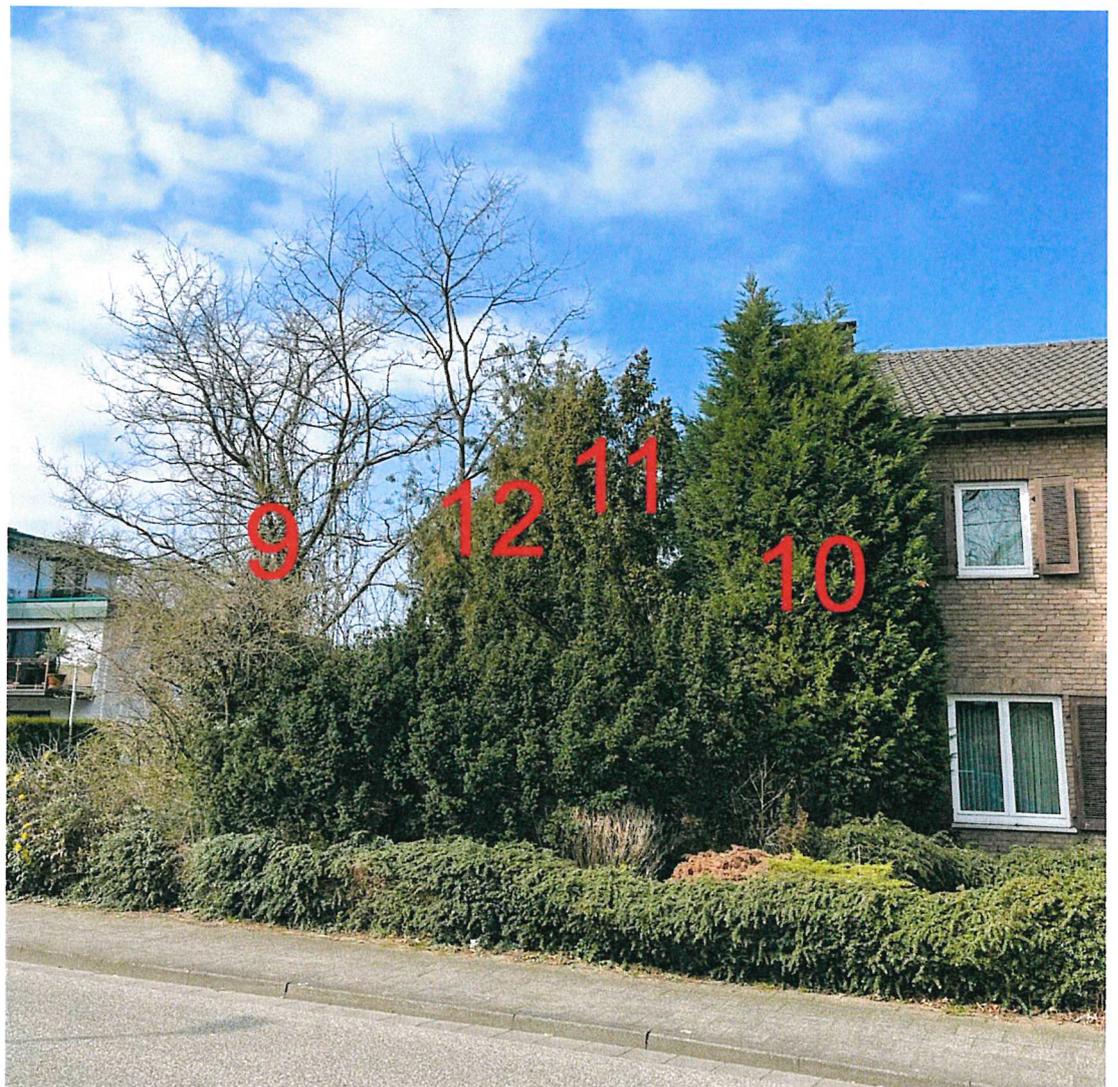
Bäume Nrn. 9, 10, 11 und 12

Es handelt sich um eine Esche, eine Blaue Scheinzypresse und 2 Eiben.

Die Esche mit der Nummer 9 ist 2-stämmig und hat Stammumfänge von 59 und 94 cm. Der Baum befindet sich in einem schlechten Pflegezustand und hat eine nicht unerhebliche Menge Totholz in der Krone. Die Vitalität ist mäßig und der Baum weist Vergreisungserscheinungen auf.

Die Blaue Scheinzypresse (Nr. 10) steht unmittelbar an der Hausfront und ist daher auf der Rückseite kahl.

Die Eibe mit der Nr. 11 hat einen Stammumfang von nur 56 cm und schließt sich unmittelbar an die Blaue Scheinzypresse an. Sie ist mit mehreren kleineren Eiben, die um sie herum stehen, zusammengewachsen. Der Wurzelballen dieser Eibe ist von Bambus-Rhizomen durchwachsen, die rund um den Stamm der Eibe aus dem Boden treten.

Die Eibe mit der Nr. 12 ist 3-stämmig mit Stammumfängen von 25, 45 und 60 cm. Die Nadeln dieser Eibe sind vergleichsweise hell, die Krone ist schmal und schütter. Dies deutet auf eine verminderte Vitalität des Baumes hin. Offensichtlich leidet dieser Baum unter der Konkurrenz der benachbarten Bäume.

Da diese 4 Bäume unmittelbar am Bestandsgebäude bzw. der Einfassungsmauer des Gartens stehen, wird es nach meiner fachlichen Einschätzung beim Abriss des vorhandenen Gebäudes nicht möglich sein, diese 4 Bäume zu erhalten.
