Zentrale Bäderberatungsstelle

Essen, im Oktober 2011
pe-rü

Gutachtliche Stellungnahme

- Objektbewertung
- Abschätzung Sanierungskosten
- Zeitwertschätzung
- Alternativenstellung „Sanierung/Neubau“
für die Stadt **Meerbusch**

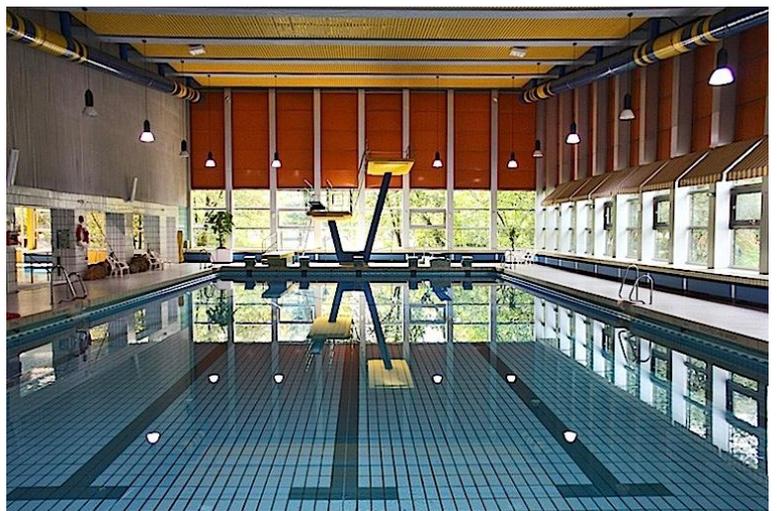
Abb. 5.2 Beckenhalle MZB

An den Schwimmbecken sind die umlaufenden Beckenkopffugen undicht. Im Mehrzweckbecken (MZB) wurde die heute nicht mehr gebräuchliche tief liegende Rinne (hier das Modell der Schäfer-

Rinne, die nicht mehr produziert wird) eingebaut. Das Lehrschwimmbecken besitzt eine hoch liegende Züricher Rinne. An beiden Beckenschmalseiten war zum Besichtigungszeitpunkt keine Überflutung feststellbar. Es ist zu vermuten, dass die vorgeschriebene Ebenheitstoleranz von ± 2 mm, die für den regelgerechten 100%tigen Rinnenüberlauf unerlässlich ist, nicht eingehalten ist. Bei der Sanierung der Beckenköpfe muss die Flächendichtung der Umgänge lückenlos an die Beckenköpfe angeschlossen werden.

Die vorhandene Beckenhydraulik der Längsdurchströmung mit Bodenabsaugung entspricht nicht dem gültigen Regelwerk, in dem Horizontal- oder Vertikaldurchströmung mit 100 %-tigem Rinnenüberlauf gefordert wird. Solange die Hygieneparameter – das muss an dieser Stelle ausdrücklich betont werden – vom zuständigen Gesundheitsamt nicht kritisiert werden, besteht für den Betreiber kein Handlungszwang zur Behebung der regelwidrigen Schwimm- und Badewassertechnik. Wenn aber mit einer Generalsanierung das Hallenbad für die wirtschaftliche Lebensdauer der nächsten 25 Jahre hergerichtet werden soll, sollten alle Defizite – auch diejenigen die (noch) nicht zu Schäden geführt haben, behoben werden. Dazu zählt als wichtige hygienische Notwendigkeit auch ein regelgerechtes Durchströmungssystem.

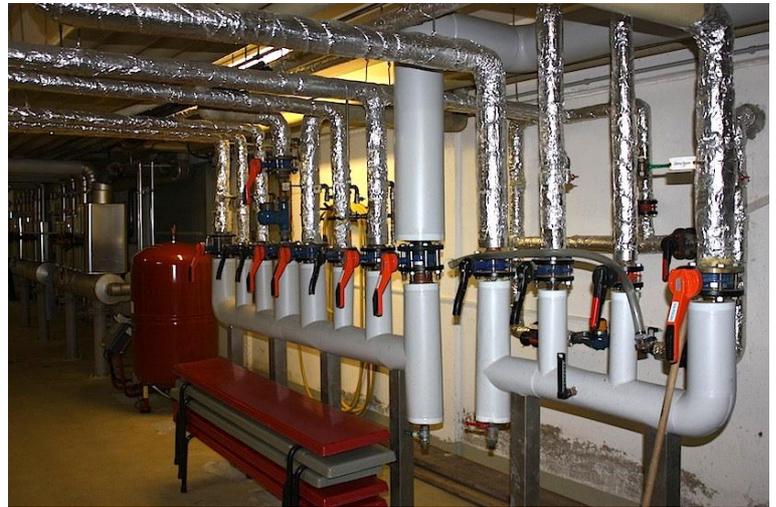
Abb. 5.7 Wasserverteilung

Die Anlagentechnik des Bades ist zum überwiegenden Teil historisch, da seit 1966 in Betrieb⁵. Sie ist insgesamt nicht mehr auf dem aktuellen Stand der Technik und sie arbeitet energetisch (vgl. Energiekennzahlen) höchst ineffizient und labil (vgl. Wasserwerte). Die Aufbereitungsleistung mit ihren Anlagekomponenten ist leicht unterdimensioniert. Wenn auch einzelne Anlagenteile aufgrund jüngeren Einbaudatums im Sanierungsfall Wiederverwendung finden können, wurde in der Kostenprognose von einer ca. 82 %-tigen Erneuerung der Technischen Anlagen im Hallenbad Meerbusch ausgegangen.
