Bebauungsplan Nr. 325

"Uerdinger Straße / Mühlenstraße"

in Meerbusch Lank-Latum

Baumerfassung / -bewertung nach GALK

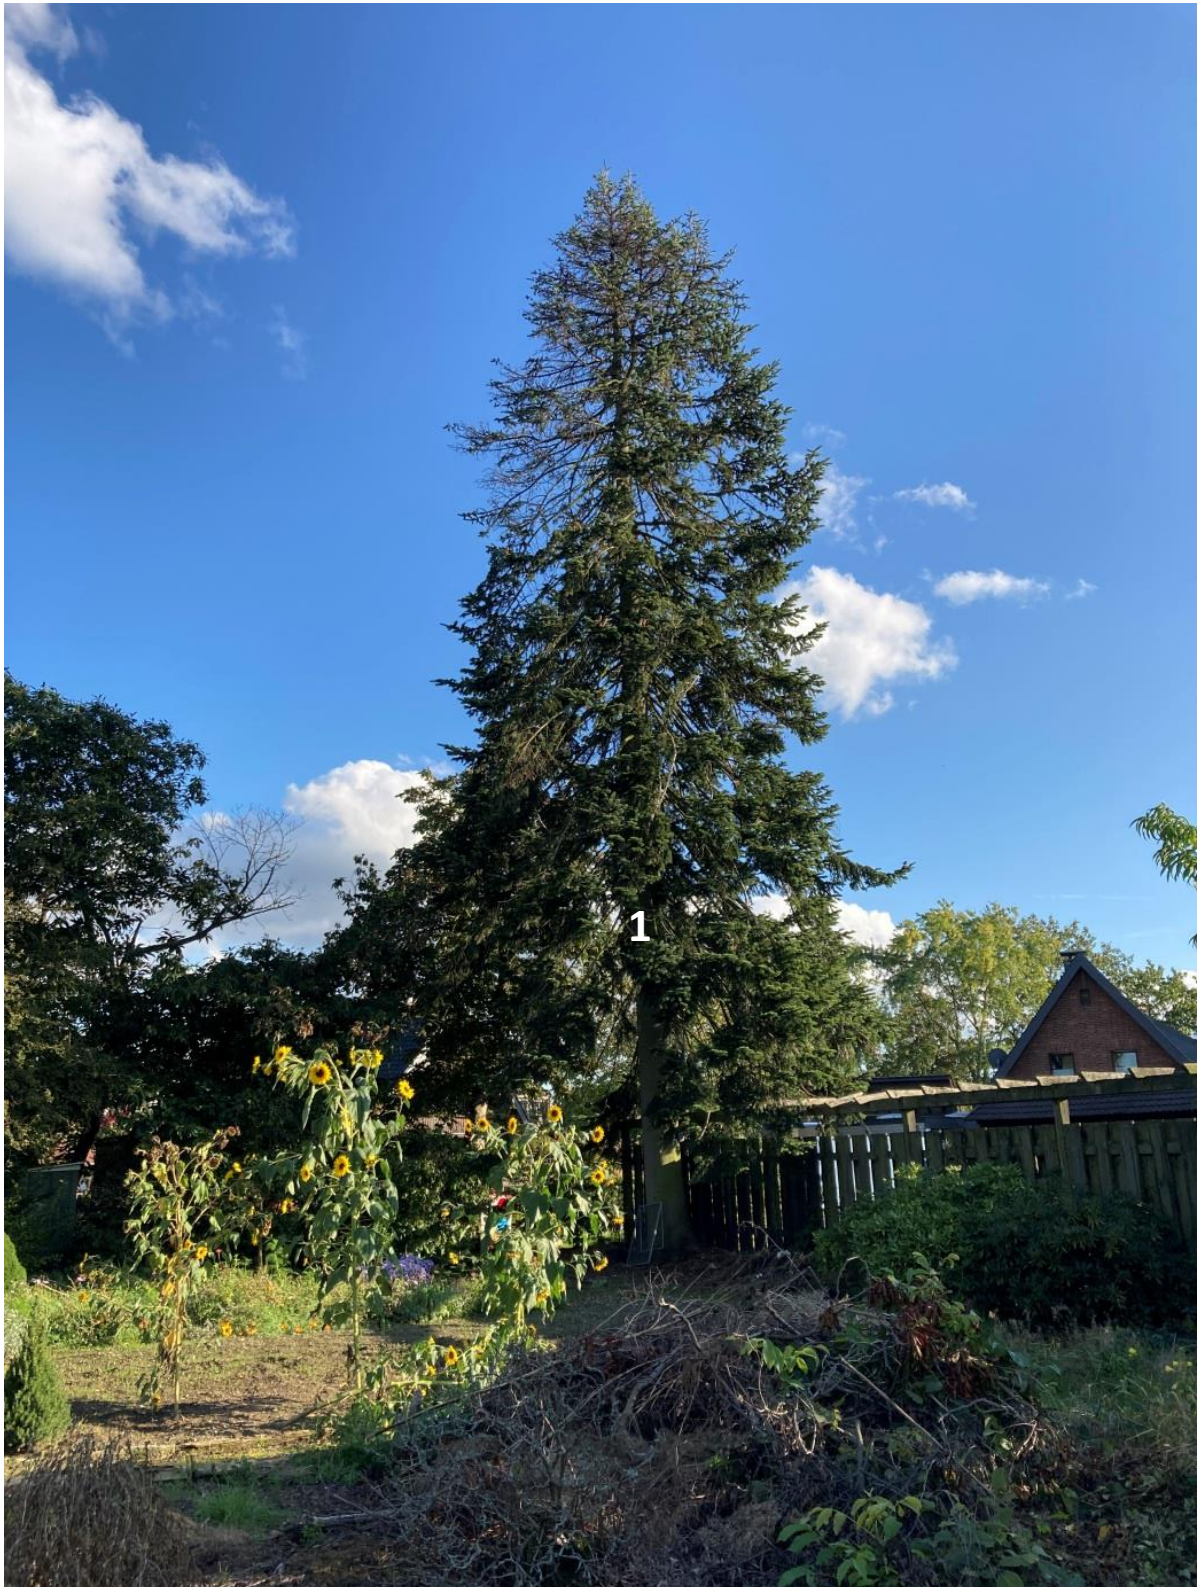
Foto 1: Blick auf die Nordmann-Tanne mit der Baumnummer 1.

Die Bäume stehen an südlichen Rand des ehemaligen Nutzgartens (Flurstück 236 und 832). Baum 1 steht zukünftig unmittelbar am Rand eines neuen Erschließungsweges. Aufgrund der damit einhergehenden Wurzel- und Kroneneingriffe ist ein Erhalt nicht möglich. Die Bäume 2 und 3 stehen im Bereich der zukünftigen Tiefgarage (siehe Abbildung 3b). Die Bäume 13 - 16 sind alle unterständig und zeigen einen aufgrund von Pflegerückständen unnatürlichen Habitus. Dennoch sind sie ortsbildprägend. Da sie außerhalb von festgesetzten Baugrenzen liegen, können sie jedoch durch angemessene Pflegemaßnahmen am Standort erhalten werden.

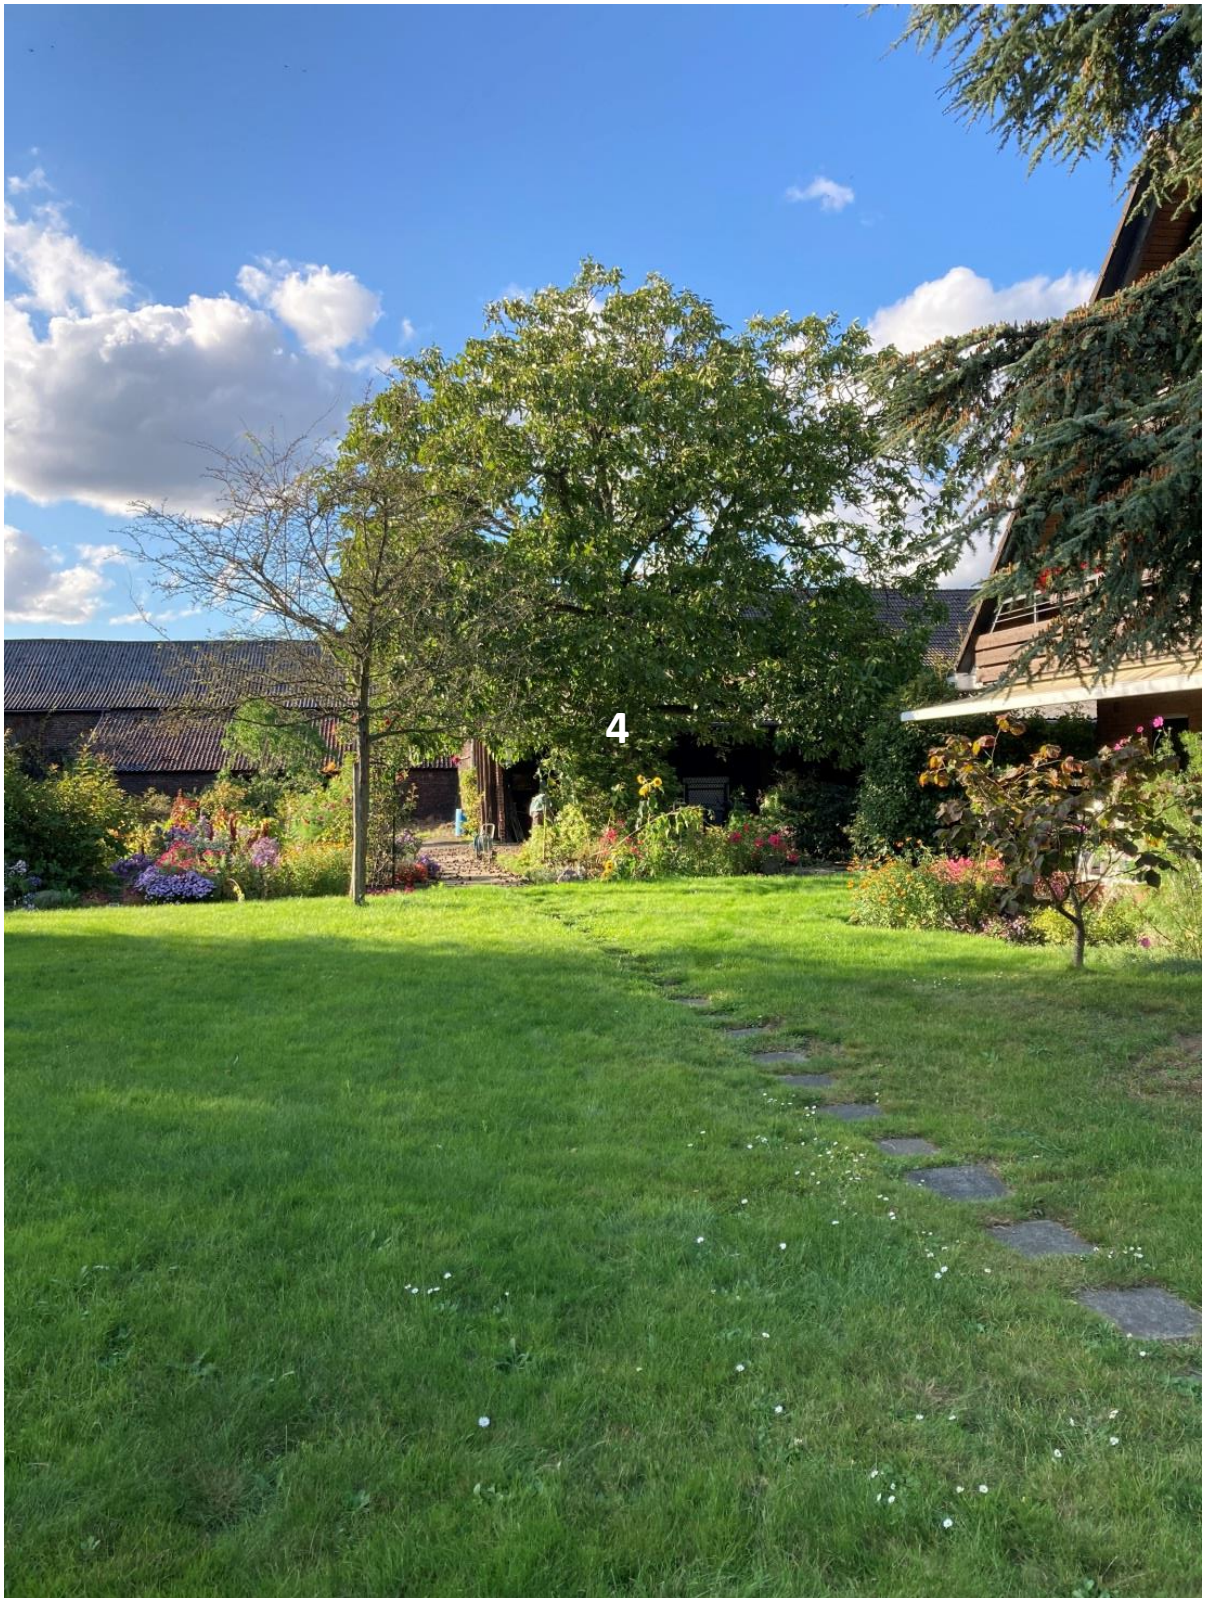
Die Walnuss mit der **Baumnummer 4** steht nach aktuellem Planstand direkt an einer Erschließungsstraße bzw. einer zukünftig erforderlichen Feuerwehraufstellfläche. Aufgrund der tief aufgebauten Krone müsste ein umfassender Baumpflegeschnitt durchgeführt werden, um den gesetzlich vorgeschriebenen lichten Raum von 4,5 m (Höhe) zu erreichen. Durch die notwendige Baumpflegemaßnahme wird jedoch der natürliche Habitus des Baumes unwillkürlich zerstört. Darüber hinaus erfolgen umfangreiche Eingriffe in den Wurzelbereich (Abgrabungen / Überbauung).

Ein nachhaltiger Erhalt nach Auffassung der Verfasser nicht möglich.

Foto 3: Blick auf die Walnuss mit der Baumnummer 4.

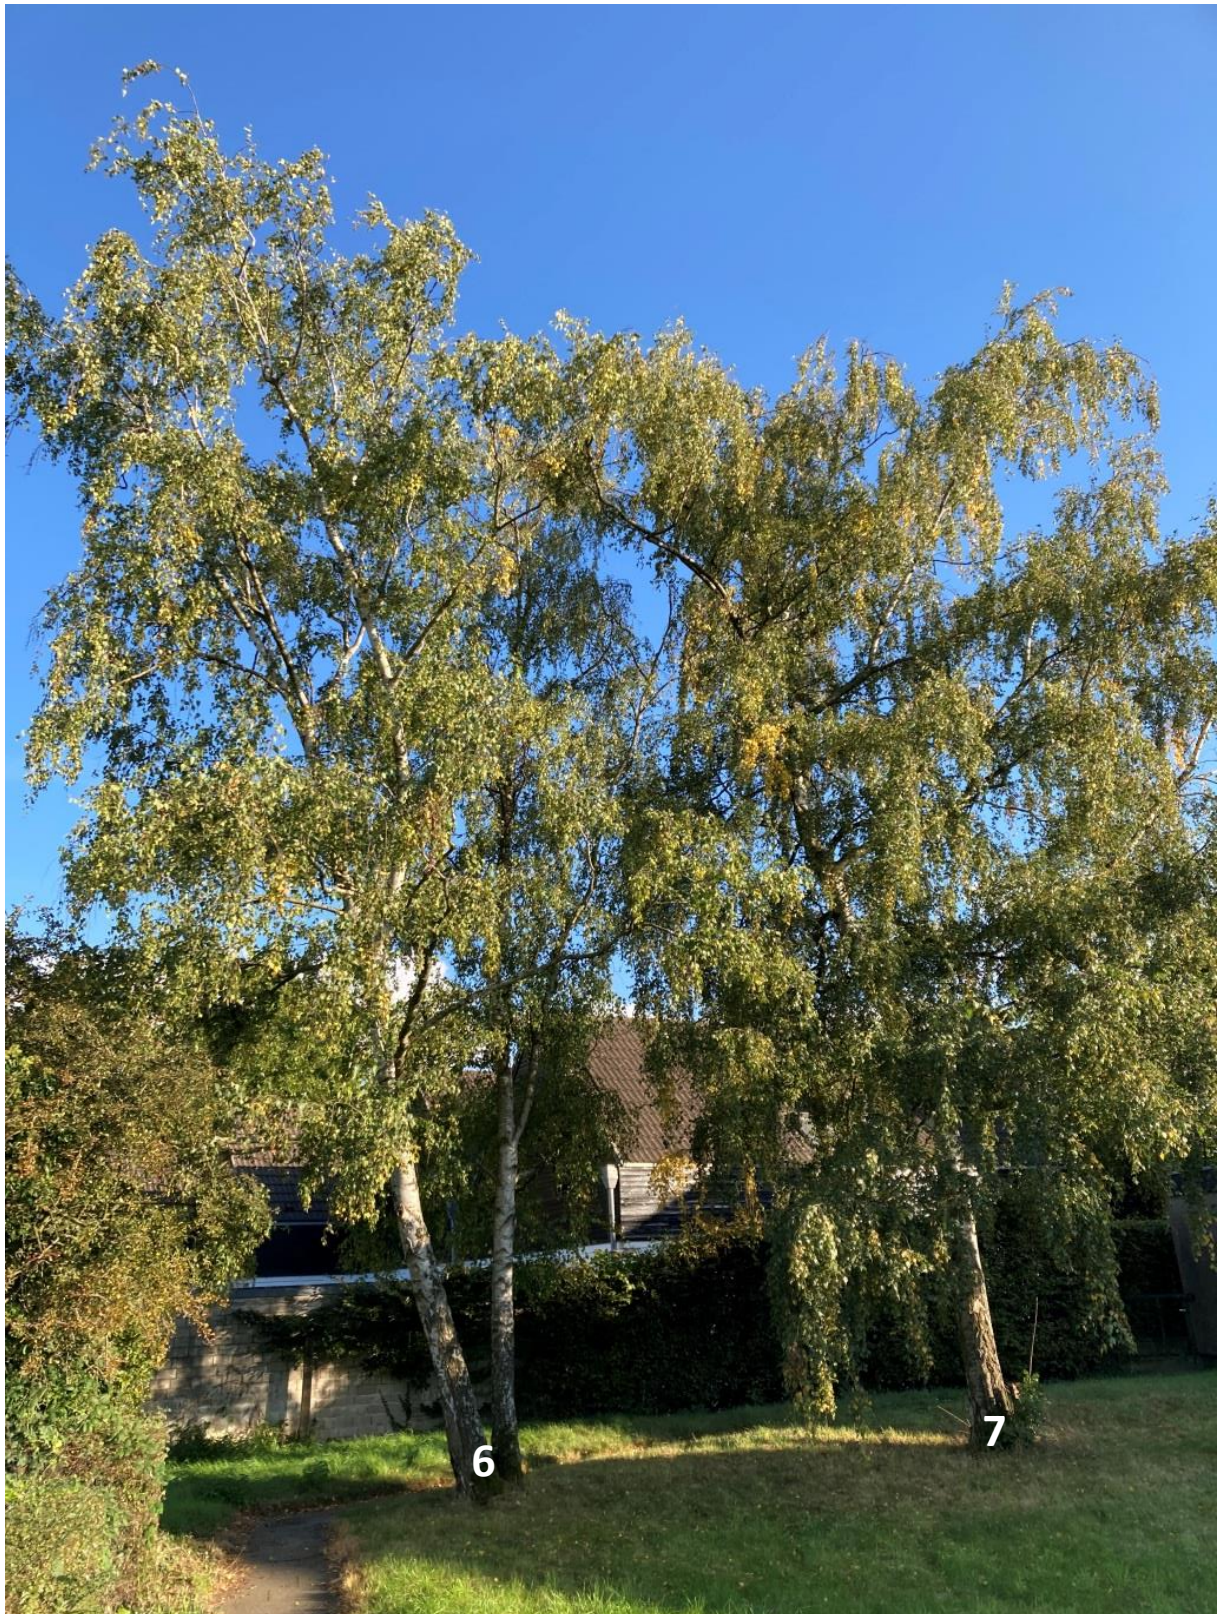
Die Betrachtungsgruppe umfasst drei Sand-Birken. Die Birke mit der **Baumnummer 6** zeigt eine gute Vitalität (Kategorie 1) und kann grundsätzlich in die städtebauliche Planung integriert werden. Die Birke mit der **Baumnummer 7** (Kategorie 2) hatte zum Zeitpunkt der Untersuchung bereits eine deutliche Fäule im Stammfußbereich, was einen langfristigen Erhalt (hier: Standsicherheit) unmöglich macht.

Die Bäume 6 und 7 sind nach Auffassung der Verfasser zwar nicht erhaltenswert, können aber durchaus einstweilen in die Planung integriert werden. Sie liegen außerhalb von neuen Erschließungsflächen und Baukörpern.

Foto 5: Blick auf die beiden Sand-Birken an der südöstlichen Grenze des Untersuchungsgebietes.

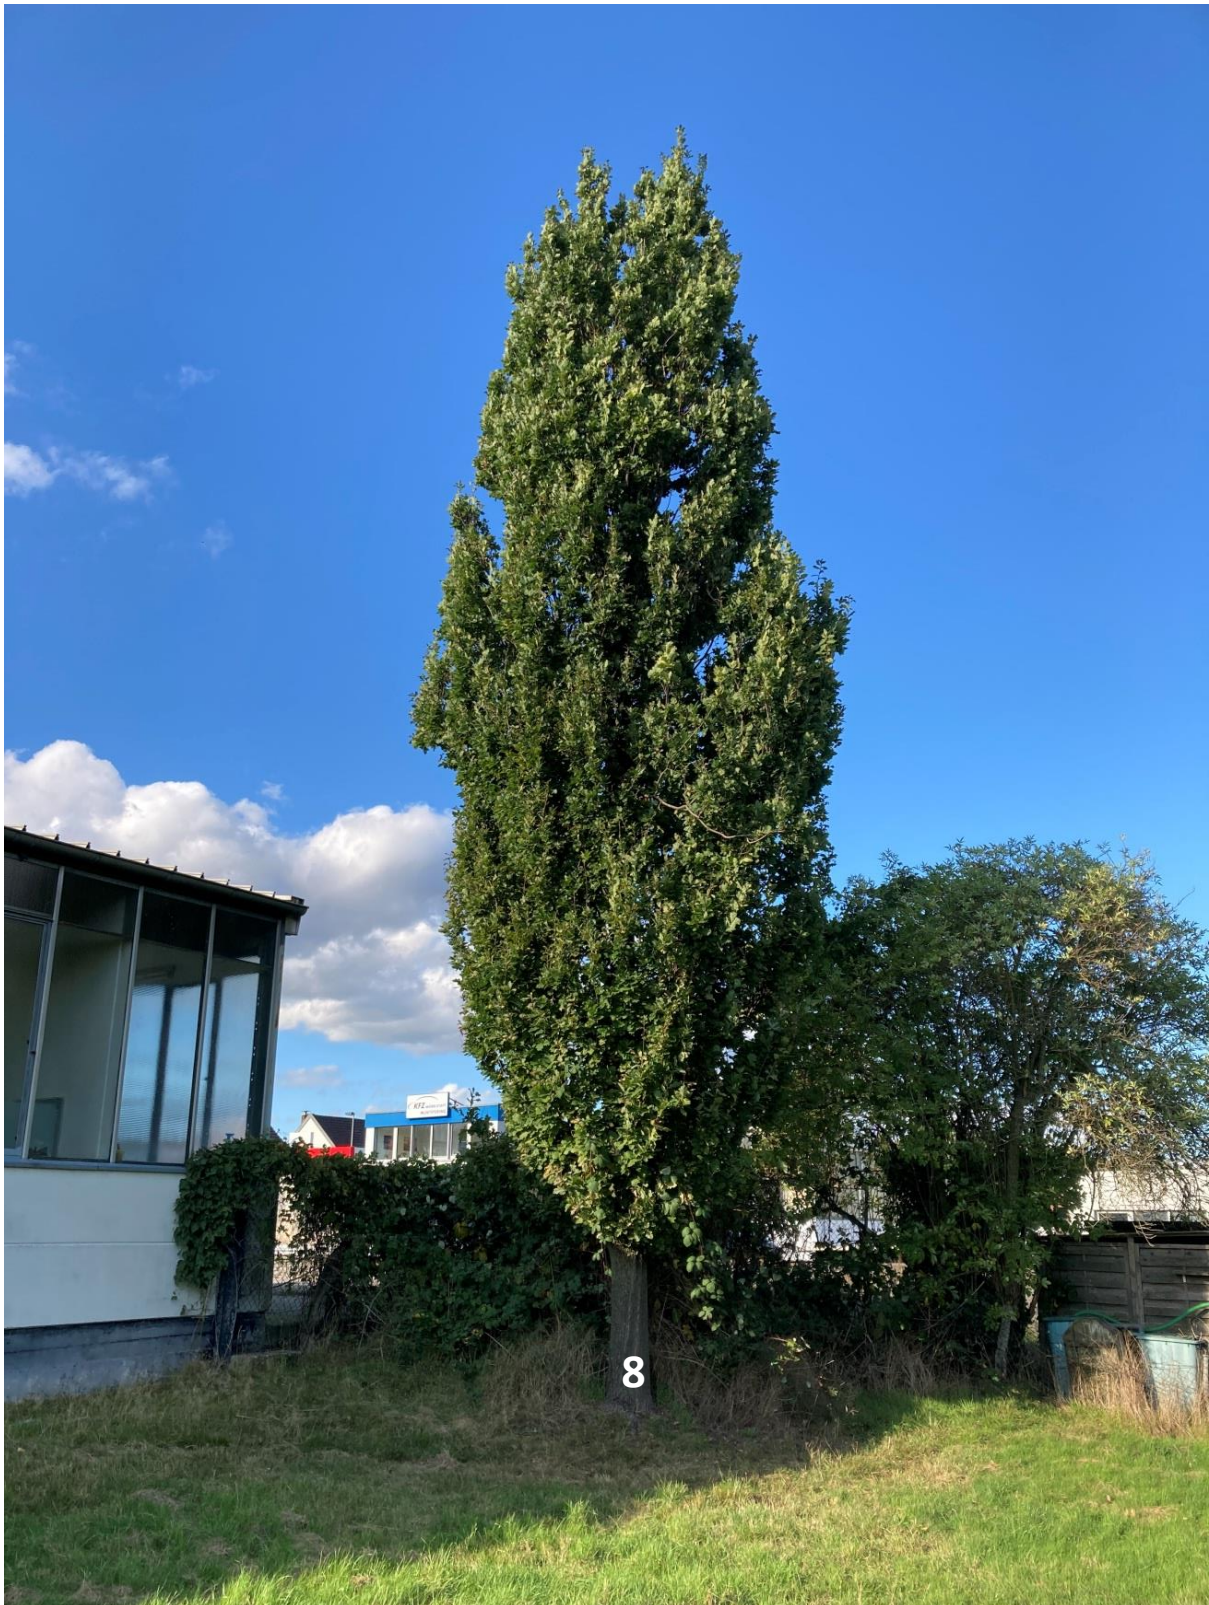
Die Säulen-Eiche mit der **Baumnummer 8** zeigt aktuell einen guten Erhaltungszustand (Kategorie 2). Der Baum steht allerdings zwischen einem projektierten Erschließungsweg (Gehrecht gemäß B-Plan) sowie dem unterkellerten Neubau (MFH) und kann nach aktuellem Planungsstand – trotz des schlanken Habitus – aufgrund der zu erwartenden Wurzeleinriffe nicht in das städtebauliche Konzept integriert werden.

Foto 6: Blick auf die Säulen-Eiche mit der Baumnummer 8 an der nordwestlichen Grundstücksgrenze

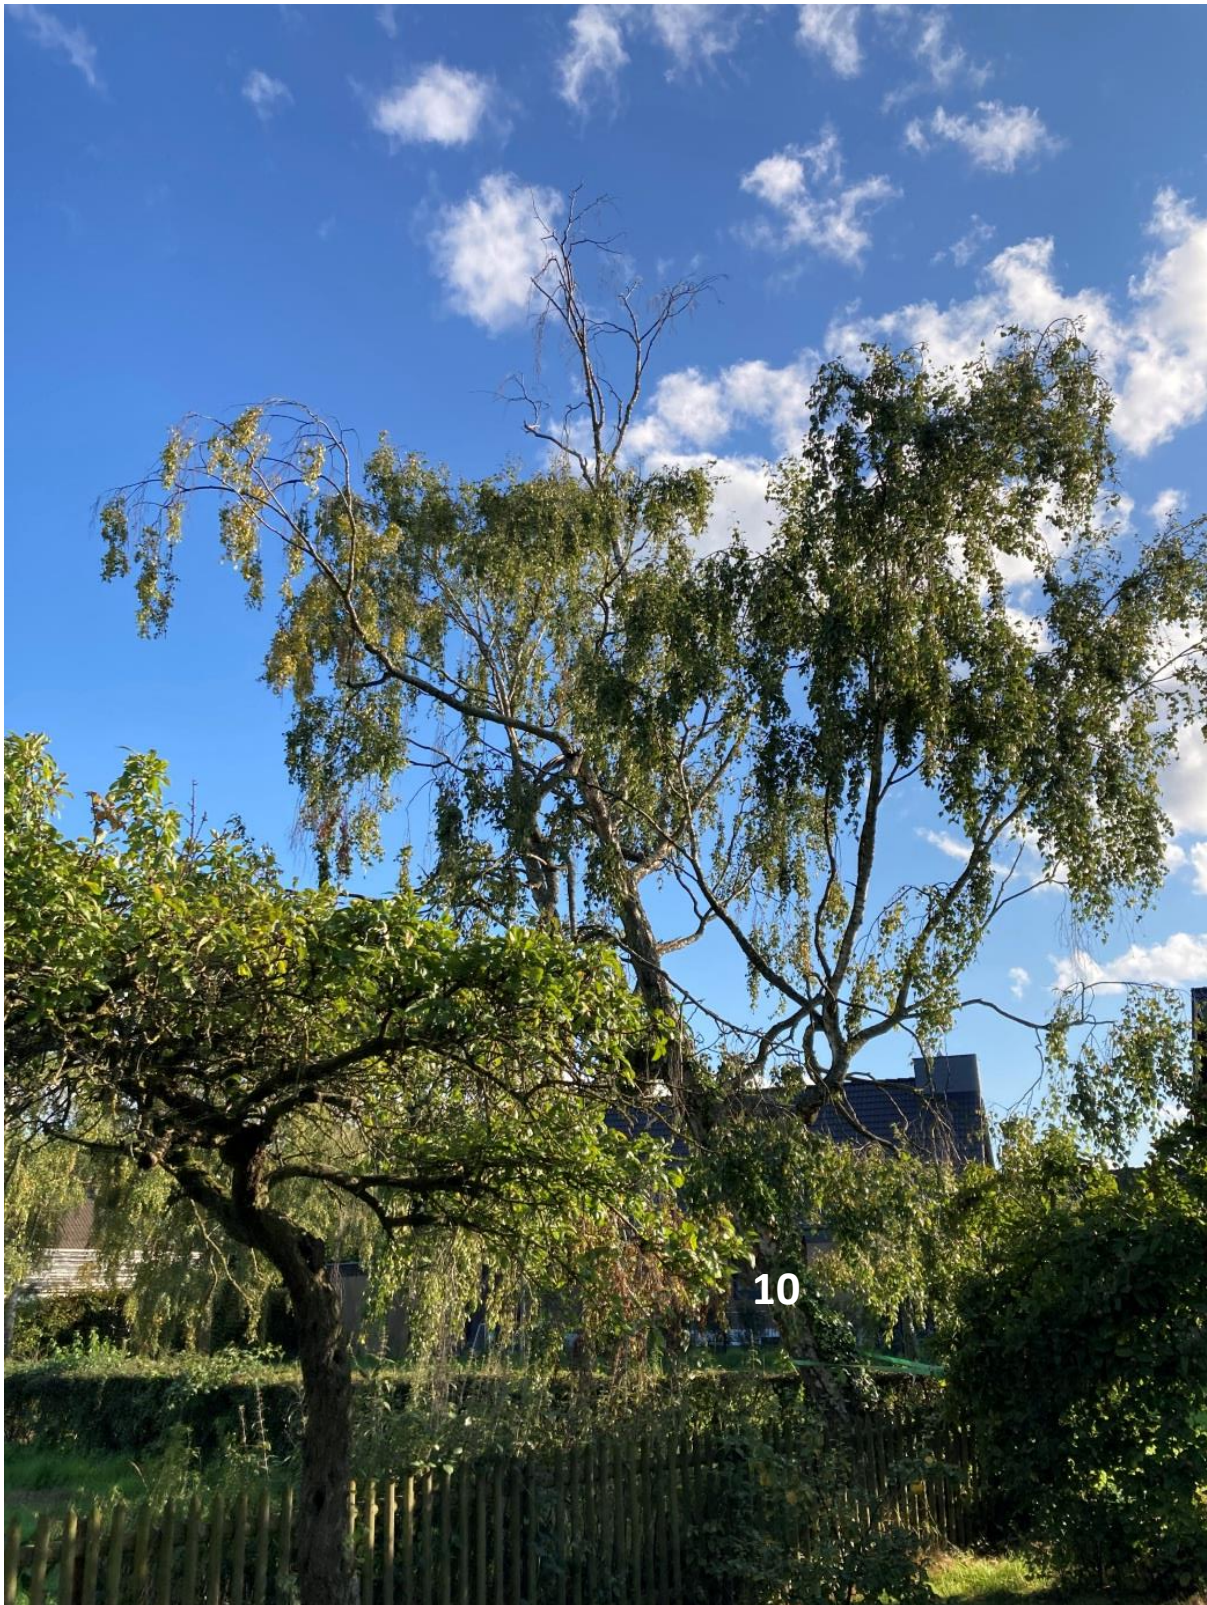
Foto 8: Die Sand-Birke mit der Baumnummer 10.

Die Sand-Birke mit der **Baumnummer 10** (Kategorie 4) zeigte deutliche Schäden im gesamten Kronenbereich und sollte mittelfristig gefällt werden, da die Verkehrssicherheit nicht mehr gegeben ist.

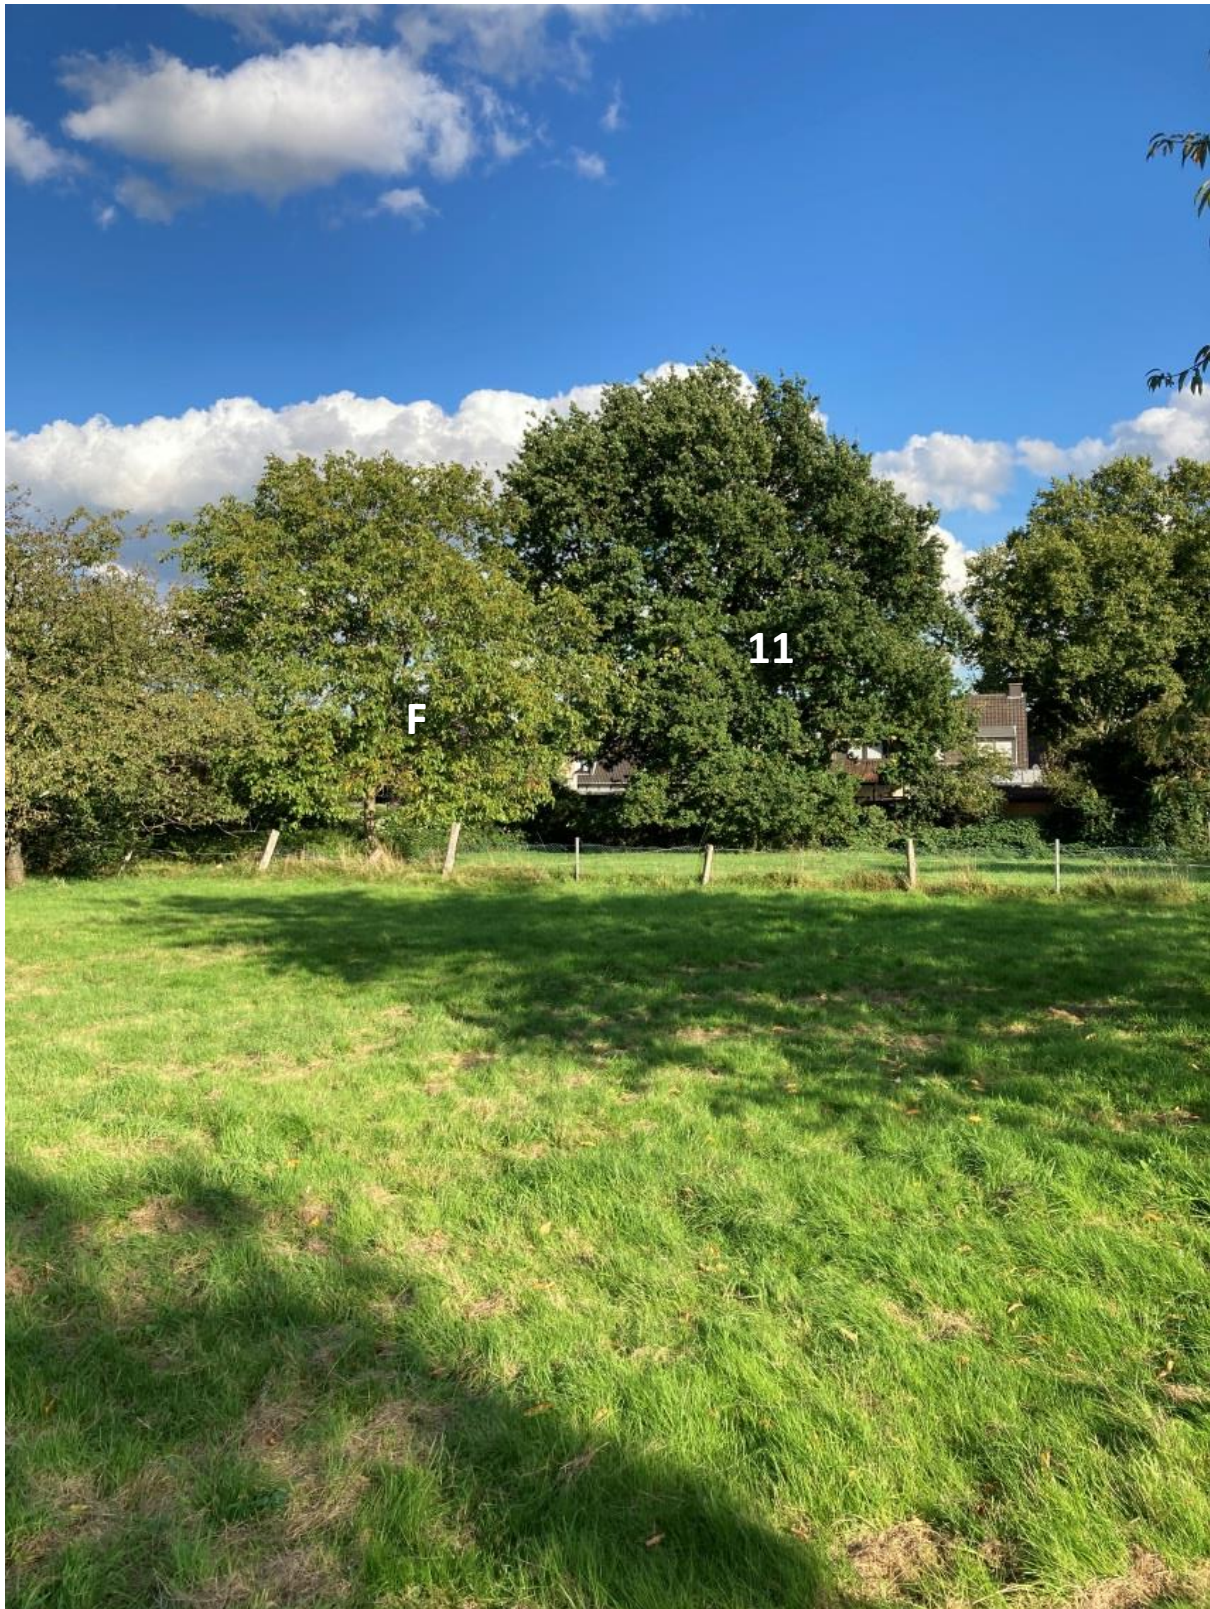
Die Stiel-Eiche (Kategorie 0) mit der **Baumnummer 11** ist einer der ortsbildprägendsten Bäume innerhalb des gesamten Plangebiets und ist unbedingt zu erhalten. Der Baum ist vor und während der gesamten Baumaßnahme nach den geltenden Standards der Regelwerke umfassend zu schützen (siehe Baumschutz auf Baustellen im **Anlage 3**).

Foto 9: Die erhaltenswerte Stiel-Eiche mit der Baumnummer 11. Im Vordergrund ist der Baum mit der Baumnummer F zu sehen

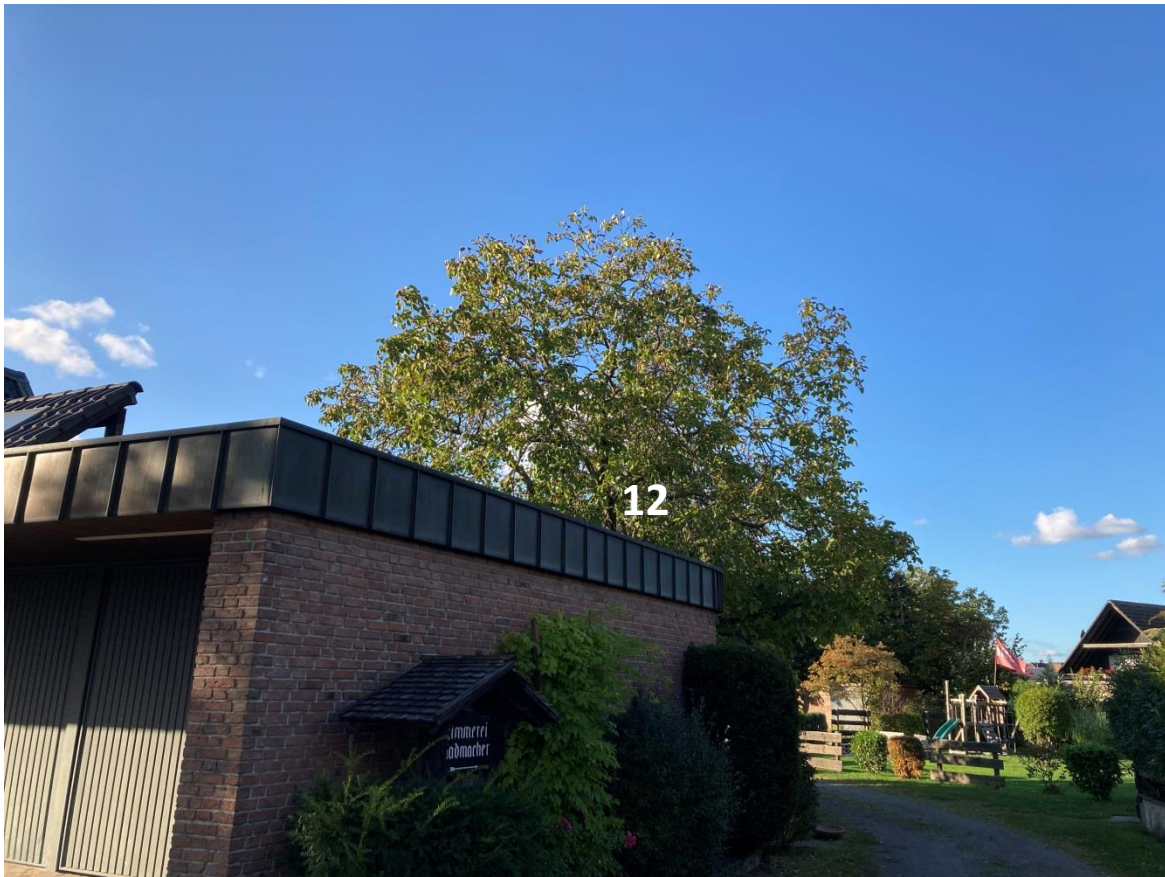
Foto 10: Die Walnuss am Zugang der Straße Alte Wasserstraße mit der Baumnummer 12.

Planerisch sollten jedoch die Bäume 11, 12 sowie 13 bis 16 im Bebauungsplan als zum Erhalt festgesetzt werden.

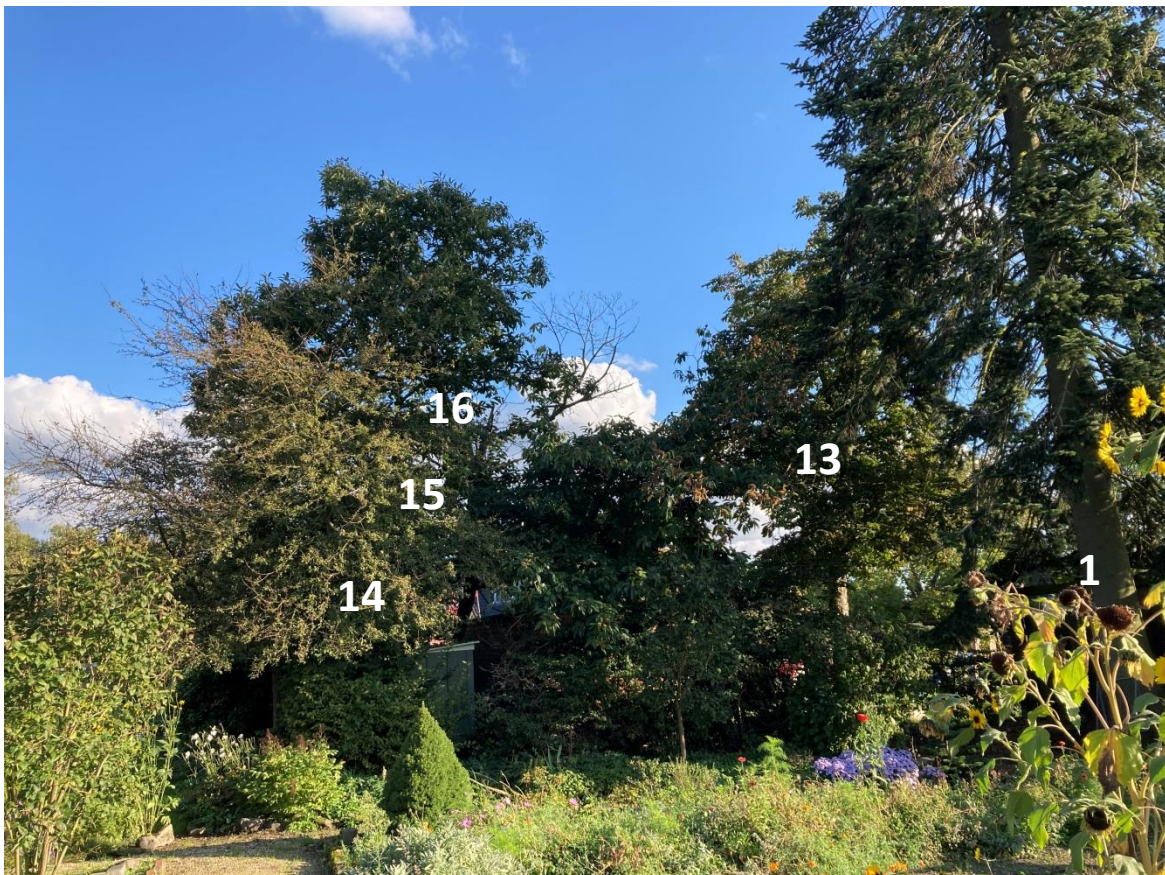
Foto 11: Blick auf die Baumkulisse mit den Bäumen 13-16 Rechts im Bild ist Baum 1 zu sehen.

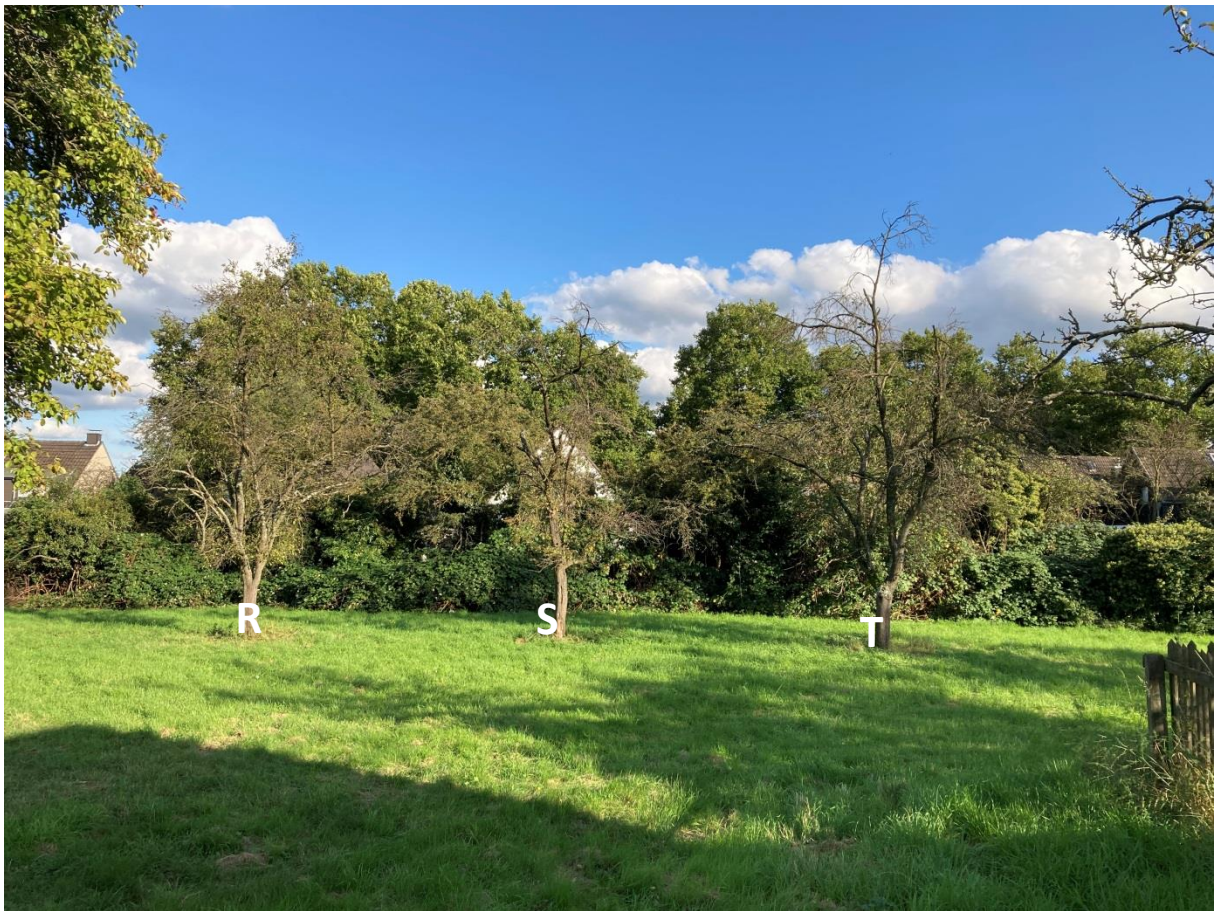
Baum-Nr.	Baumart	Alter (Jahre)	Höhe in m	Kronen-Breite in m	Stamm-durchmesser (gerundet) in cm	Bewertung nach GALK	Merkmale und Auffälligkeiten
S	Kultur-Pflaume (Prunus domestica)	30	5	3	8	4	Gerissener Zwiesel
T	Kultur-Pflaume (Prunus domestica)	30	7	6	9	3	Abgängig, Totholz, Höhlung
U	Kultur-Apfel (Malus domestica)	20	2	3	7	1	Fäule, Höhlung im Stamm
V	Kultur-Apfel (Malus domestica)	20	2	2	5	1	-
W	Kultur-Apfel (Malus domestica)	20	3	3	8	1	Efeubewuchs
X	Kultur-Birne (Pyrus communis)	20	3	3	7	3	-
Y	Kultur-Apfel (Malus domestica)	15	4	3	7	2	Efeubewuchs
Z	Kultur-Apfel (Malus domestica)	15	4	3	6	4	Abgestorben
ZA	Kultur-Apfel (Malus domestica)	15	4	3	6	1	-
ZB	Kultur-Apfel (Malus domestica)	25	5	5	9	1	-

Foto 12: Blick auf die Baumkulisse mit den Bäume R, S und T.
