## **Beratungsvorlage**

### **Feuerwehrgerätehaus Langst - Kierst**

# **Sanierung der alten Schule - Langster Straße in Meerbusch**

## **Statusbericht der Ortsbesichtigung / Inaugenscheinnahme**

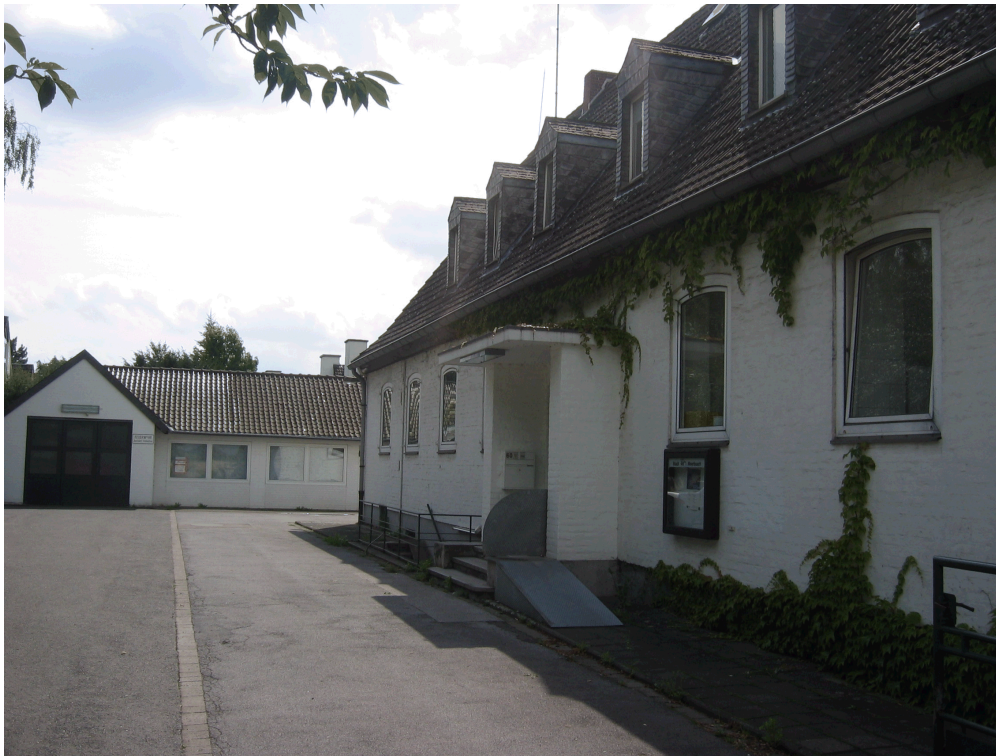
**Bild 1 - Seitenansicht des Gebäudes mit Haupteingang**

**Bei dieser Schule handelt es sich um ein eingeschossiges, teilunterkellertes Gebäude mit einem über 50 Grad steilen Satteldach aus der Zeit von vor 1940 mit einem Anbau aus 1949.**

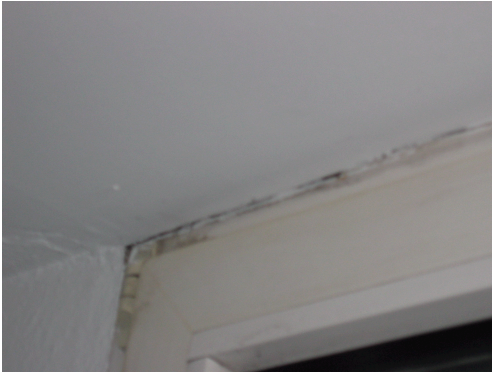
Bild 2

- Die Fenster sind aus Kunststoff mit Zweischeibenverglasung der ersten Generation. Die Fenster sind in einem schlechten Zustand. Die Anschlussfugen der Fenster an das Mauerwerk sind an vielen Stellen undicht – hier dringt Feuchtigkeit ein (Bild 2 und 3). Der Zustand der Fenster entspricht nicht mehr dem Stand der bauphysikalischen Anforderungen an ein Gebäude.

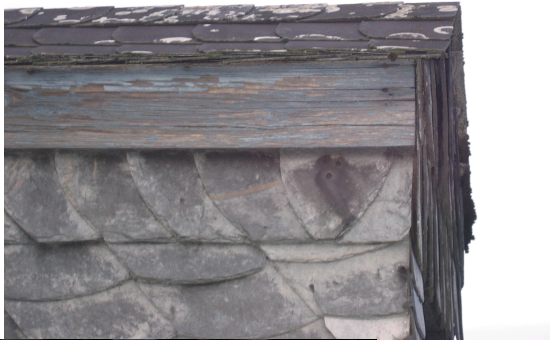
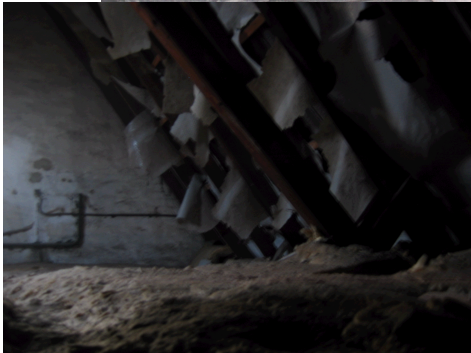
Bild 4

- **Die komplette Dacheindeckung ist in einem besorgniserregenden Zustand !!!**
- Die Holz-Traufbohlen sowie die Traufbretter der Gauben sind völlig verrottet – eine Abdichtung der Sparrenräume ist nicht mehr gewährleistet (Bild 4).
- Die Abdichtung auf den Sparren (PE-Folie) ist an vielen Stellen defekt – eine Abdichtung des Dachraumes ist nicht mehr gegeben (Bild 5).

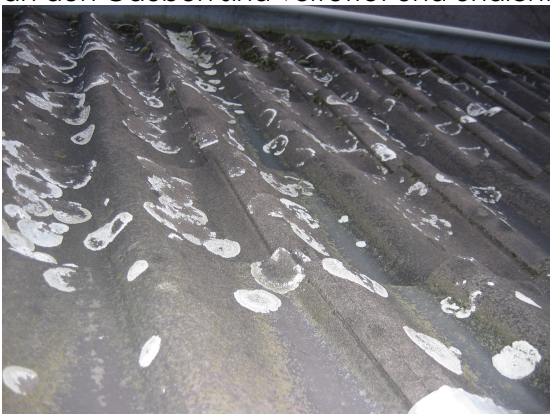
Bild 6

- Die Dacheindeckung ist an einigen Stellen defekt, das Dach ist mit Flechten und Moos bedeckt, hier zieht Feuchtigkeit unter die Dachpfannen! Die Bleiabdeckungen an den Gauben sind verrottet und undicht (Bilder 6 und 7).
