Bericht zur Nachuntersuchung der gewachsenen Böden
für die
**Erneuerung des Straßenoberbaus Am Oberbach / Rheindamm, Meer-
busch**

Auftraggeber:
Stadt Meerbusch
Fachbereich 5, Straßen und Kanäle
Wittenberger Straße 21
40668 Meerbusch

Büro für Geologie und Umwelttechnik
Dipl.-Geol. Bernhard Büdenbender
Am Förderturm 20
45472 Mülheim an der Ruhr

Projekt: 13 179 / 15

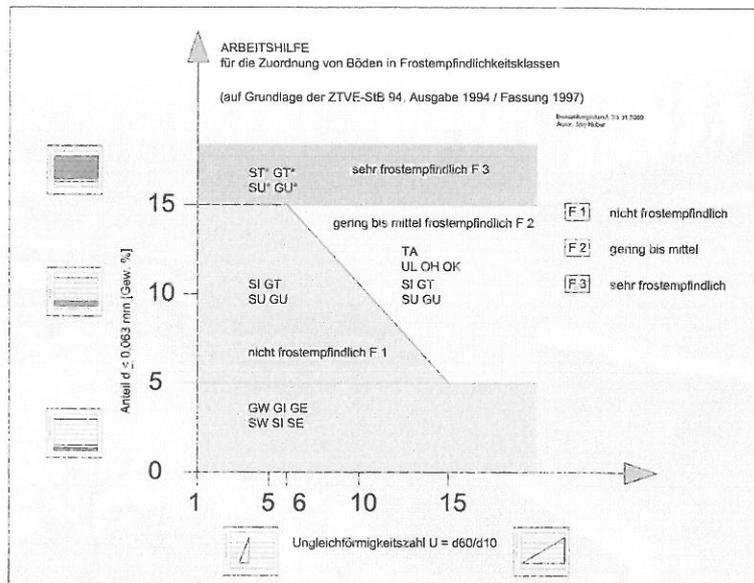
Abb 4.1: Arbeitshilfe für die Zuordnung von Böden in Frostempfindlichkeitsklassen

Zur Ermittlung der jeweiligen Frostklasse wurde die in der folgenden Abbildung 4.1 dargestellte Arbeitshilfe nach ZTVE StB 94 herangezogen.

Aus der Abbildung geht hervor, dass die Einteilung in Frostklassen vom Anteil der Korngrößen $< 0,063 \text{ mm}$ und der Ungleichförmigkeitszahl (das Verhältnis der Korngrößen beim Durchgang der Sieblinie bei 60% und bei 10%) abhängig ist. Böden mit einem Anteil von weniger als 5% der Korngröße $< 0,063 \text{ mm}$ werden in die Frostklasse F1 eingestuft. Böden mit einem Anteil von mehr als 15% der Korngröße $< 0,063 \text{ mm}$ werden in die Frostklasse F3 eingestuft. Zwischen diesen beiden Endgliedern wird die Einteilung in die Frostklassen F1 oder F2 in Abhängigkeit von der Ungleichförmigkeit und dem Anteil der Korngröße $< 0,063 \text{ mm}$ gemäß dem Kurvenverlauf in der Abbildung vorgenommen.

In Kap. 4.3, Tabelle 4.1 wurden die Frostklassen der Bodenproben aus den Schürfen S 1 bis S 10 aus den Sieblinienverläufen gemäß der ZTVE- StB Arbeitshilfe in Abb. 4.1 ermittelt. Für den nordöstlichen Teil der Untersuchungsfläche resultieren die Frostklassen F2 und F3, im südwest-

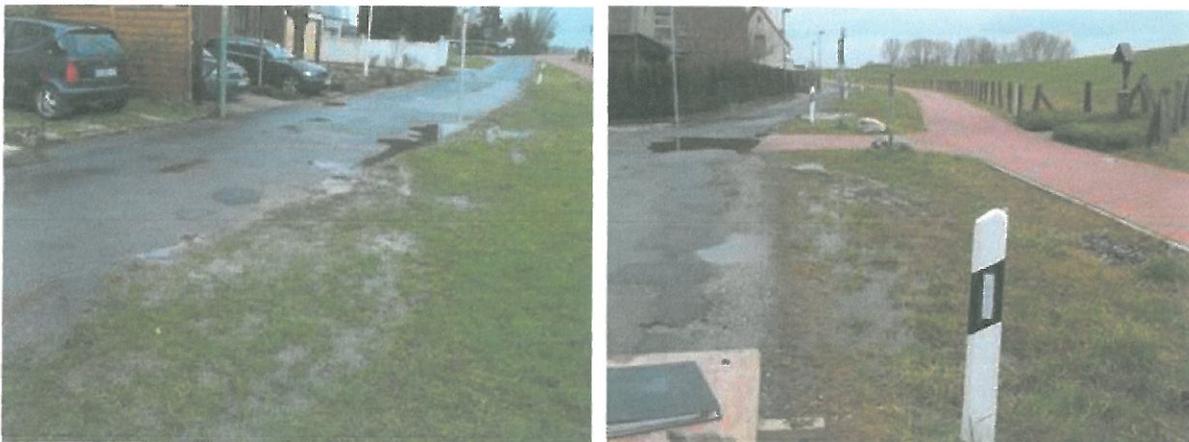
In den folgenden Abbildungen ist die Oberflächenwassersituation im nordöstlichen Bereich der Untersuchungsfläche am Morgen des 27.02.2015 nach diversen Regenfällen in der Nacht vom 26.02. auf den 27.02.2015 dokumentiert.

Neben den oberflächennahen Vernässungen im nordöstlichen Bereich der Untersuchungsfläche waren die gewachsenen Böden im südwestlichen Bereich in KRB 14 am Bohrtag (27.02.2015) stark durchfeuchtet und in KRB 15 stark vernässt (Anlage 2.1).

Ausgehend von einem „normalen“ Regenereignis deuten die Durchfeuchtung in KRB 14 und der Schichtenwasserstand in KRB 15 darauf hin, dass das Oberflächenwasser relativ schnell in den Untergrund geleitet, aber zeitverzögert in die tieferen, stärker bindigen Bodenschichten abgegeben wird. Bei länger anhaltenden Regenfällen oder Starkregenereignissen ist bei den im vorliegenden Bericht beschriebenen Bodenverhältnissen aus Sicht des Unterzeichners davon auszugehen, dass der Straßenoberbau zumindest temporär durchfeuchtet bzw. durchnässt wird.

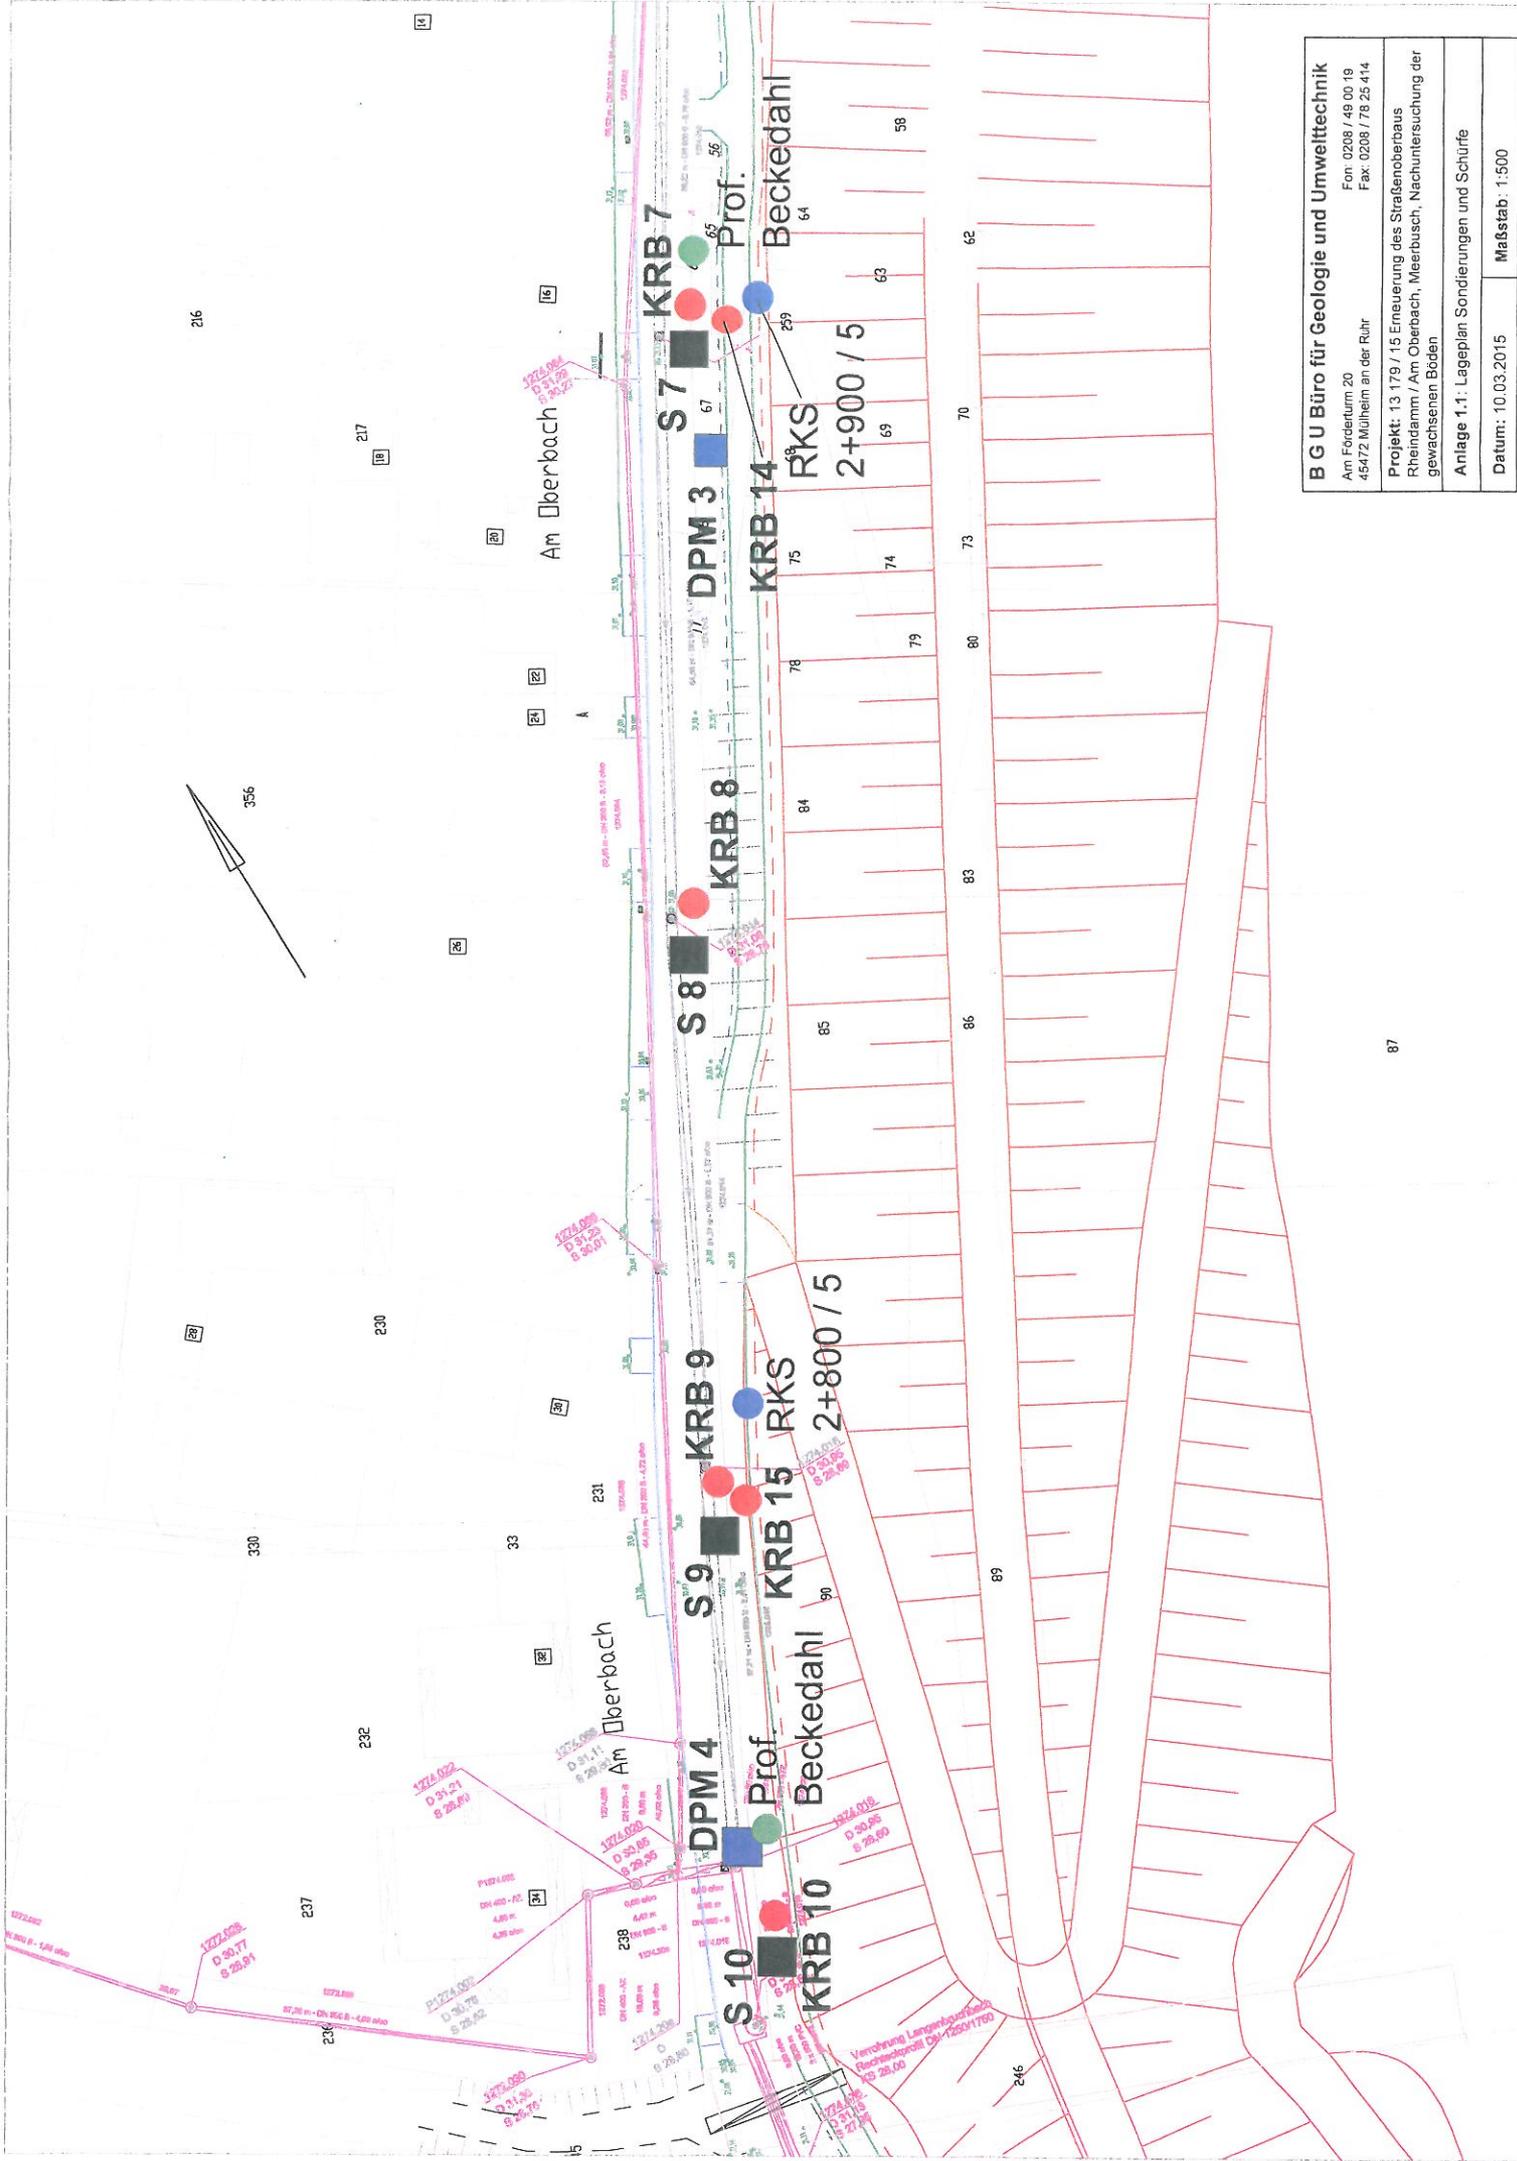
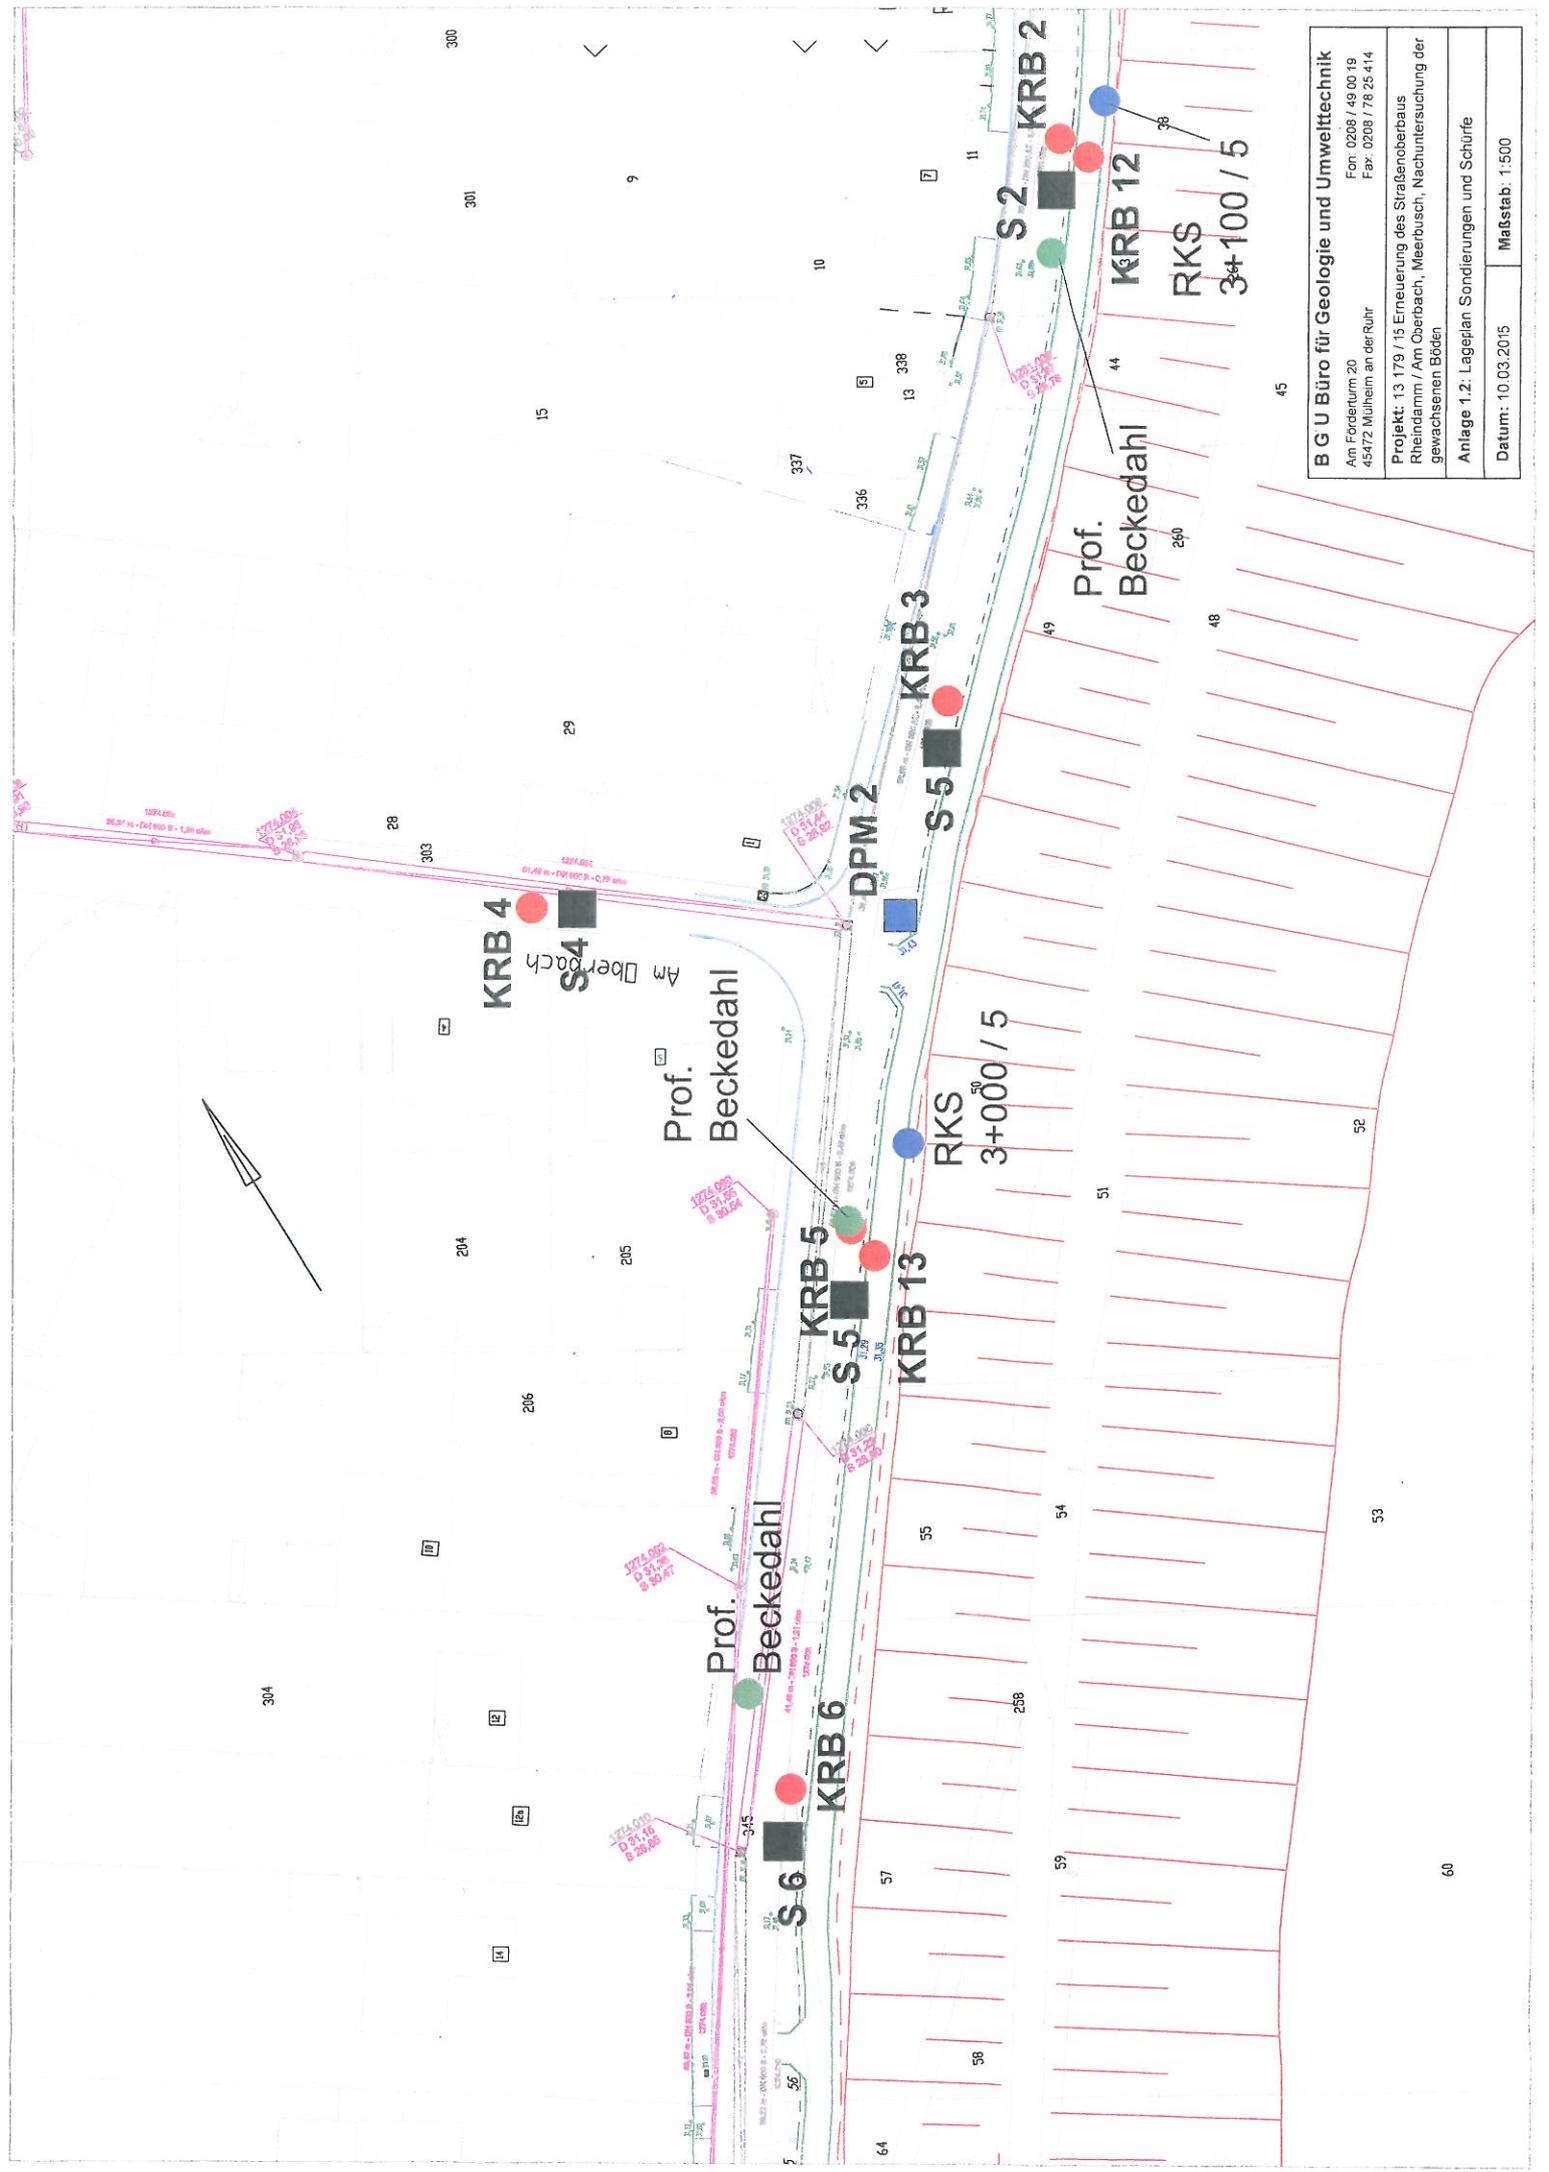
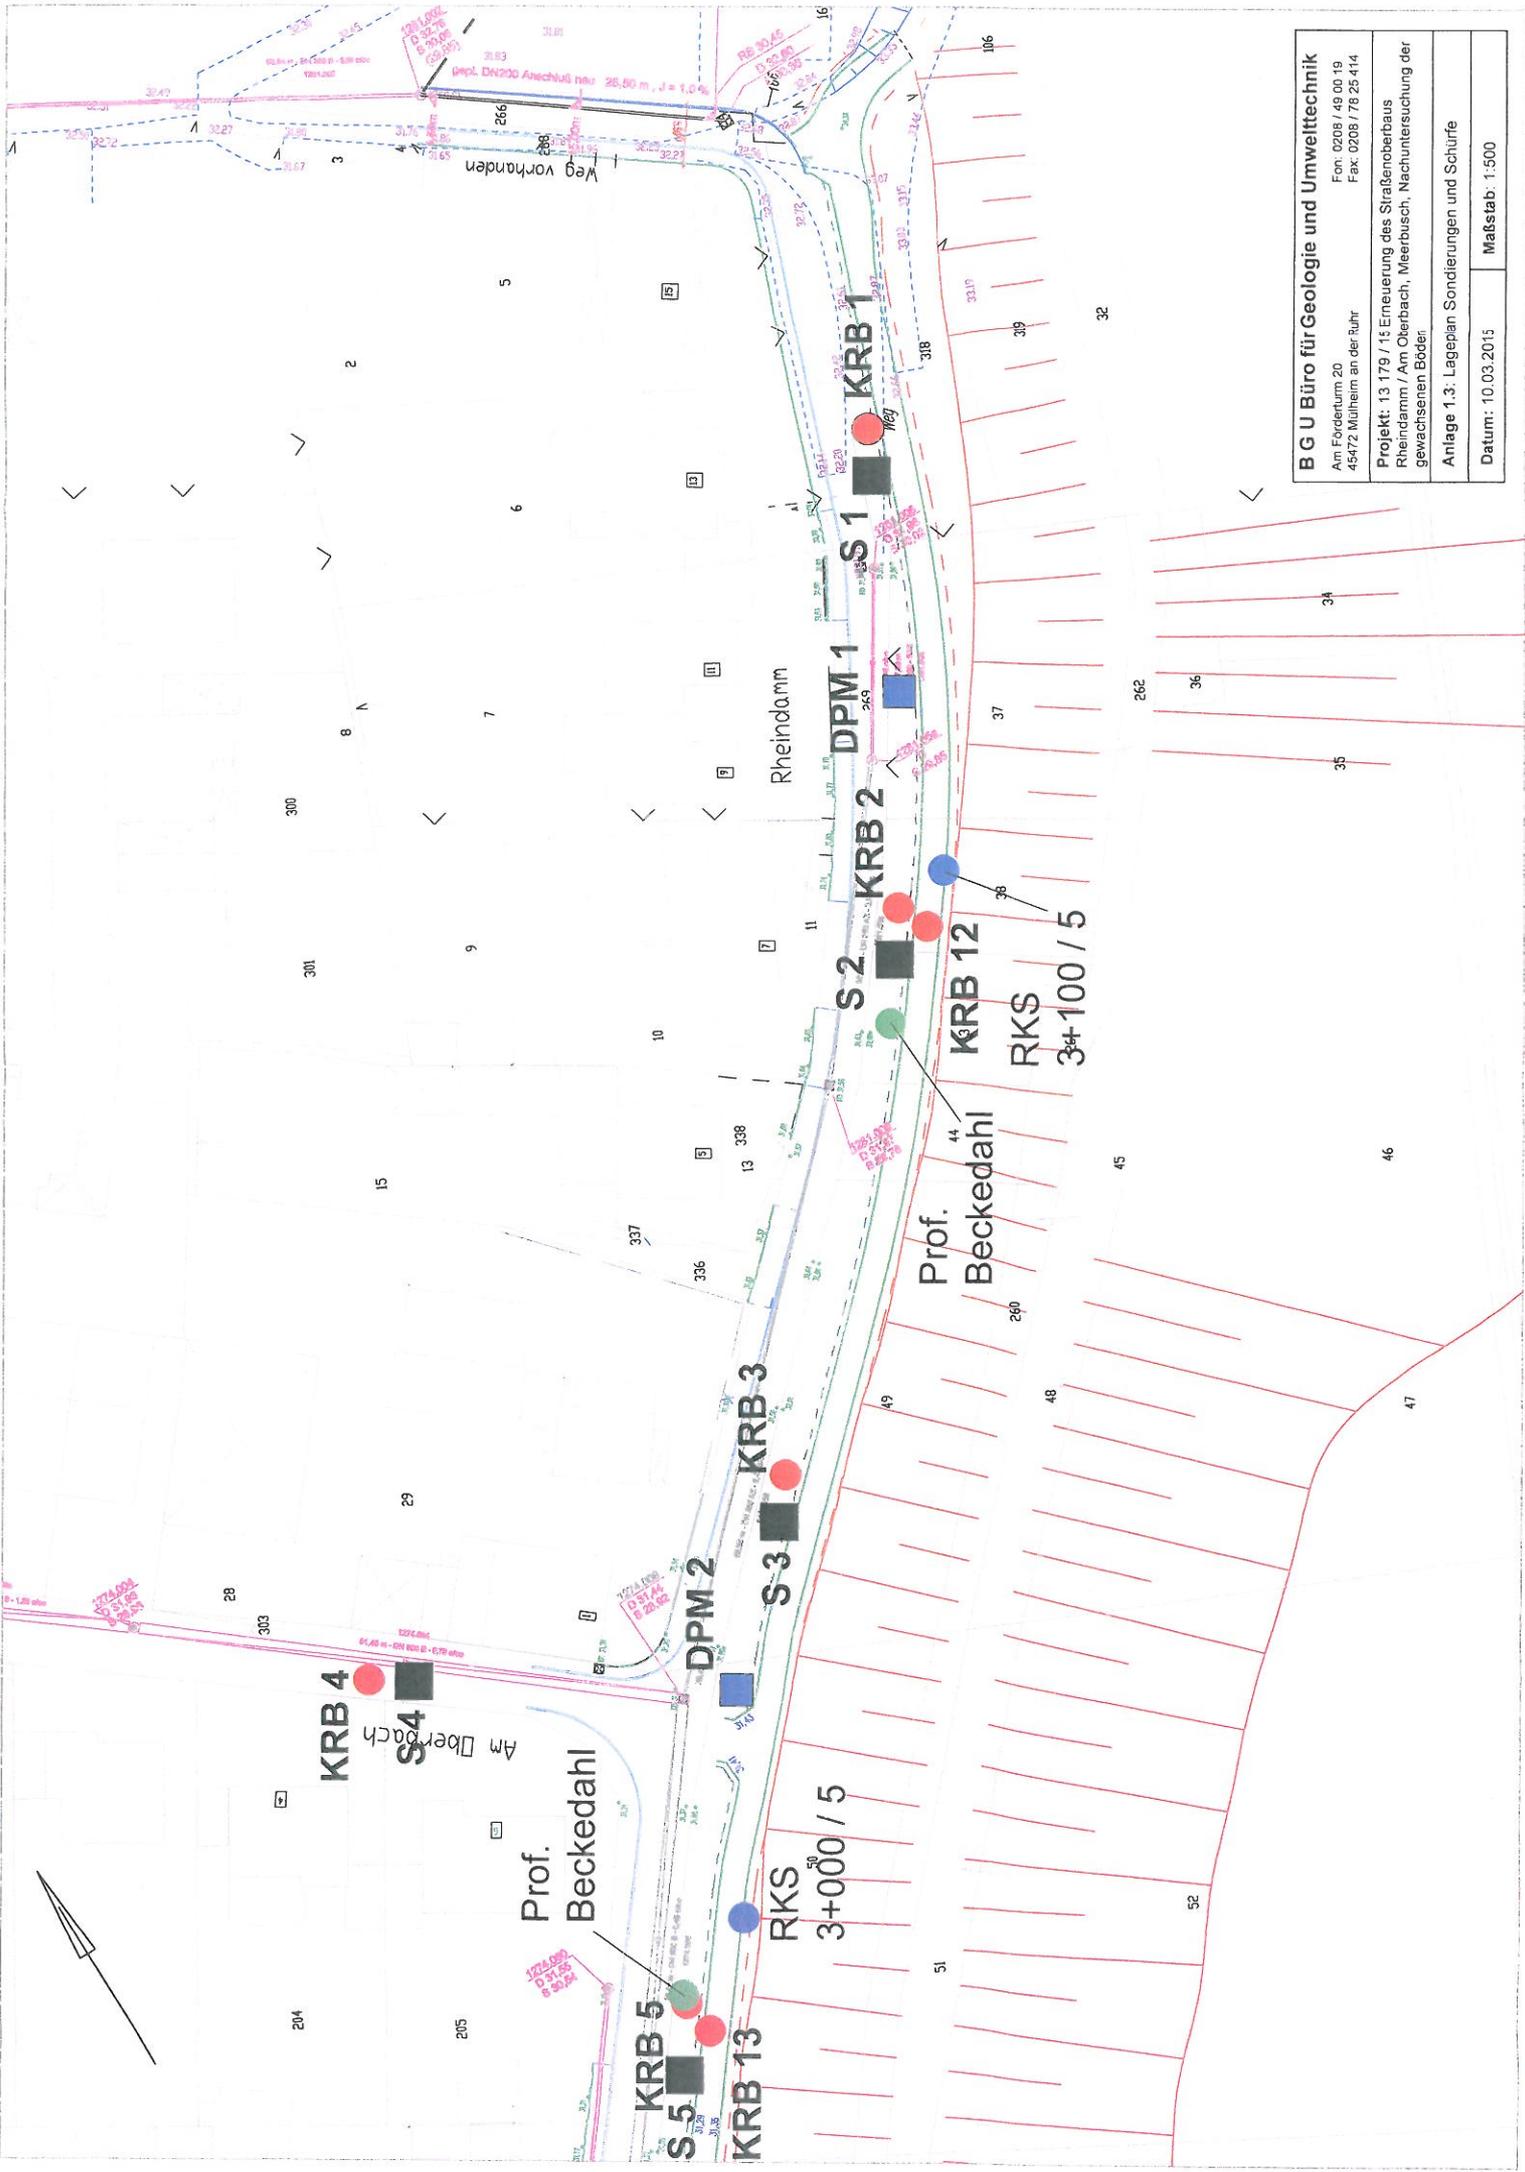
Anlage 1.1: Lageplan Sondierungen und Schürfe

Die Lage der für den vorliegenden Bericht hergestellten Schürfe und Kleinrammbohrungen, der Bohrpunkte des Geotechnischen Berichts vom 23.12.2013 (4), der für den vorliegenden Bericht ausgewerteten Bohrungen aus dem Bericht der Borchert Ingenieure GmbH & Co. KG (5) und der Probenahmepunkte „Prof. Beckedahl“ ist in Anlage 1 dargestellt.

Lage und NN- Höhen der Bohrpunkte aus (4) und (5) wurde aus den Planunterlagen der jeweiligen Berichte in die Anlage 1 des vorliegenden Berichts übertragen.

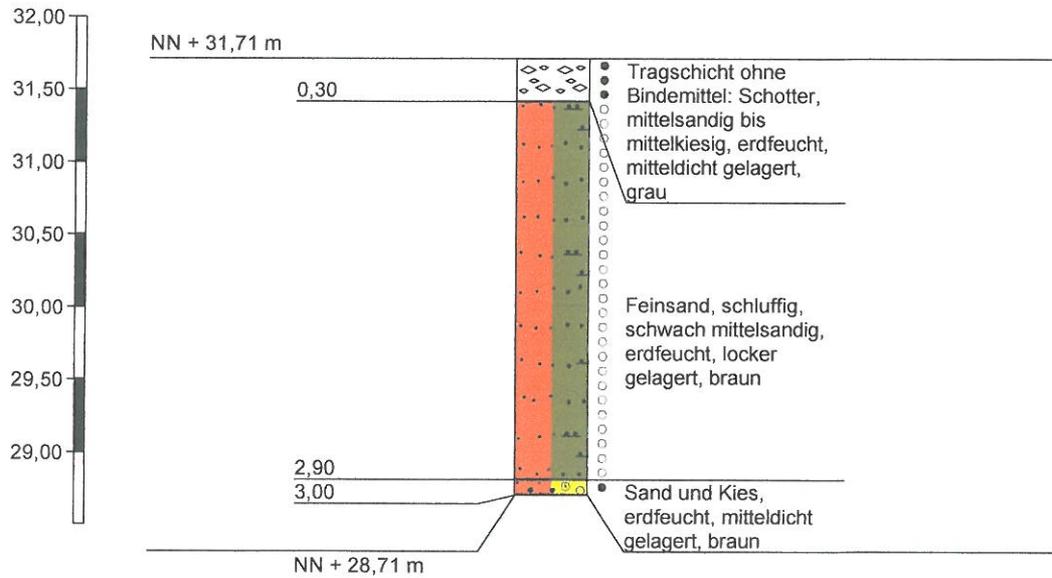
KRB 12

- KRB 12: 0,0 – 0,3 m: Befestigung Seitenstreifen: Schotter, Sand, und Kies, mittelsandig bis mittelkiesig, trocken bis erdfeucht, mitteldicht gelagert, braun bis grau
 0,3 – 2,9 m: Fein- und Mittelsand, stark schluffig, erdfeucht, locker gelagert, braun
 2,9 – 3,0 m: Sand und Kies, schwach schluffig, erdfeucht, mitteldicht gelagert, braun

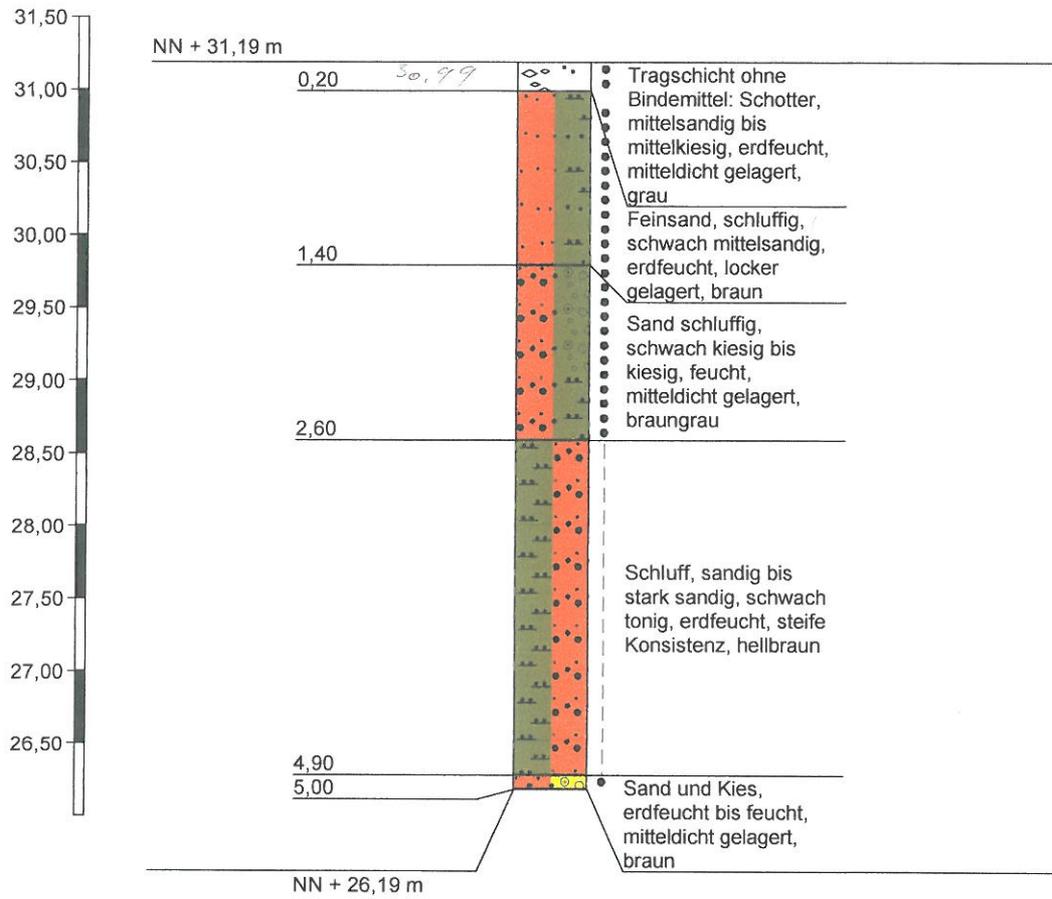
KRB 13

- KRB 13: 0,0 – 0,2 m: Befestigung Seitenstreifen: Schotter, Sand, und Kies, mittelsandig bis mittelkiesig, trocken bis erdfeucht, mitteldicht gelagert, braun bis grau
 0,2 – 1,4 m: Fein- und Mittelsand, stark schluffig, erdfeucht, locker gelagert, braun
 1,4 – 2,6 m: Sand, schluffig, schwach kiesig bis kiesig, feucht, mitteldicht gelagert, braungrau
 2,6 – 4,9 m: Schluff, sandig, schwach tonig, erdfeucht, steife Konsistenz, hellbraun
 4,9 – 5,0 m: Sand und Kies, erdfeucht, mitteldicht gelagert, braun

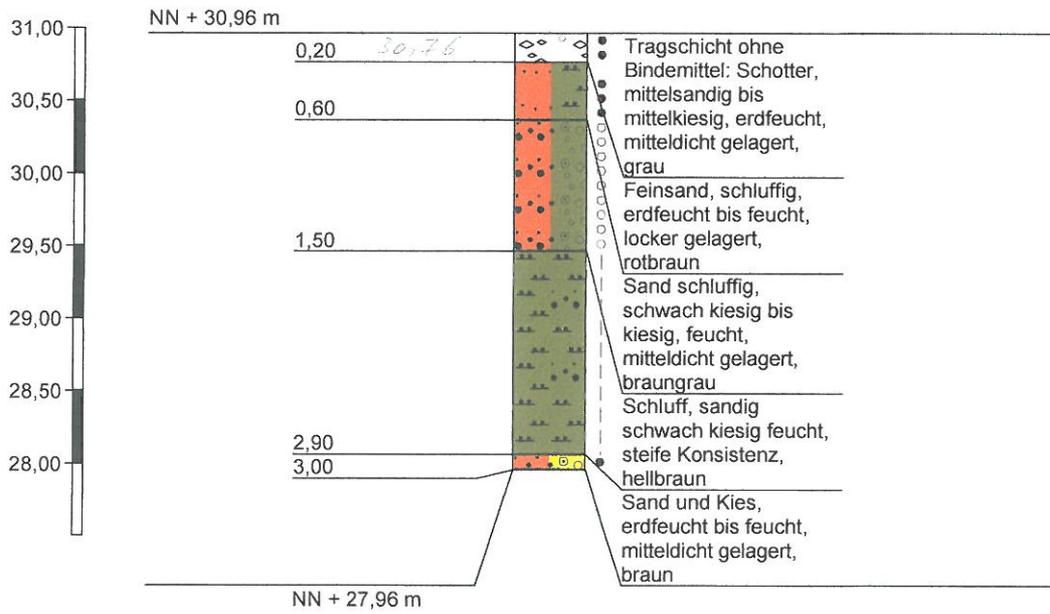
KRB 14

- KRB 14: 0,0 – 0,2 m: Befestigung Seitenstreifen: Schotter, Sand, und Kies, mittelsandig bis mittelkiesig, trocken bis erdfeucht, mitteldicht gelagert, braun bis grau
 0,2 – 0,6 m: Feinsand, schluffig, erdfeucht bis feucht, locker gelagert, rotbraun
 0,6 – 1,5 m: Sand, schluffig, schwach kiesig bis kiesig, mitteldicht gelagert, grau-braun
 1,5 – 2,9 m: Schluff, sandig, schwach kiesig, feucht, steife Konsistenz, braun
 2,9 – 3,0 m: Sand und Kies, erdfeucht, mitteldicht gelagert, braun

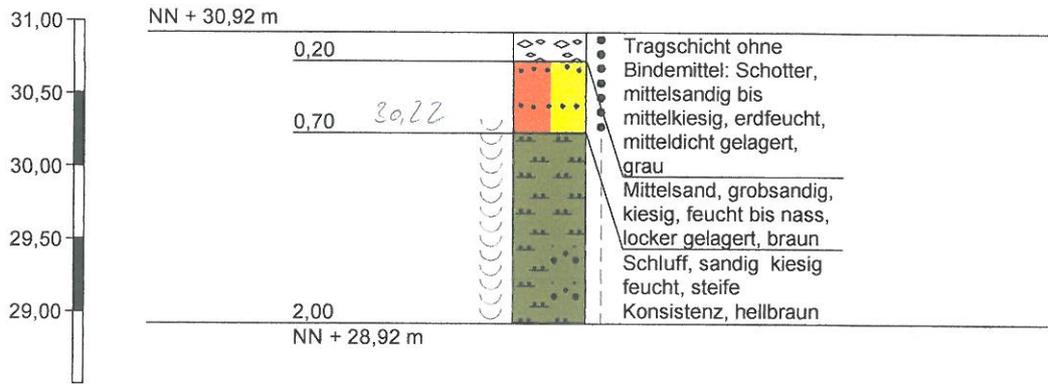
KRB 15

- KRB 15: 0,0 – 0,2 m: Befestigung Seitenstreifen: Schotter, Sand, und Kies, mittelsandig bis mittelkiesig, trocken bis erdfeucht, mitteldicht gelagert, braun bis grau
 0,2 – 0,7 m: Mittelsand, grobsandig, kiesig, feucht bis nass, locker gelagert, braun, ab 0,6 m unter GOK Staunässe
 0,7 – 2,0 m: Schluff, sandig, kiesig, nass, weiche bis steife Konsistenz, braun, ab 2 m unter GOK kein weiterer Bohrfortschritt

ab 2 m unter GOK Bohrhindernis,
kein weiterer Bohrfortschritt

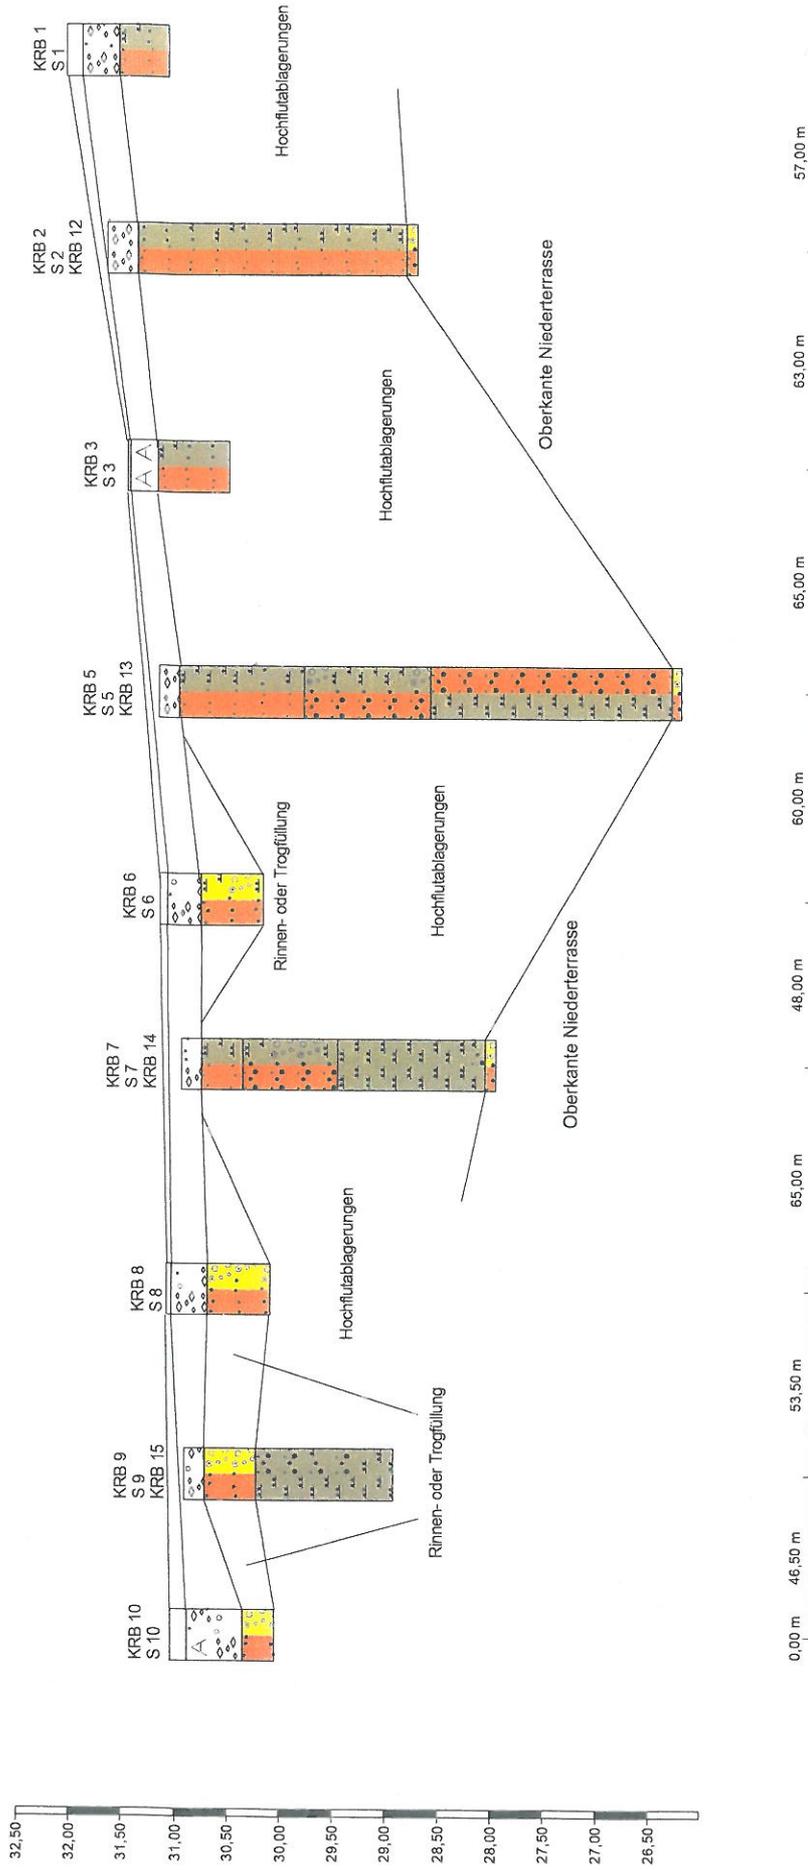
Geologisches Profil
 KRB 10 - KRB 1
 Längenmaßstab 1:1.500
 Höhenmaßstab 1:50

Die Auswertung der Bohrkern KRB 12 bis KRB 15 entspricht dem in Kap. 4.1 beschriebenen relativ heterogenen Aufbau der Bodenschichten oberhalb der gemäß den Angaben in (2) angenommenen Oberkante der Niederterrasse bei ca. 3 m unter GOK. Daneben zeigt die Auswertung einen uneinheitlichen Verlauf der angenommenen Oberkante der Niederterrasse. Zwischen den Bohrungen KRB 12 und KRB 14 taucht die Niederterrasse von ca. 3 m unter GOK auf ca. 4,9 m unter GOK an der Bohrung KRB 13 ab (Anlage 4).

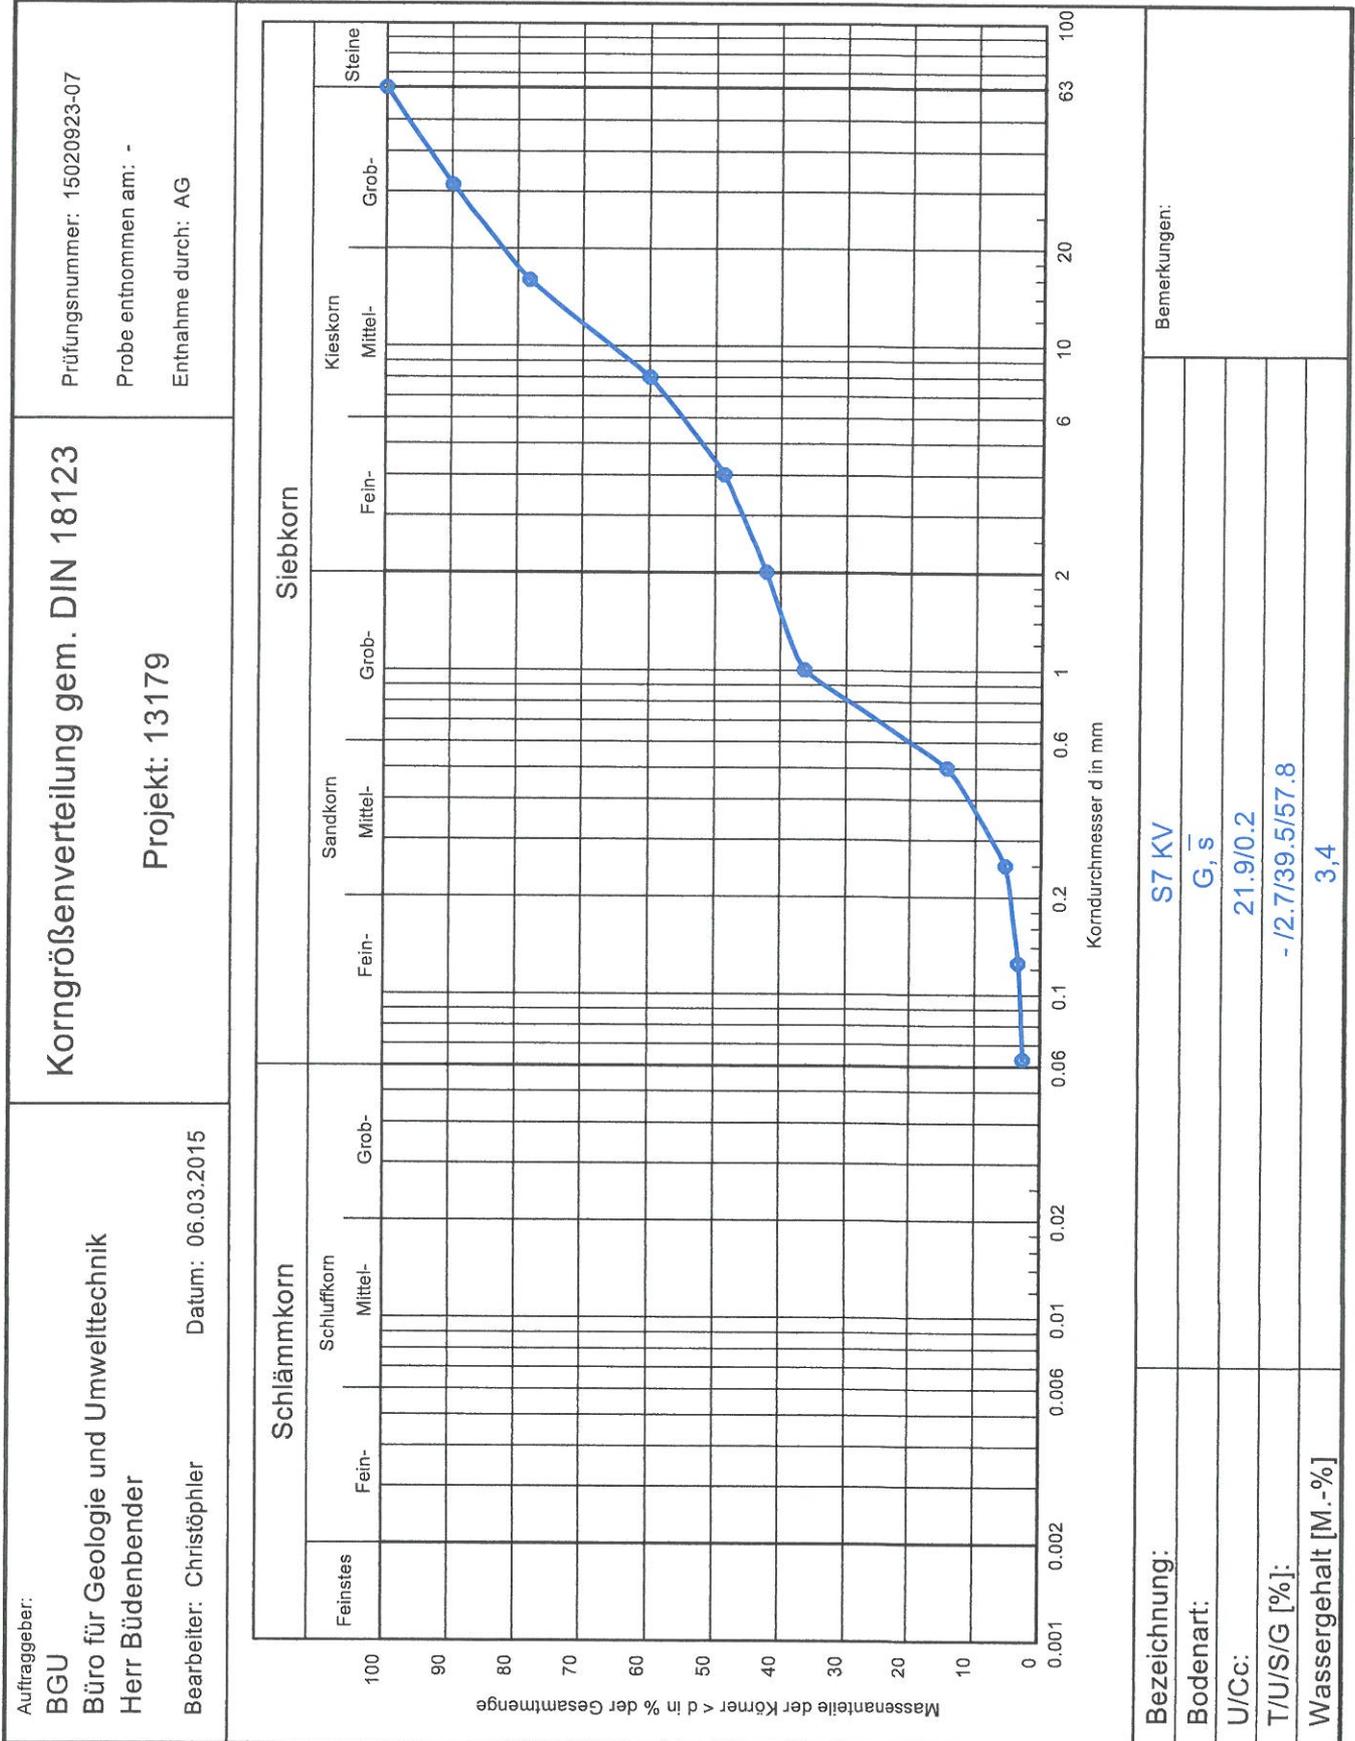
Prüfung DIN 18 123 - 5
 Bezeichnung: S7 KV
 Bodenart: G, \bar{s}
 U/Cc: 21.9/0.2
 T/U/S/G [%]: - / 2.7 / 39.5 / 57.8
 Wassergehalt [M.-%] 3,4
 d₁₀/d₃₀/d₆₀ [mm]: 0.365 / 0.810 / 7.997
 Siebanalyse:
 Trockenmasse [g]: 3281.40

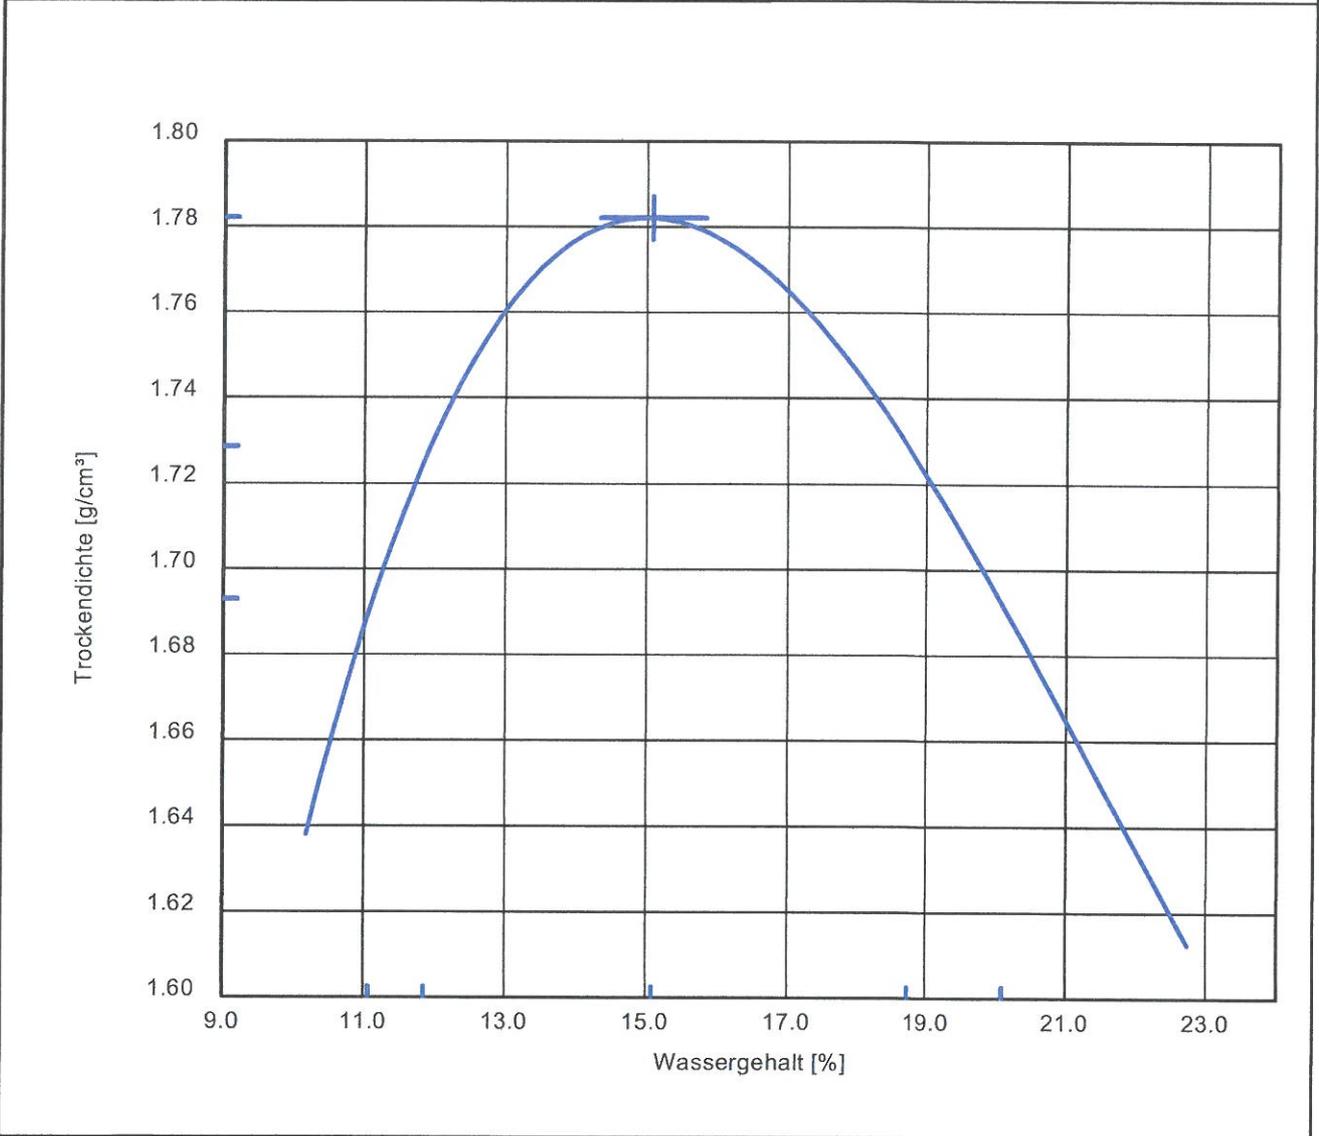
Prüfungsnummer: 15020923-01
 Bezeichnung: S1 KV
 Probennehmer: AG
 Art der Entnahme: gestörte MP
 Bodenart: S, U, t'

100 % der Proctordichte $\rho_{Pr} = 1.782 \text{ g/cm}^3$	Optimaler Wassergehalt $w_{Pr} = 15.1 \%$
97.0 % der Proctordichte $\rho_d = 1.729 \text{ g/cm}^3$	min/max Wassergehalt $w = 11.8 / 18.7 \%$
95.0 % der Proctordichte $\rho_d = 1.693 \text{ g/cm}^3$	min/max Wassergehalt $w = 11.1 / 20.1 \%$

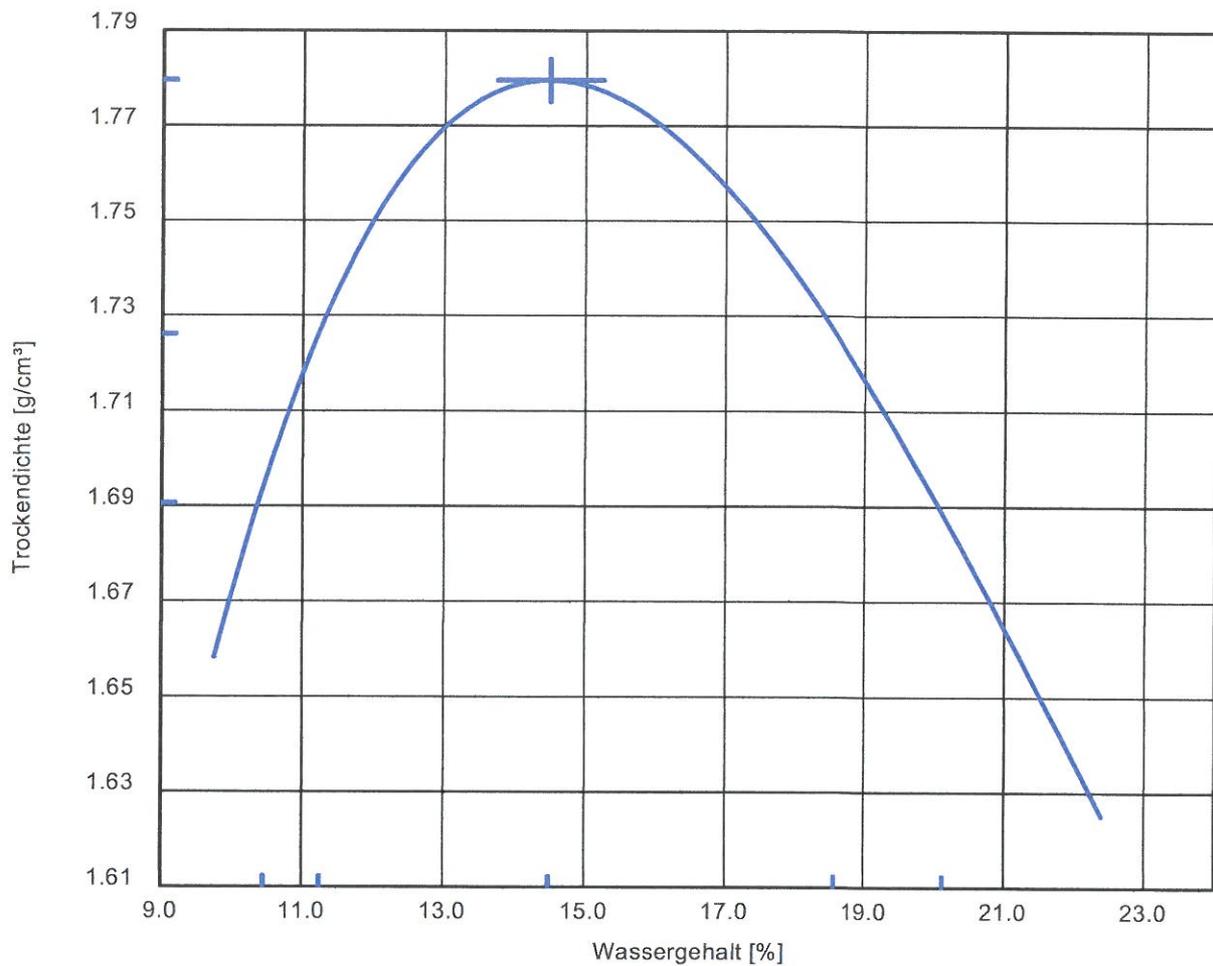
Proctorkurve gem. DIN 18127 - P 100 X Projekt: 13179 Bearbeiter: Christophler Datum: 10.03.2015	Prüfungsnummer: 15020923-02 Bezeichnung: S2 KV Probennehmer: AG Art der Entnahme: gestörte MP Bodenart: S, \bar{u} , t'
--	---

100 % der Proctordichte $\rho_{Pr} = 1.780 \text{ g/cm}^3$	Optimaler Wassergehalt $w_{Pr} = 14.5 \%$
97.0 % der Proctordichte $\rho_d = 1.726 \text{ g/cm}^3$	min/max Wassergehalt $w = 11.2 / 18.5 \%$
95.0 % der Proctordichte $\rho_d = 1.691 \text{ g/cm}^3$	min/max Wassergehalt $w = 10.4 / 20.1 \%$
