Bericht zur Nachuntersuchung der gewachsenen Böden
für die
**Erneuerung des Straßenoberbaus Am Oberbach / Rheindamm, Meer-
busch**

Auftraggeber:
Stadt Meerbusch
Fachbereich 5, Straßen und Kanäle
Wittenberger Straße 21
40668 Meerbusch

Büro für Geologie und Umwelttechnik
Dipl.-Geol. Bernhard Büdenbender
Am Förderturm 20
45472 Mülheim an der Ruhr

Projekt: 13 179 / 15

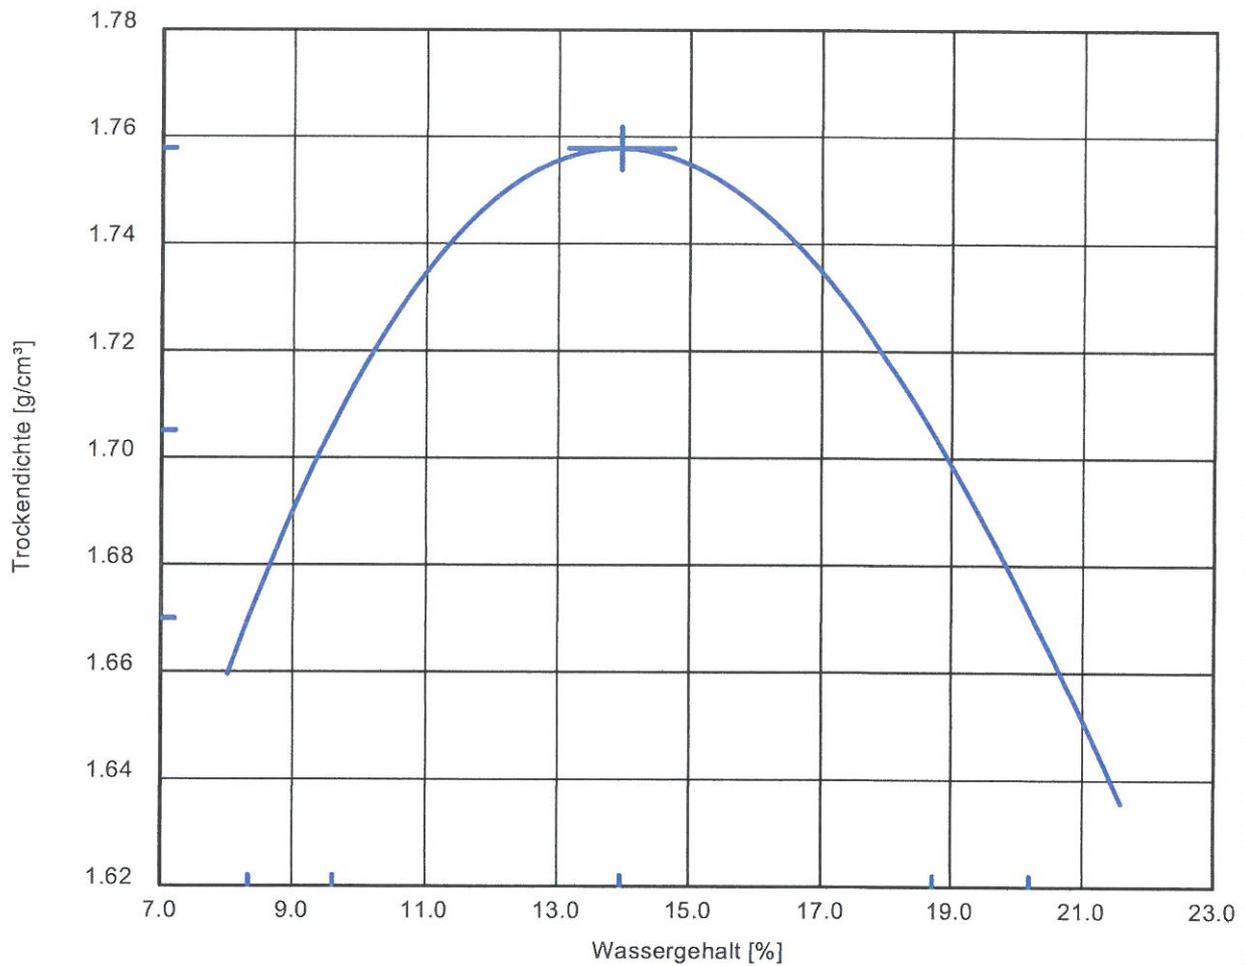
Proctorkurve gem. DIN 18127 - P 100 X Projekt: 13179 Bearbeiter: Christöphler Datum: 10.03.2015	Prüfungsnummer: 15020923-03 Bezeichnung: S3 KV Probennehmer: AG Art der Entnahme: gestörte MP Bodenart: S, u, g'
--	--

100 % der Proctordichte $\rho_{Pr} = 1.758 \text{ g/cm}^3$	Optimaler Wassergehalt $w_{Pr} = 14.0 \%$
97.0 % der Proctordichte $\rho_d = 1.705 \text{ g/cm}^3$	min/max Wassergehalt $w = 9.6 / 18.7 \%$
95.0 % der Proctordichte $\rho_d = 1.670 \text{ g/cm}^3$	min/max Wassergehalt $w = 8.3 / 20.2 \%$

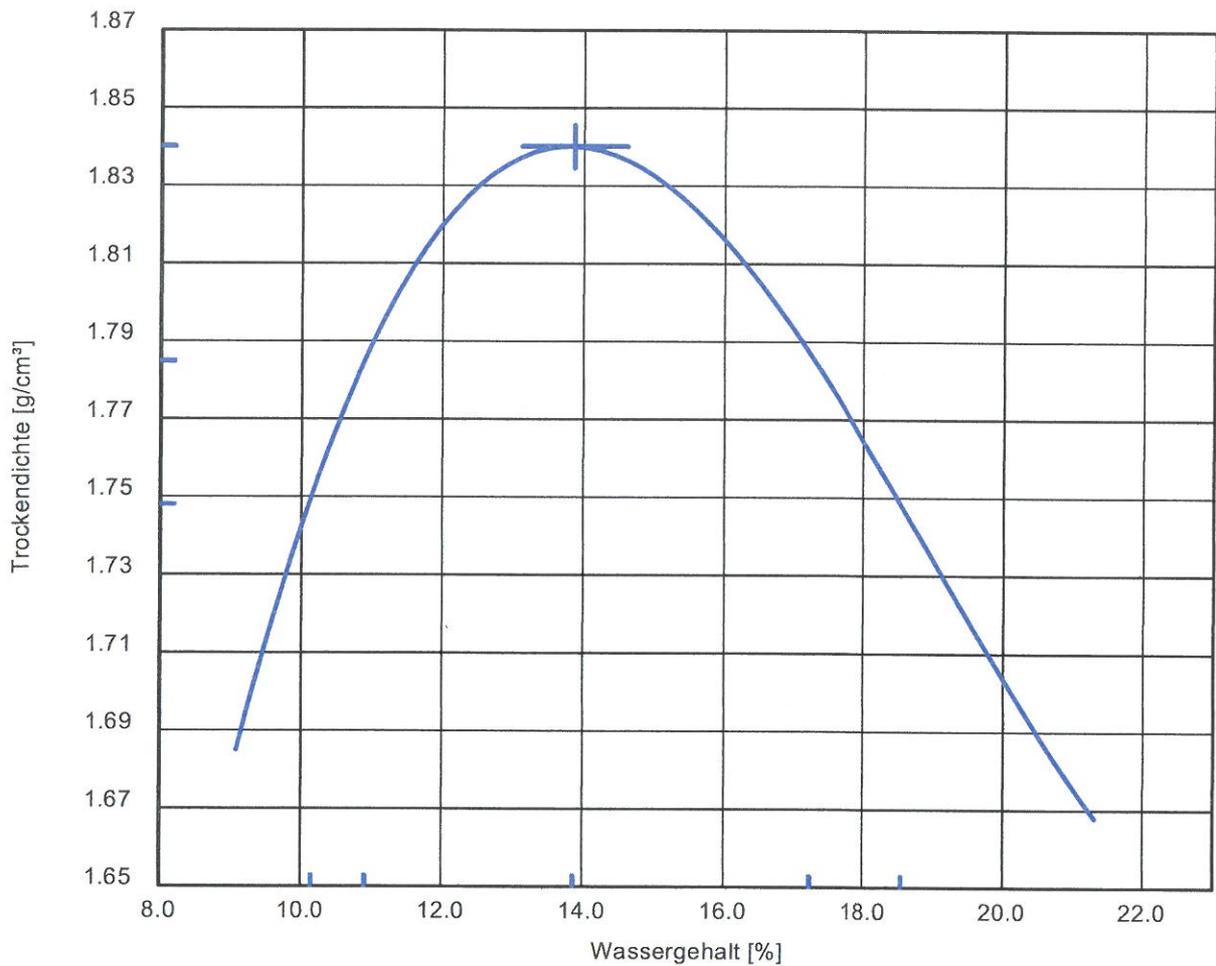
Prüfungsnummer: 15020923-05 Bezeichnung: S5 KV Probennehmer: AG Art der Entnahme: gestörte MP Bodenart: S, \bar{u} , t'

100 % der Proctordichte $\rho_{Pr} = 1.840 \text{ g/cm}^3$	Optimaler Wassergehalt $w_{Pr} = 13.9 \%$
97.0 % der Proctordichte $\rho_d = 1.785 \text{ g/cm}^3$	min/max Wassergehalt $w = 10.9 / 17.2 \%$
95.0 % der Proctordichte $\rho_d = 1.748 \text{ g/cm}^3$	min/max Wassergehalt $w = 10.1 / 18.6 \%$

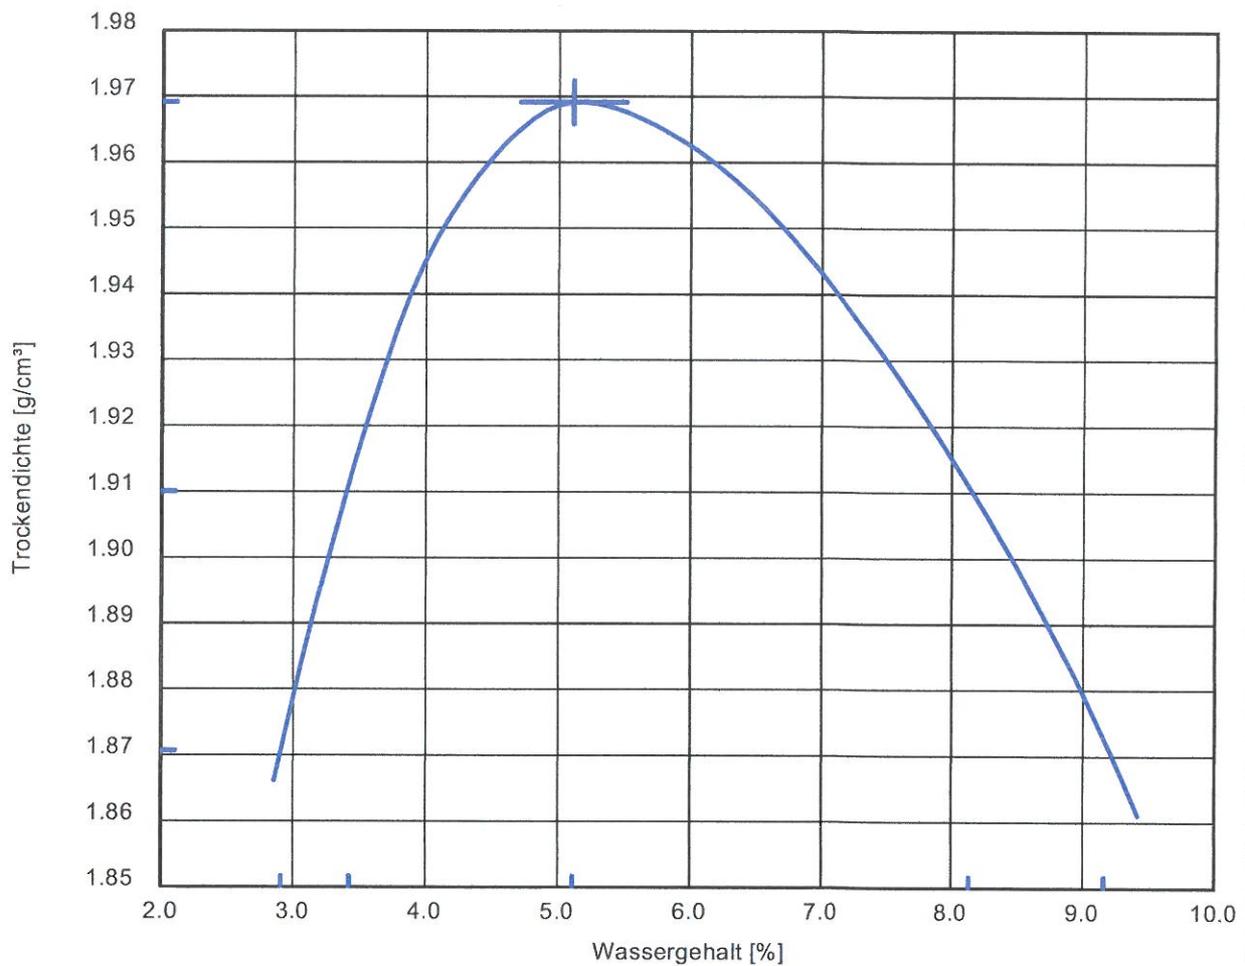
Proctorkurve gem. DIN 18127 - P 100 X Projekt: 13179 Bearbeiter: Christophler	Prüfungsnummer: 15020923-06 Bezeichnung: S6 KV Probennehmer: AG Art der Entnahme: gestörte MP Bodenart: G, \bar{s} Datum: 10.03.2015
---	---

100 % der Proctordichte $\rho_{Pr} = 1.969 \text{ g/cm}^3$	Optimaler Wassergehalt $w_{Pr} = 5.1 \%$
97.0 % der Proctordichte $\rho_d = 1.910 \text{ g/cm}^3$	min/max Wassergehalt $w = 3.4 / 8.1 \%$
95.0 % der Proctordichte $\rho_d = 1.871 \text{ g/cm}^3$	min/max Wassergehalt $w = 2.9 / 9.2 \%$

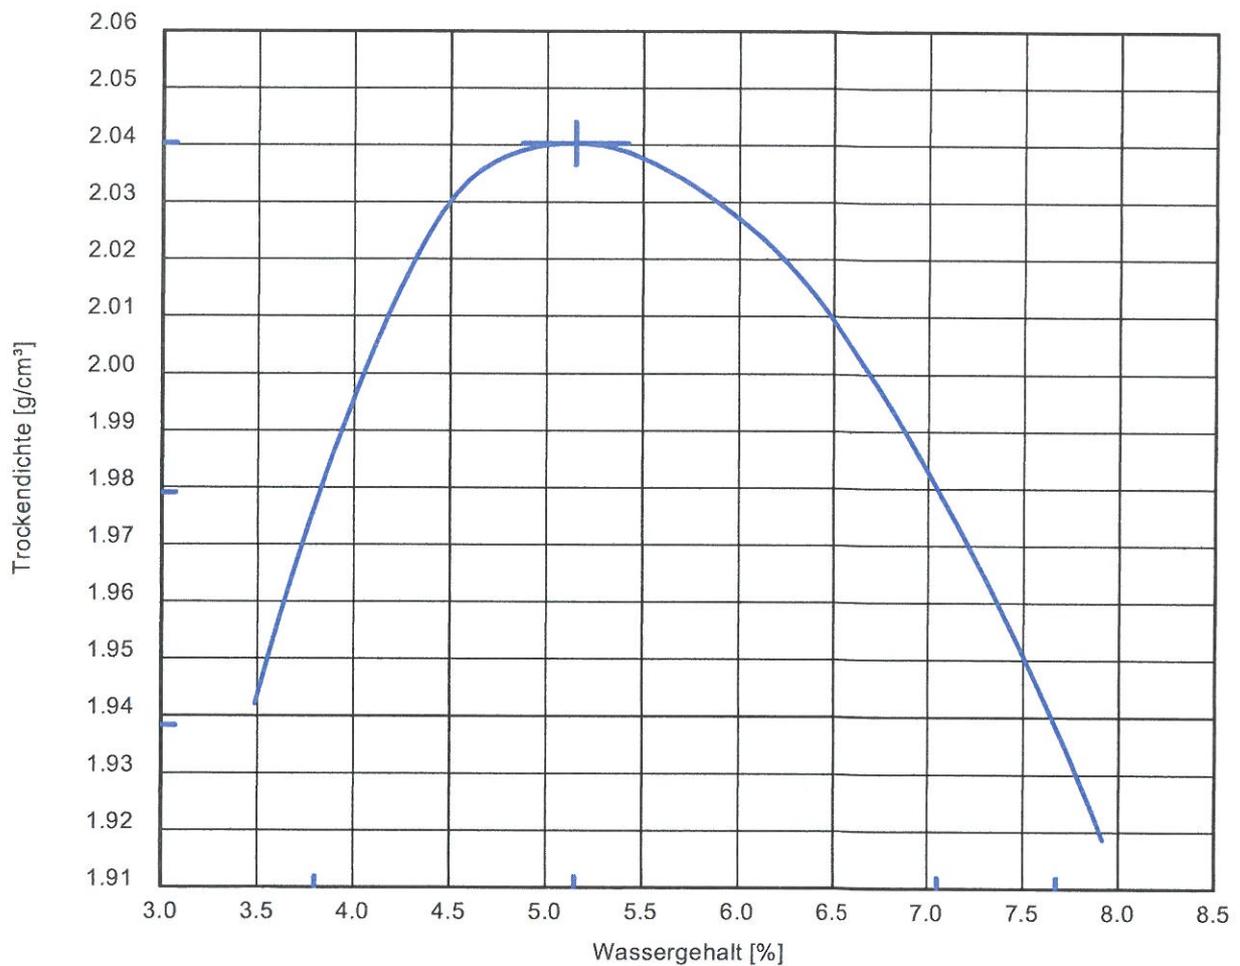
Proctorkurve gem. DIN 18127 - P 100 X Projekt: 13179	Prüfungsnummer: 15020923-10 Bezeichnung: S10 KV Probennehmer: AG Art der Entnahme: gestörte MP Bodenart: S, \bar{g} , u'
Bearbeiter: Christophler	Datum: 10.03.2015

100 % der Proctordichte $\rho_{pr} = 2.040 \text{ g/cm}^3$	Optimaler Wassergehalt $w_{pr} = 5.1 \%$
97.0 % der Proctordichte $\rho_d = 1.979 \text{ g/cm}^3$	min/max Wassergehalt $w = 3.8 / 7.1 \%$
95.0 % der Proctordichte $\rho_d = 1.938 \text{ g/cm}^3$	min/max Wassergehalt $w = - / 7.7 \%$
