Gutachten
zur Orientierenden Altlastenuntersuchung und zur Versickerungsfähigkeit
BV Mehrfamilienhäuser über gemeinsamer Tiefgarage
Gonellastraße/Uerdinger Straße in Meerbusch

Gutachten Nr. VS 23.04.07

erstellt am 28.04.2023

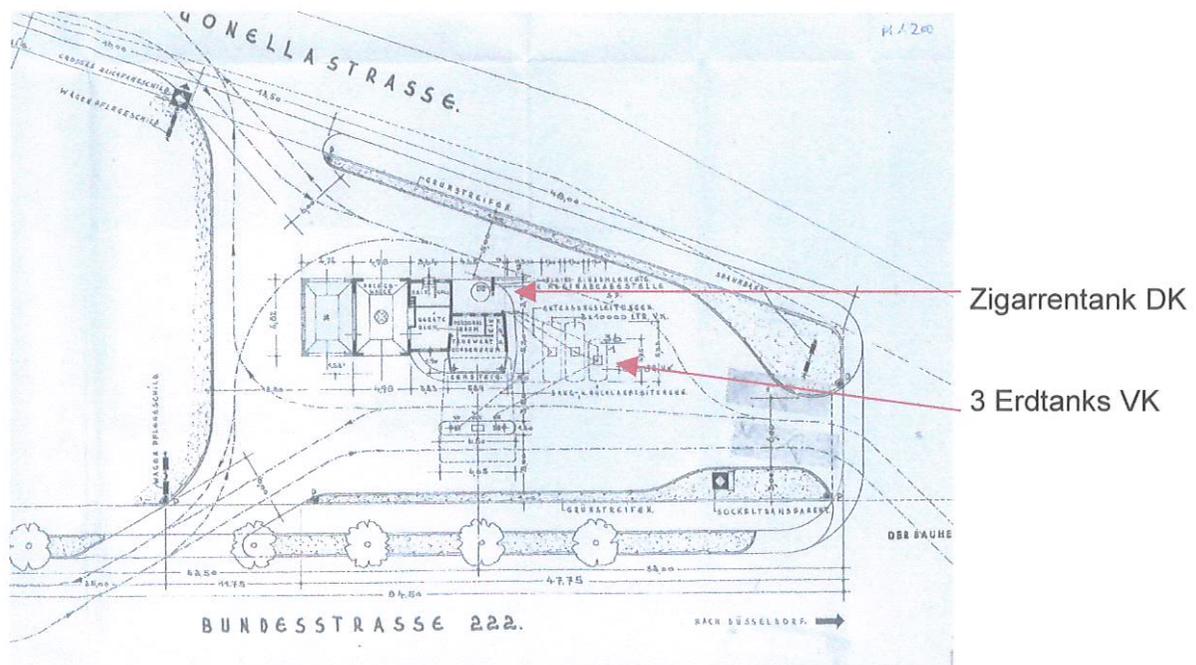
Abb. 1: Tankstelle Uerdinger Str. 7 mit Antrag auf Errichtung einer 2. Pflegehalle

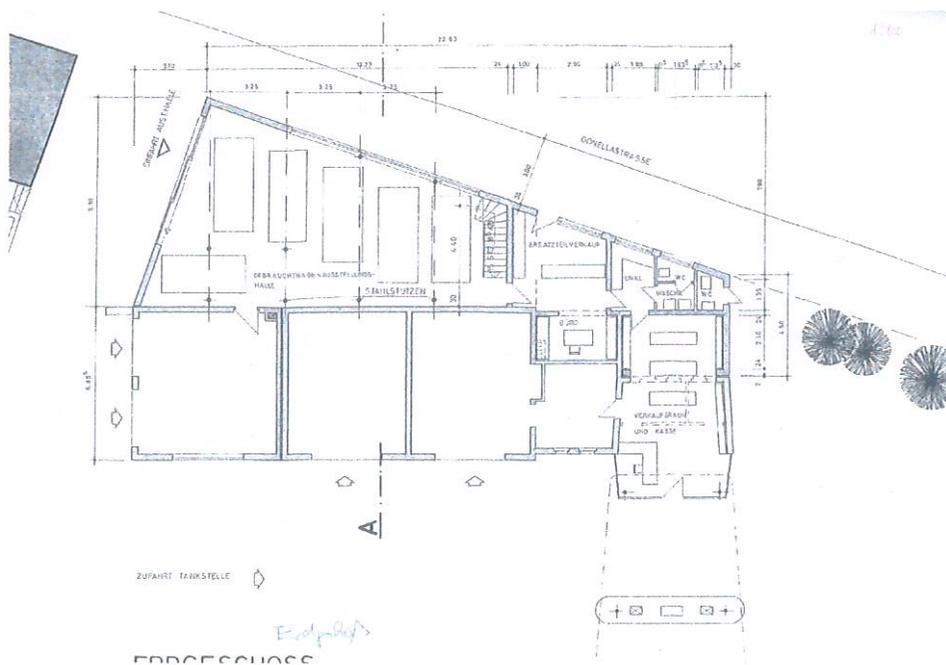
Abb. 2: EG mit 3. Pflegehalle und Ausstellungsraum (beide unterkellert)

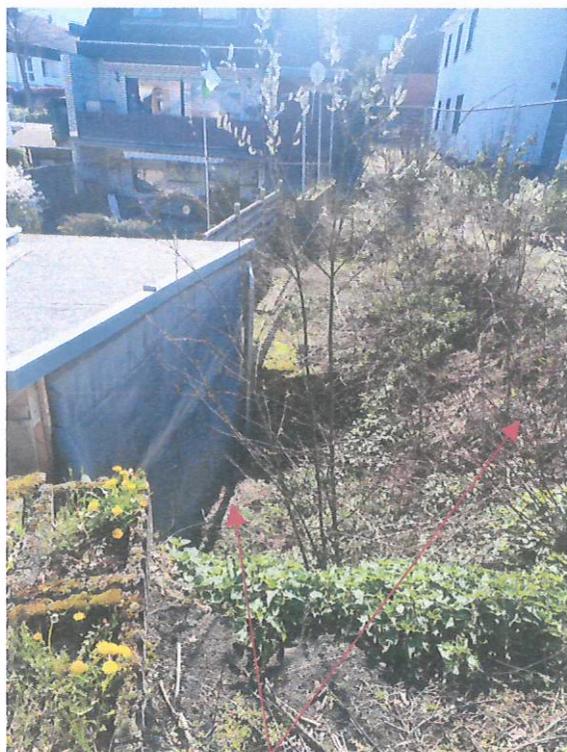
Das Gesamtgrundstück Gonella-/Uerdinger Straße muss- wie auch die nordöstlichen Nachbargrundstücke ehemals zu einer Auskiesungsfläche gehört haben. Diese Grube wurde teilweise verfüllt. Auf den Nachbargrundstücken liegen die Gärten deutlich tiefer.

Foto 1: östliche Böschung im Bereich Gonellastraße

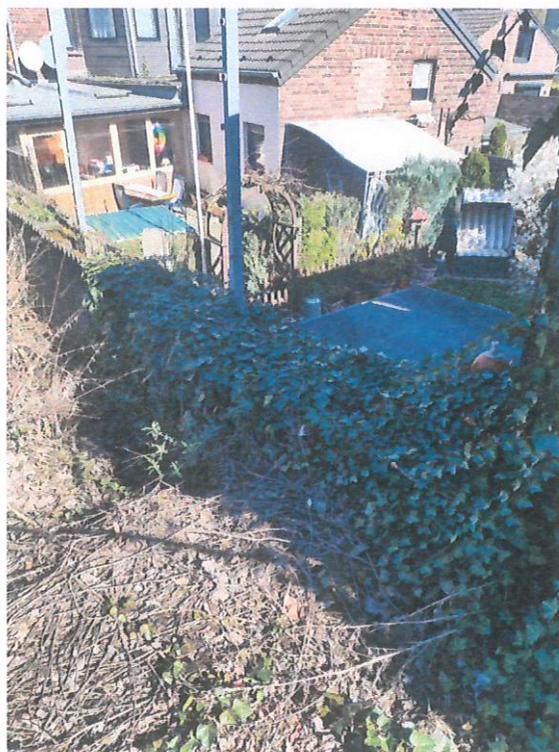
Foto 2: tiefer liegende Nachbargärten im Nordosten

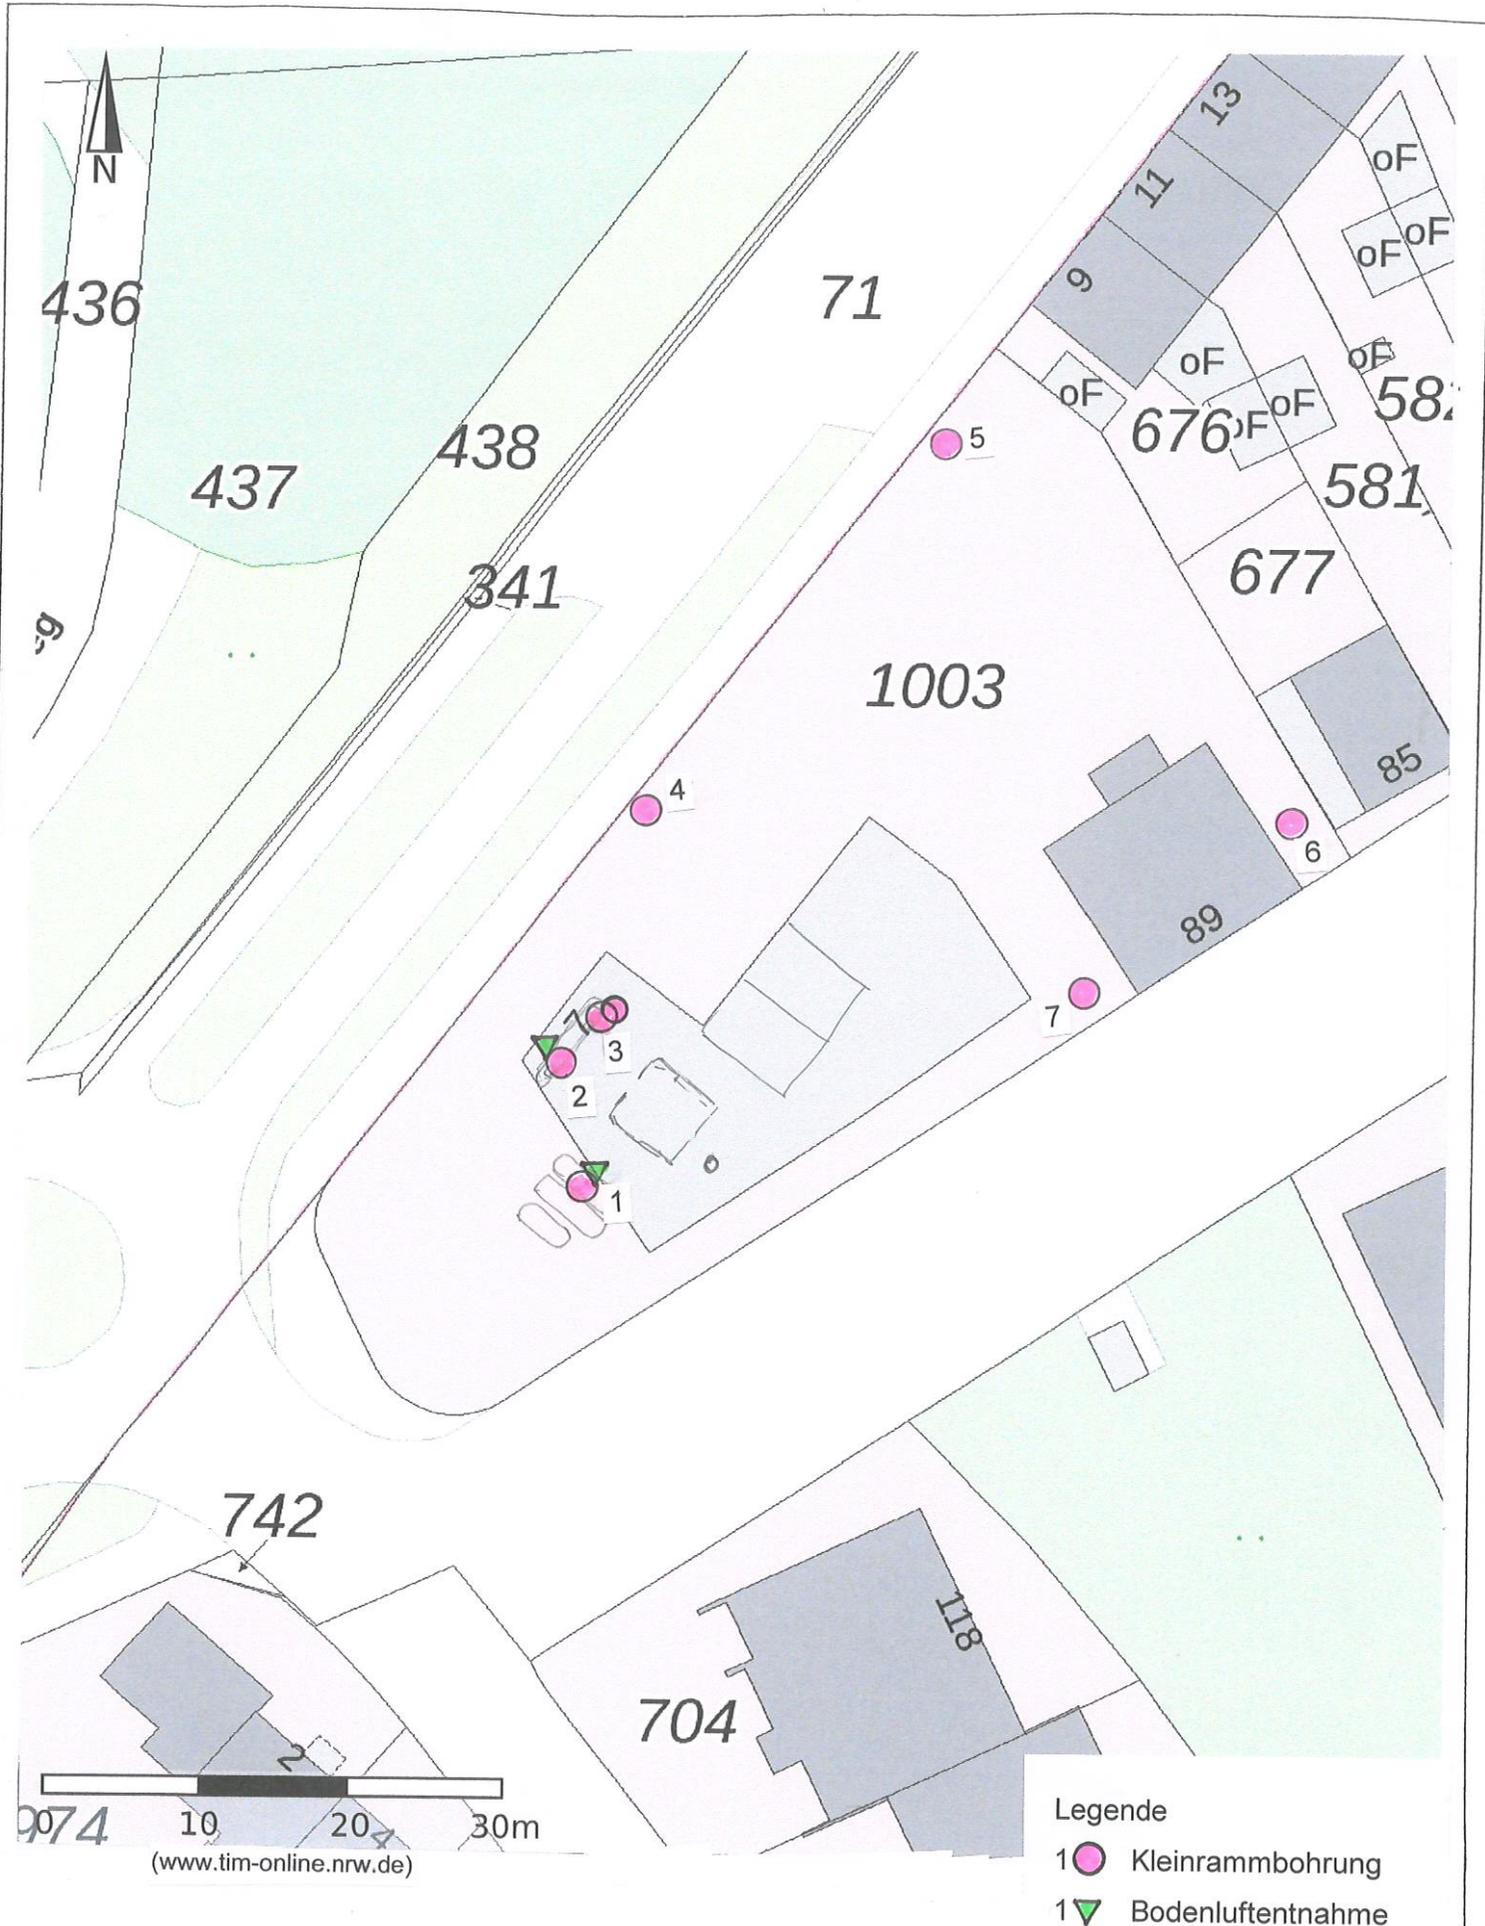
Gutachten Nr. VS 23.04.07	Lage der Untersuchungspunkte M 1: 500	ANLAGE 1
Umwelt- und Hydrogeologie Altlasten / aktuelle Schadensfälle		Dipl. Geol. Veronika Steinberg Beratende Geologin

- Legende**
- 1 ● Kleinrammbohrung
 - 1 ▼ Bodenluftentnahme

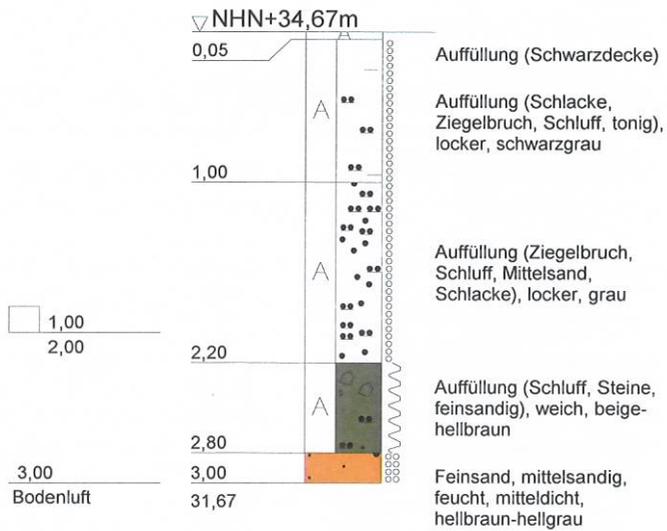
KRB 1 **34,67 mNHN** (früher Erdtanks)
0,0 – 0,05 m A: Schwarzdecke
0,05 – 1,0 m A: Schlacke, Ziegelschutt, Schluff, tonig, schwarzgrau, locker
1,0 – 2,2 m A: Ziegelschutt, Schluff, Mittelsand, Schlacke, grau, sehr locker
2,2 – 2,8 m A: Schluff, feinsandig, Steine, beige bis hellbraun, weich
2,8 – 3,0 m Feinsand, mittelsandig, hellbraun bis hellgrau, feucht, mitteldicht
 Probe: 1,0 – 2,0 m
 Bodenluftprobe Bolu 1

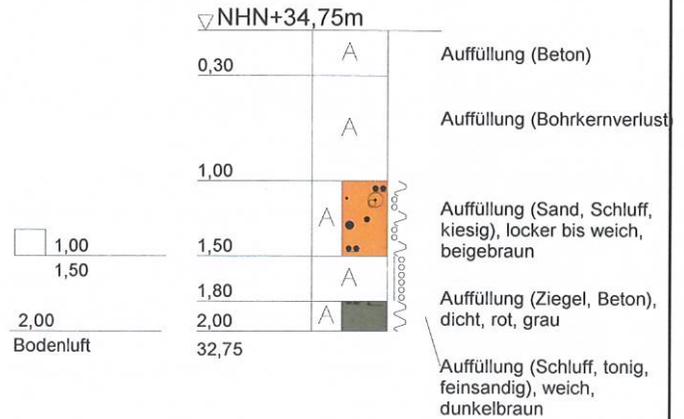
KRB 2 **34,75 mNHN** (früher Zapfinsel)
0,0 – 0,3 m A: Beton. aufgebohrt
0,3 – 1,0 m A: Bohrverlust
1,0 – 1,5 m A: Sand, kiesig, Schluff, beigebraun, locker bzw. weich
1,5 – 1,8 m A: Ziegel und Beton, rot, grau, dicht
1,8 – 2,0 m A?: Schluff, tonig, feinsandig, dunkelbraun, weich
 Probe: **1,0 – 1,5 m**
 Bodenluftprobe Bolu 2

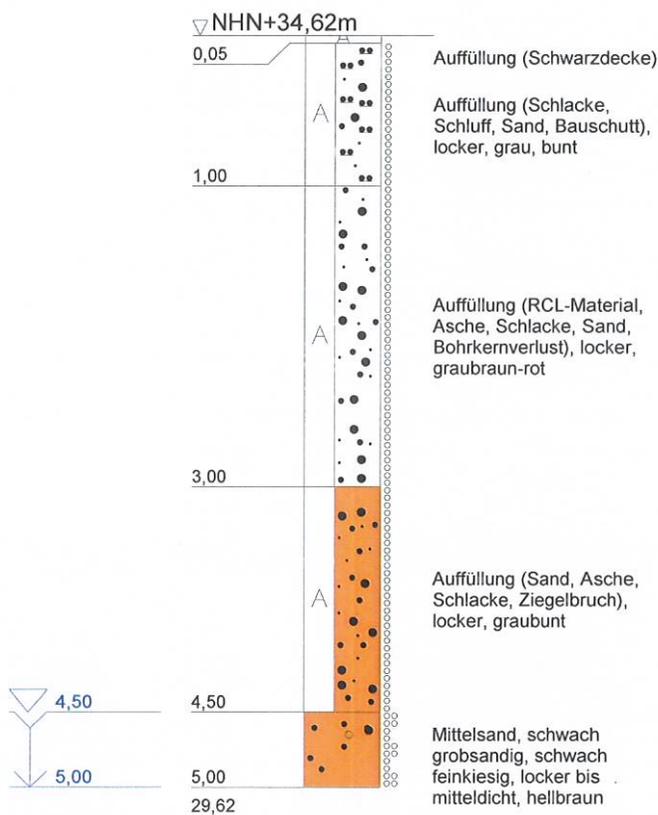
Die KRB 4 bis 7 wurden an den Grundstücksgrenzen niedergebracht. Bei KRB 4 und 5 wurden unter der Oberflächenbefestigung aus Schwarzdecke bzw. Betonsteinpflaster Auffüllungen aus Bodengemenge mit unterschiedlichen Anteilen von Schlacke, Bauschutt und Asche erbohrt. Die sehr locker gelagerten Auffüllungen reichen bei KRB 4 rund 4,5 m tief, bei KRB 5 etwa 4,0 m uGOK, bei KRB 6 bis 2,8 m und bei KRB 7 bis 3,4 m. Die ehemalige Auskiesung hatte demnach recht steile Böschungen.
