Bebauungsplan Nr. 325

"Uerdinger Straße / Mühlenstraße"

in Meerbusch Lank-Latum

Baumerfassung / -bewertung nach GALK

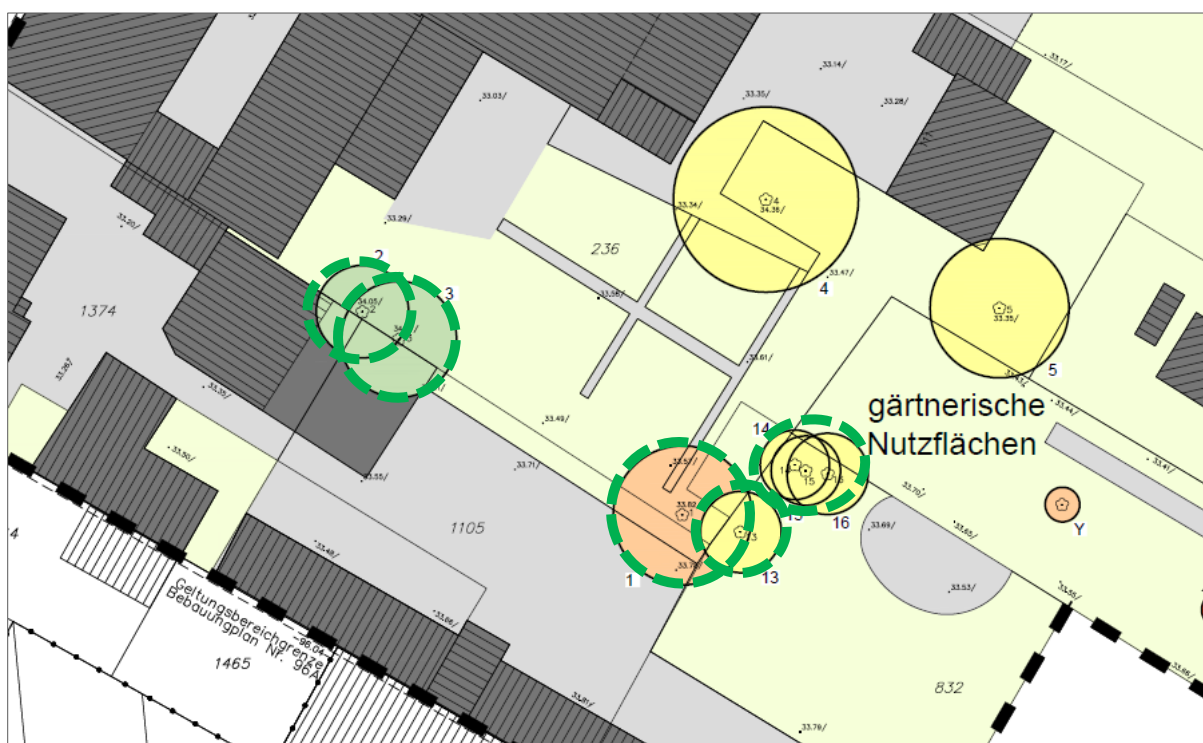
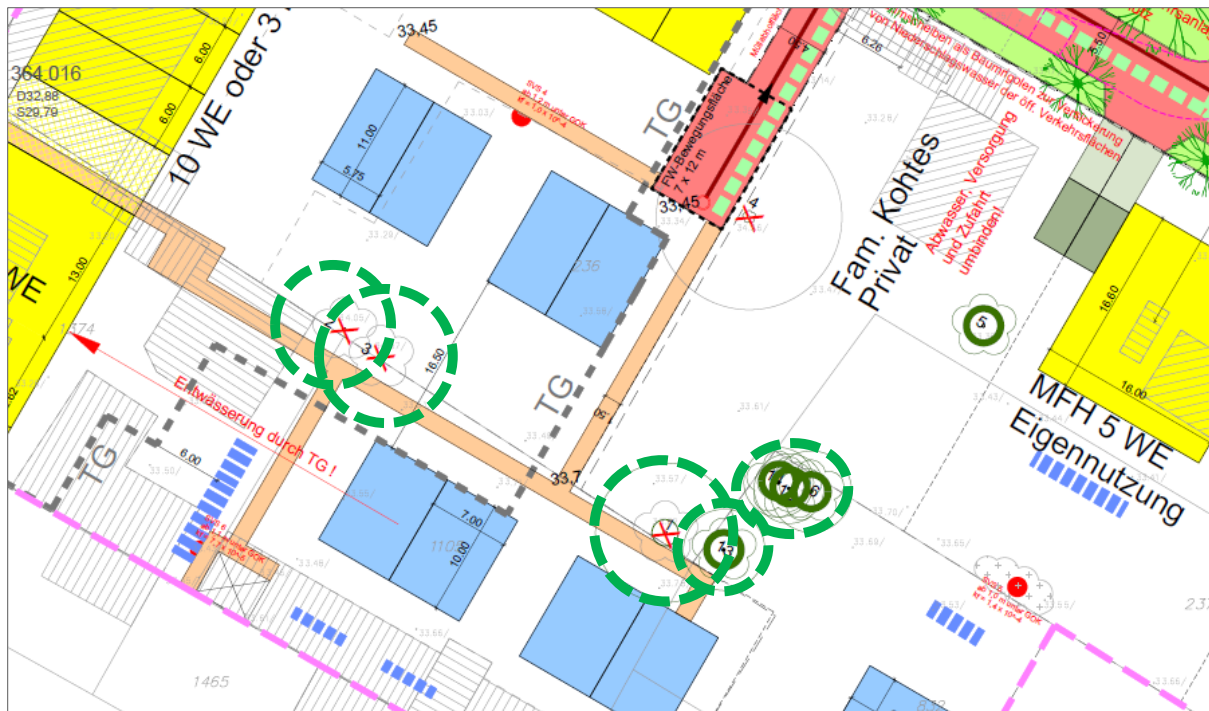
Abbildung 3a: Lage der Betrachtungsgruppe 1 – Bäume 1-3, 13-16 im Plangebiet / Auszug Lageplan „Baumkataster / -bewertung“ (Normann / Stand 19. Oktober 2021)

Die Bäume stehen an südlichen Rand des ehemaligen Nutzgartens (Flurstück 236 und 832). Baum 1 steht zukünftig unmittelbar am Rand eines neuen Erschließungsweges. Aufgrund der damit einhergehenden Wurzel- und Kroneneingriffe ist ein Erhalt nicht möglich. Die Bäume 2 und 3 stehen im Bereich der zukünftigen Tiefgarage (siehe Abbildung 3b). Die Bäume 13 - 16 sind alle unterständig und zeigen einen aufgrund von Pflegerückständen unnatürlichen Habitus. Dennoch sind sie ortsbildprägend. Da sie außerhalb von festgesetzten Baugrenzen liegen, können sie jedoch durch angemessene Pflegemaßnahmen am Standort erhalten werden.

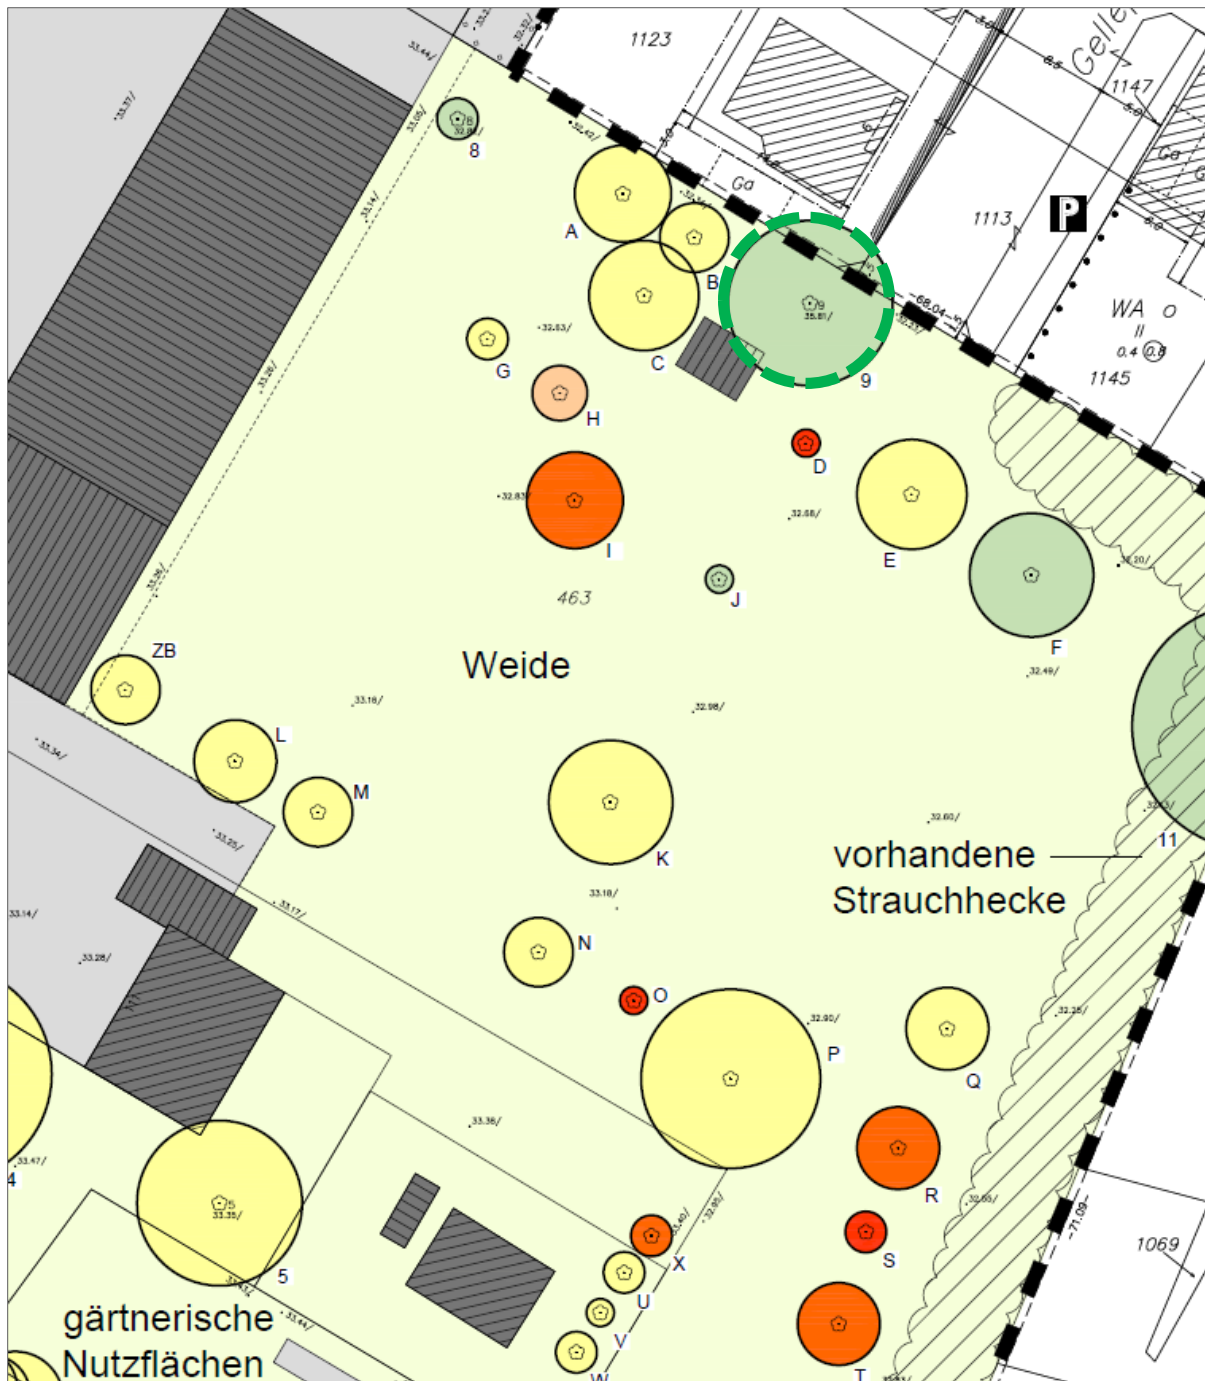
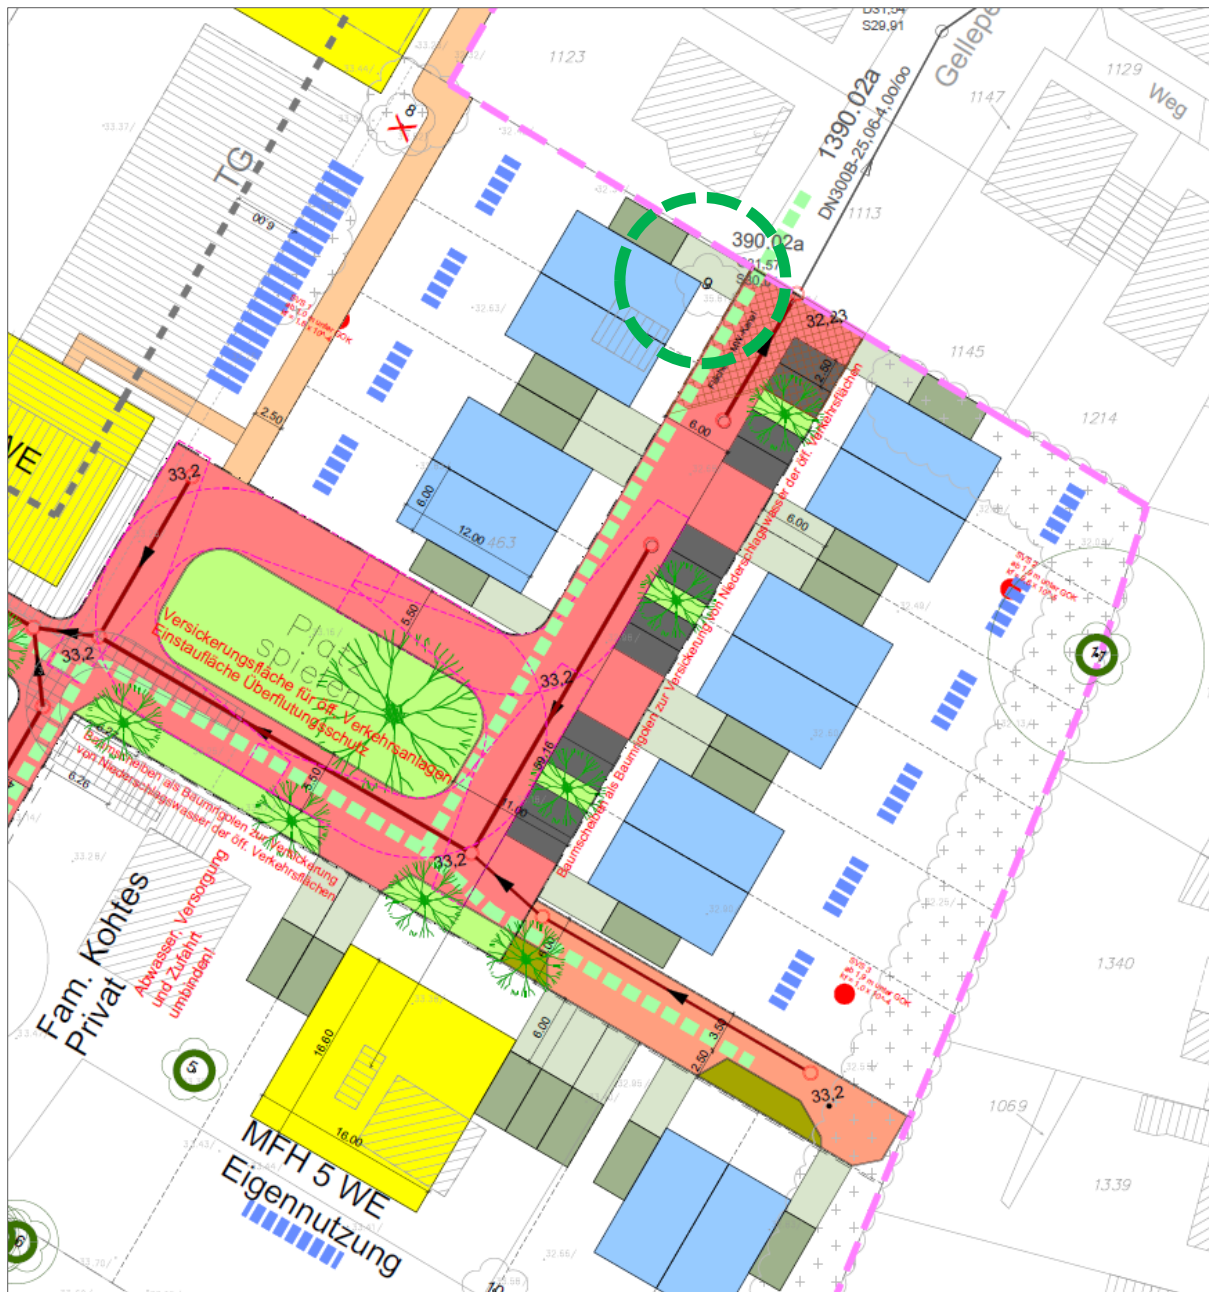
Abbildung 4a: Lage der Betrachtungsgruppe 2 – Bäume 9, A-U, ZB im Plangebiet / Auszug Lageplan „Baumkataster / -bewertung“ (Normann / Stand 19. Oktober 2021)

Die Bäume dieser Betrachtungsgruppe liegen überwiegend in den projektierten Gebäude- (Nr. 1-10) und Erschließungsflächen und/oder in Bereichen mit erforderlichen und umfangreichen Geländeregulierungen (Auf- und Abträge).

Aufgrund des ohnehin aktuellen schlechten Pflegezustandes sind die Bäume in dieser Betrachtungsgruppe nach Auffassung der Verfasser daher bei der Planung zu vernachlässigen.

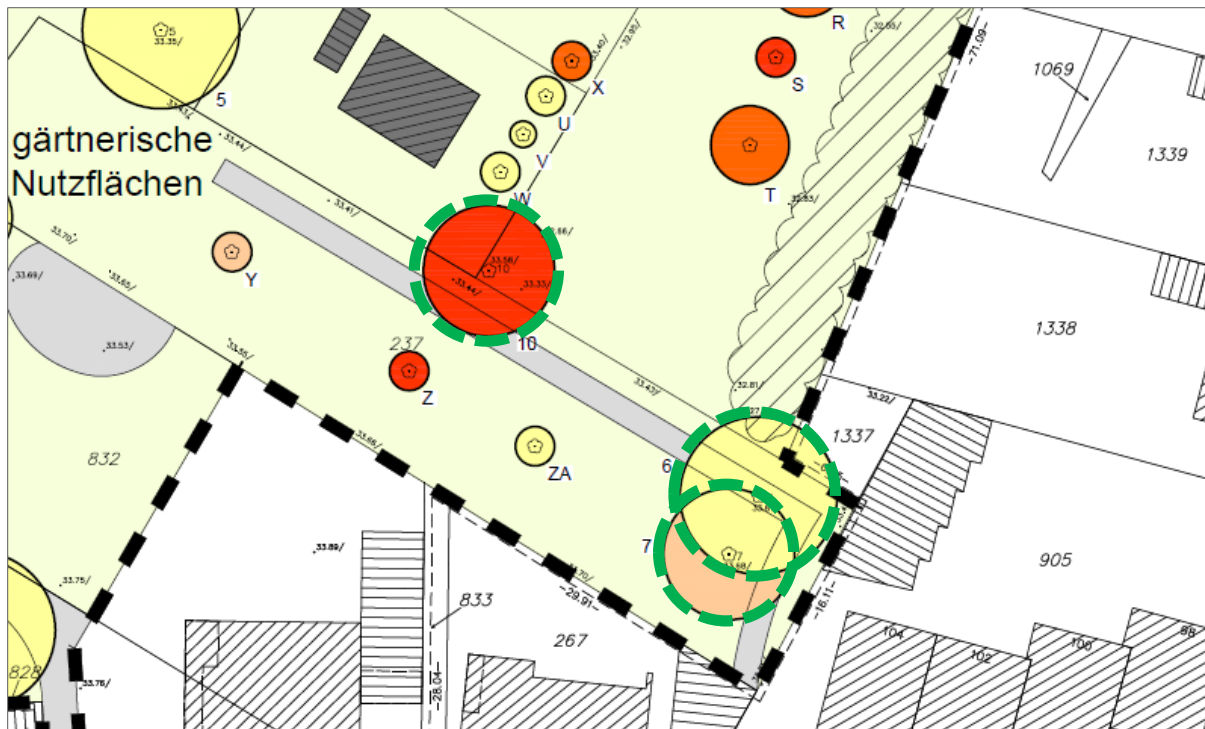
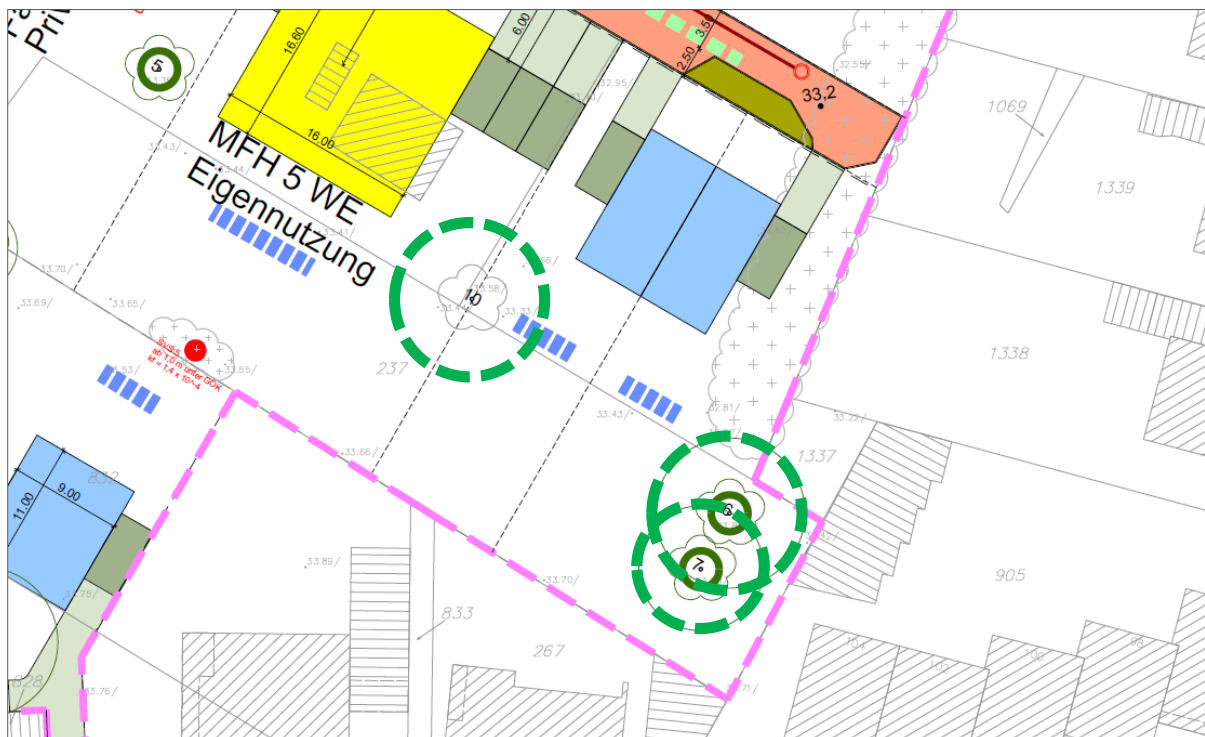
Abbildung 5a: Lage der Betrachtungsgruppe 3 – Bäume V-Z, ZA und Betrachtungsgruppe 4 – Bäume 6-7, 10 im Plangebiet / Auszug Lageplan „Baumkataster / -bewertung“ (Normann / Stand 19. Oktober 2021)

Die Bäume dieser Betrachtungsgruppe liegen überwiegend in den projektierten Gebäude- (MFH / „Eigennutzung“, siehe Abbildung 5b) und Erschließungsflächen und/oder in Bereichen mit erforderlichen und umfangreichen Geländeregulierungen (Auf- und Abträgen).

Die Bäume sind alle in einem jungen Stadium, aber schlechten Pflegezustand und zeigen teilweise eine schlechte Vitalität.

Nach Auffassung der Verfasser sind diese Bäume für das städtebauliche Gesamtkonzept nicht relevant bzw. planerisch vernachlässigbar.

Die Sand-Birke mit der **Baumnummer 10** (Kategorie 4) zeigte deutliche Schäden im gesamten Kronenbereich und sollte mittelfristig gefällt werden, da die Verkehrssicherheit nicht mehr gegeben ist.

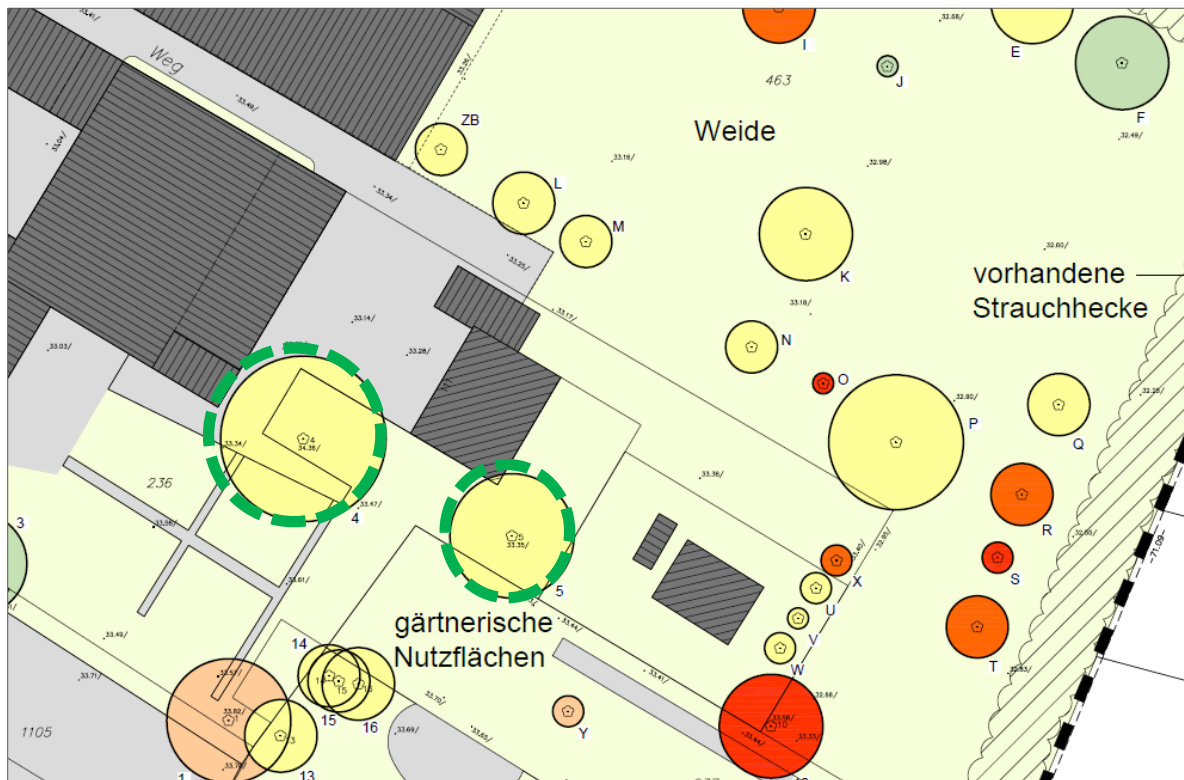
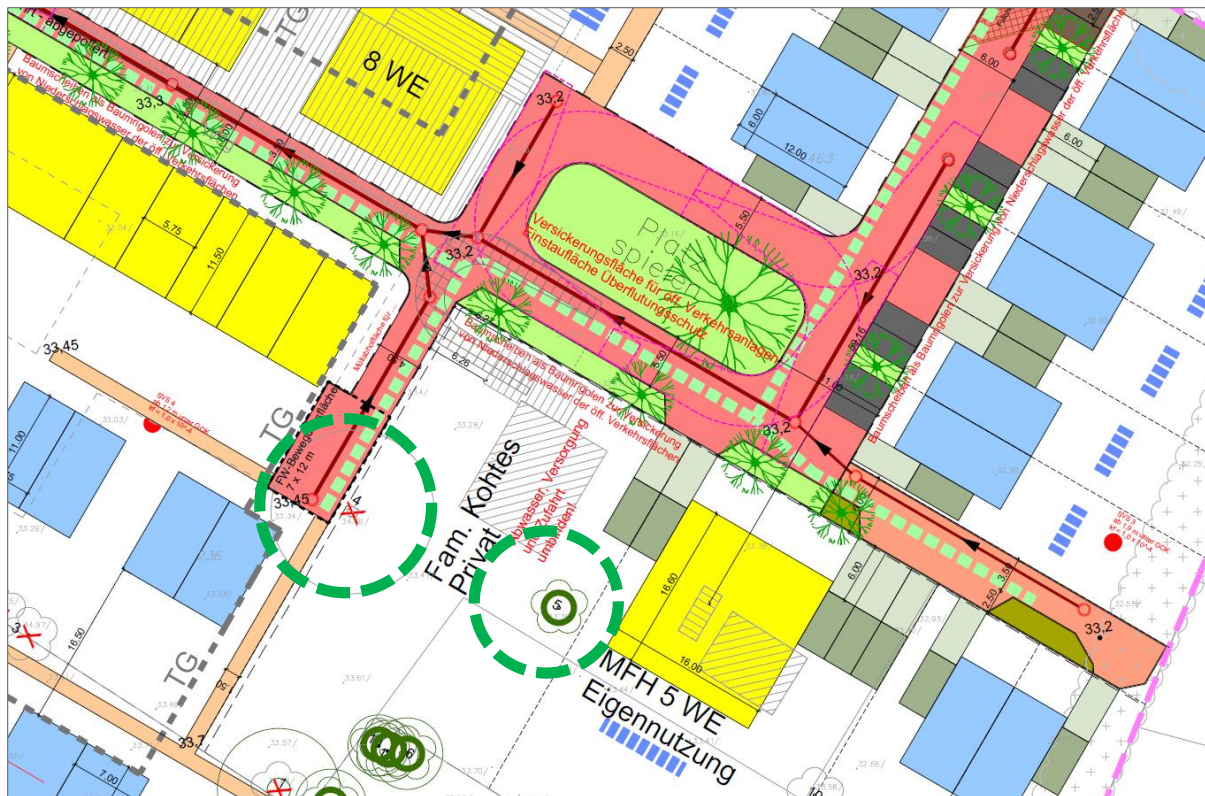
Abbildung 6a: Lage der Einzelbäume 4 und 5 im Plangebiet / Auszug Lageplan „Baumkataster / -bewertung“ (Normann / Stand 19. Oktober 2021)

Die Atlas-Zeder (Kategorie 1) mit der **Baumnummer 5** steht unmittelbar am Wohnhaus Uerdinger Straße 111 und sollte nach Auffassung des Verfassers bis zur Errichtung eines möglichen Neubaus erhalten werden.

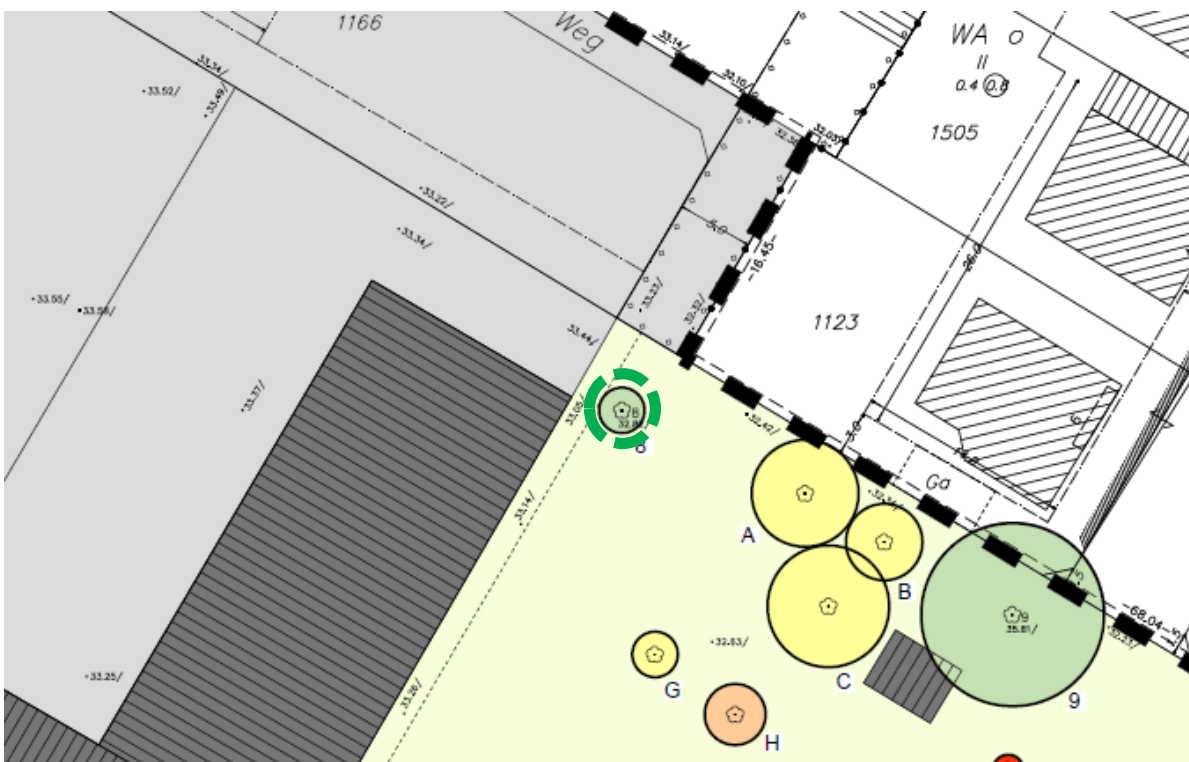
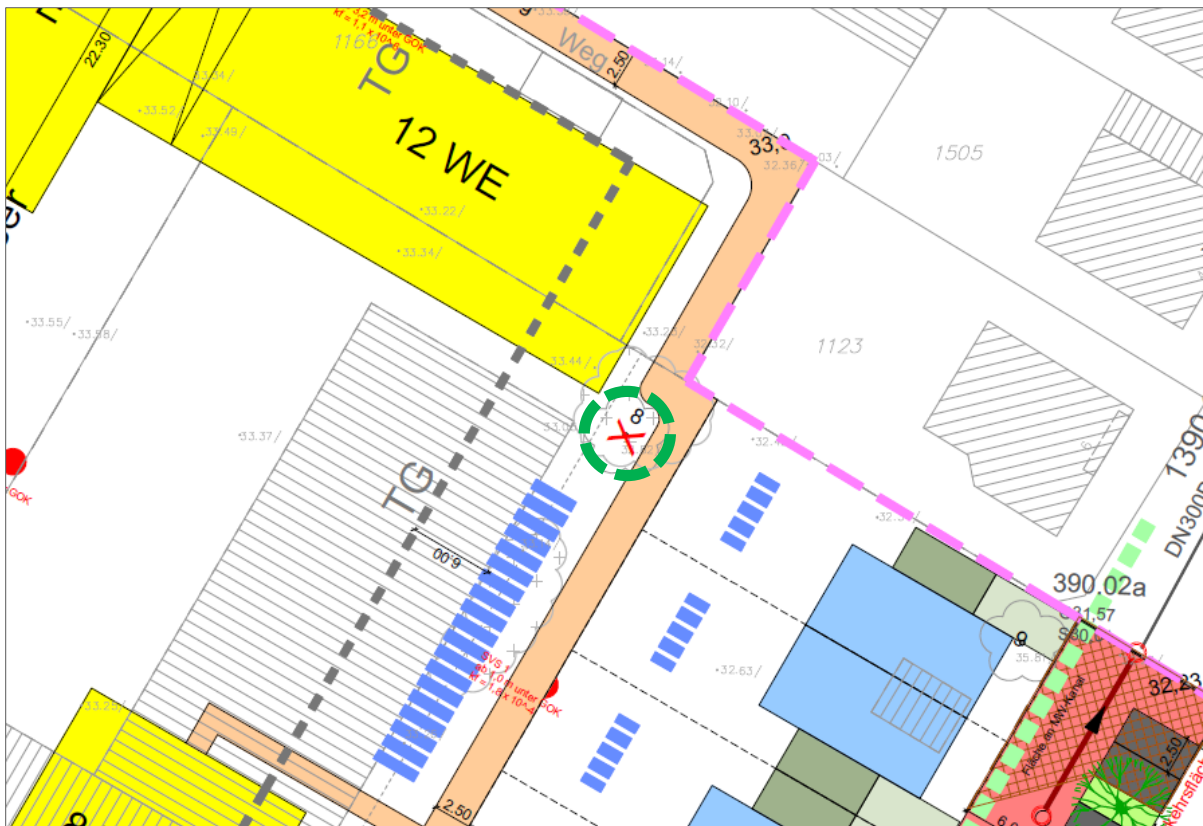
Abbildung 7a: Lage des Einzelbaums 8 im Plangebiet / Auszug Lageplan „Baumkataster / -bewertung“ (Normann / Stand 19. Oktober 2021)

Die Säulen-Eiche mit der **Baumnummer 8** zeigt aktuell einen guten Erhaltungszustand (Kategorie 2). Der Baum steht allerdings zwischen einem projektierten Erschließungsweg (Gehrecht gemäß B-Plan) sowie dem unterkellerten Neubau (MFH) und kann nach aktuellem Planungsstand – trotz des schlanken Habitus – aufgrund der zu erwartenden Wurzeleinriffe nicht in das städtebauliche Konzept integriert werden.

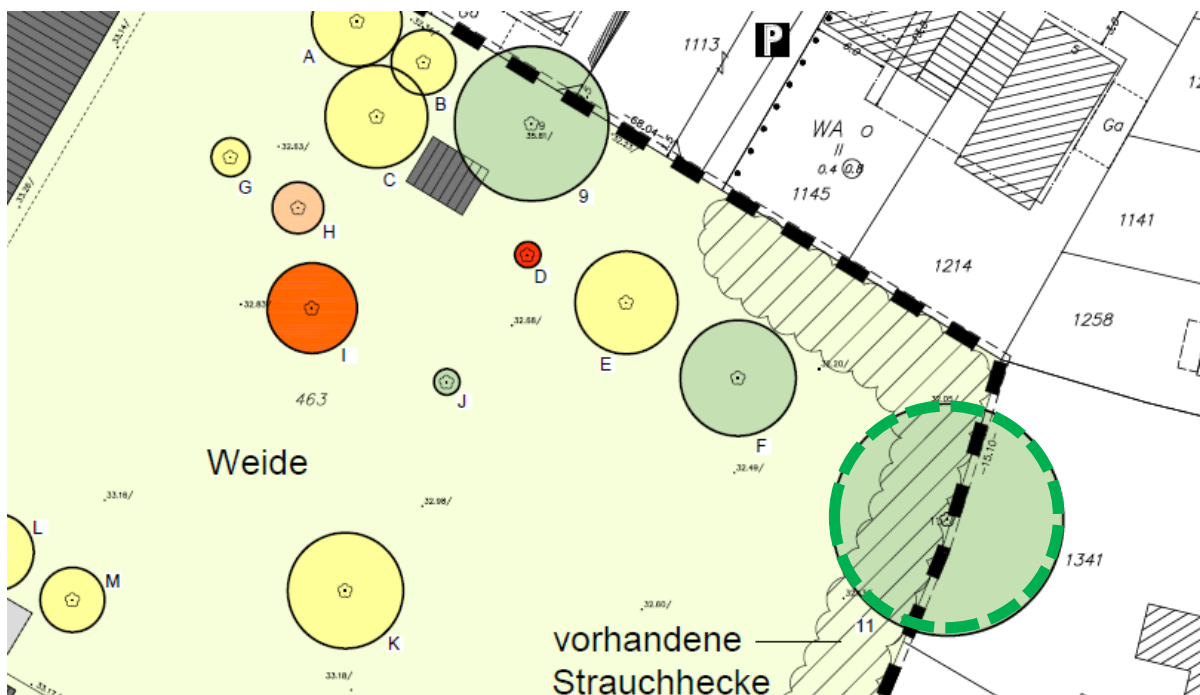
Abbildung 8a: Lage des Einzelbaums 11 im Plangebiet / Auszug Lageplan „Baumkataster / -bewertung“ (Normann / Stand 19. Oktober 2021)

Die Stiel-Eiche (Kategorie 0) mit der **Baumnummer 11** ist einer der ortsbildprägendsten Bäume innerhalb des gesamten Plangebiets und ist unbedingt zu erhalten. Der Baum ist vor und während der gesamten Baumaßnahme nach den geltenden Standards der Regelwerke umfassend zu schützen (siehe Baumschutz auf Baustellen im **Anlage 3**).

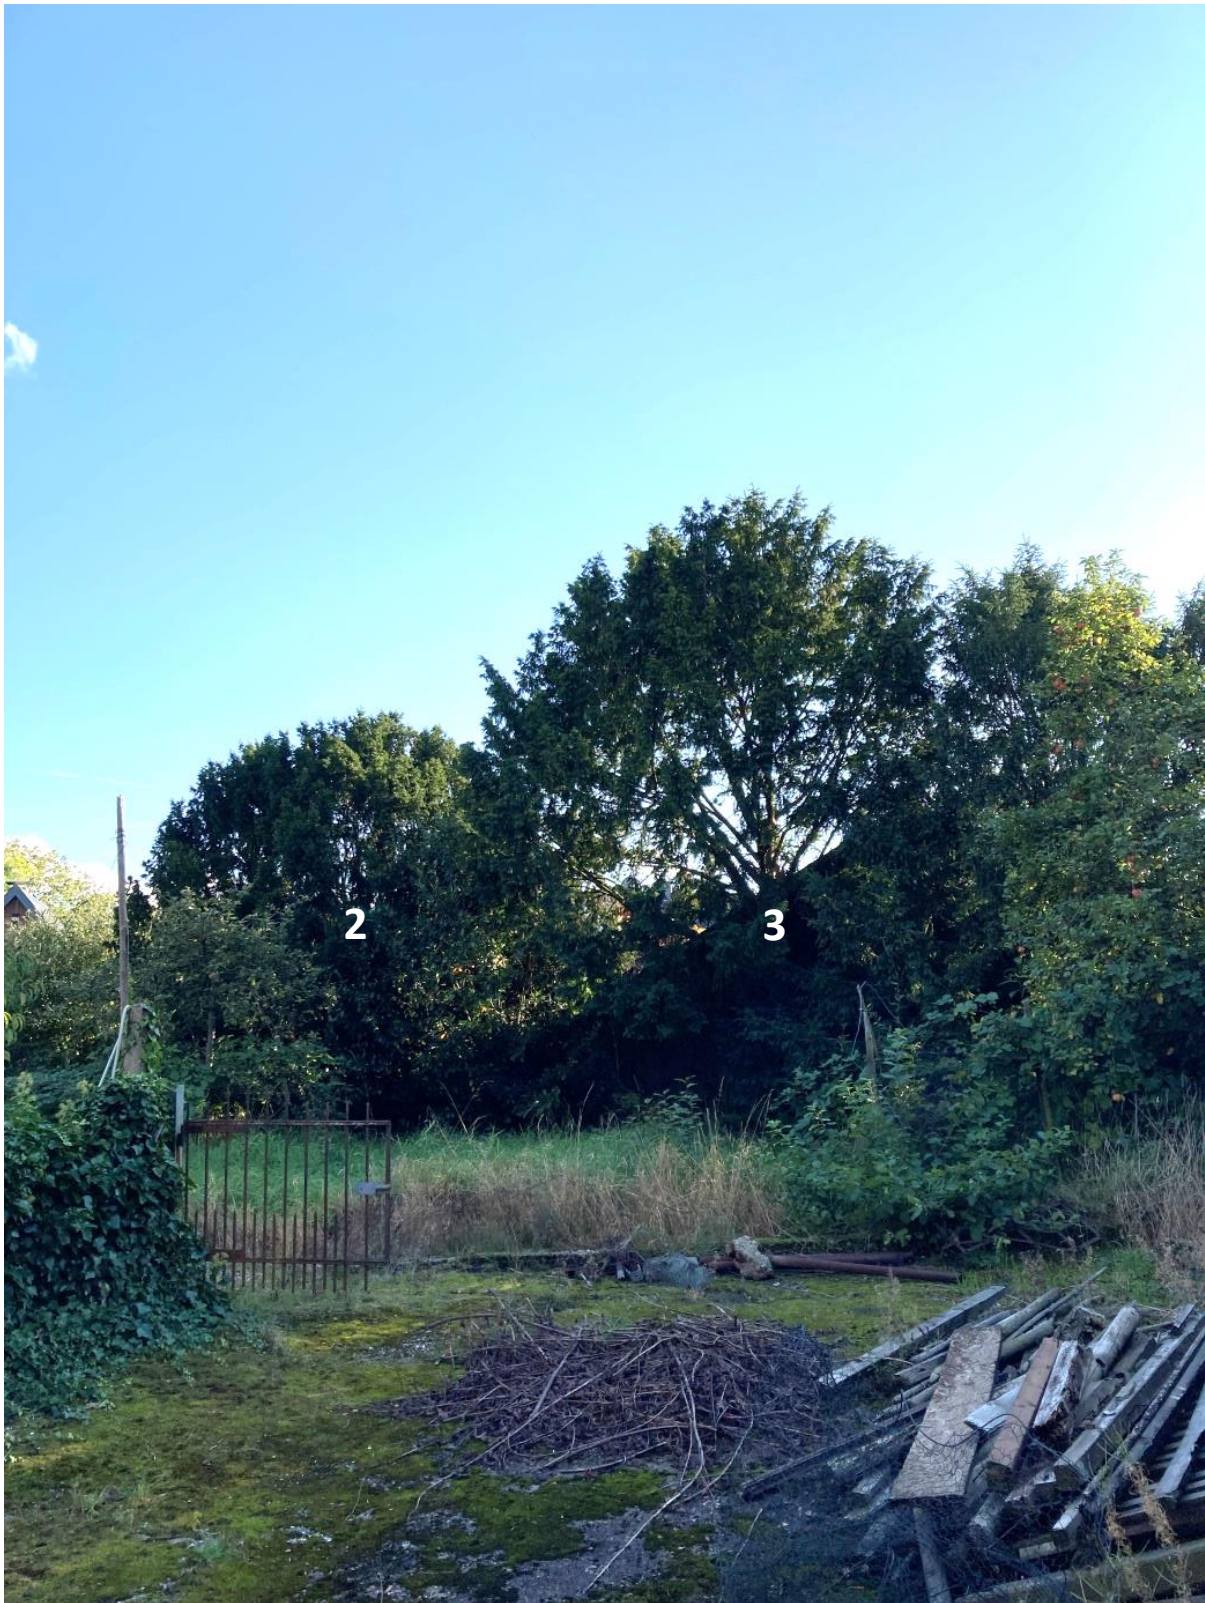
Foto 2: Blick auf die beiden Eiben mit den Baumnummer 2 und 3.

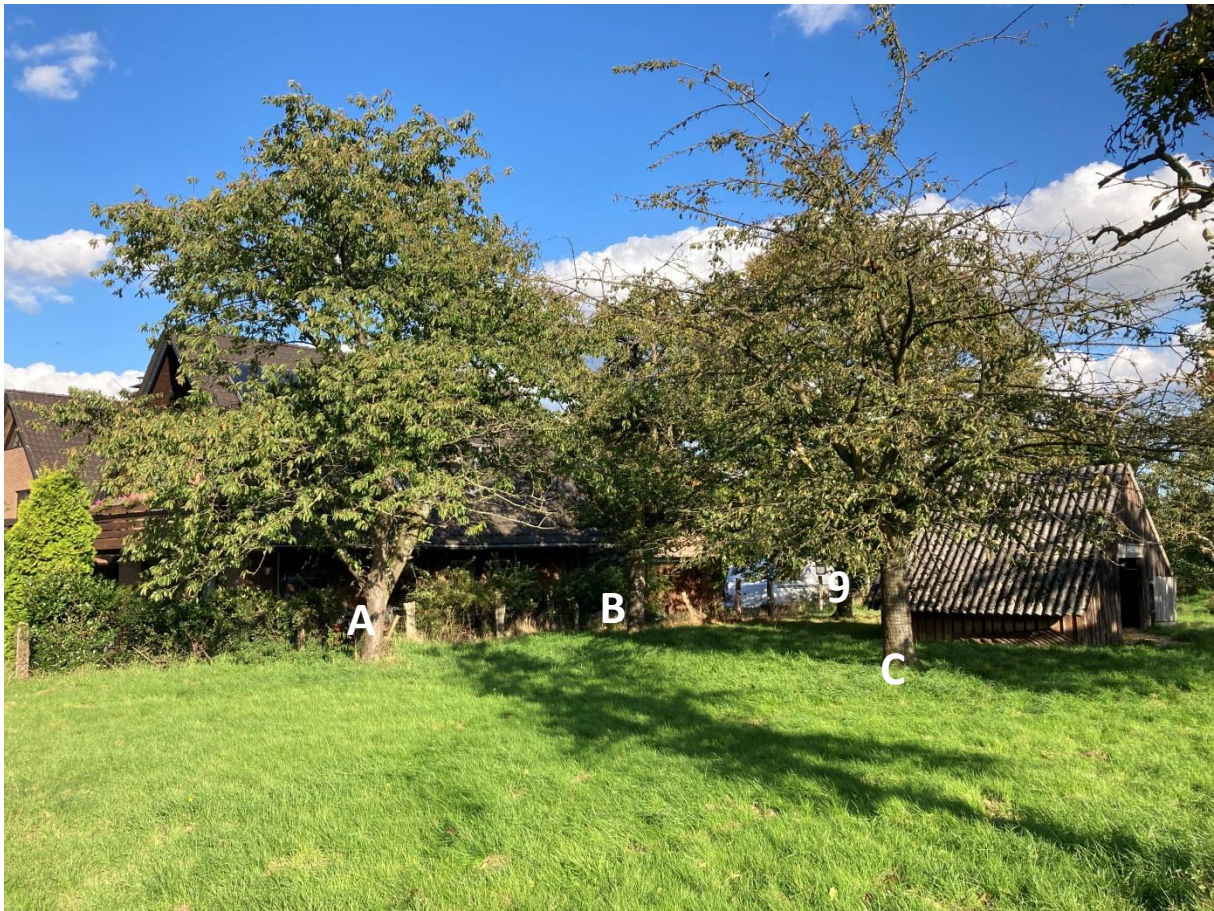
Foto 7: Blick auf die Baumkulisse mit den Bäumen 9, A, B, und C.

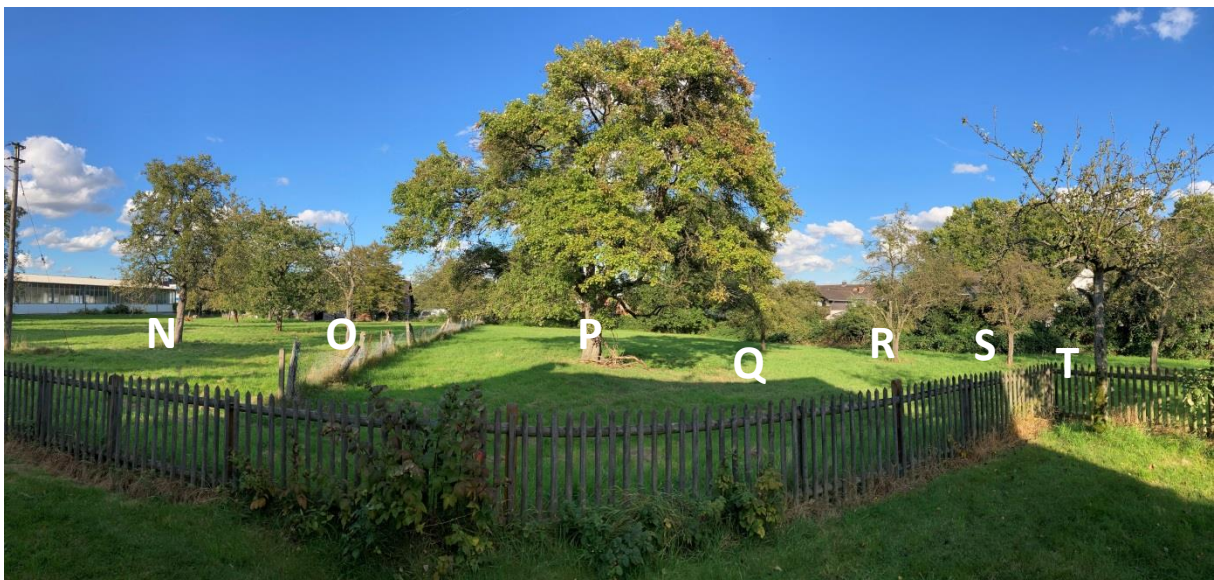
Foto 13: Blick auf das mittig gestellte Gesamtensemble

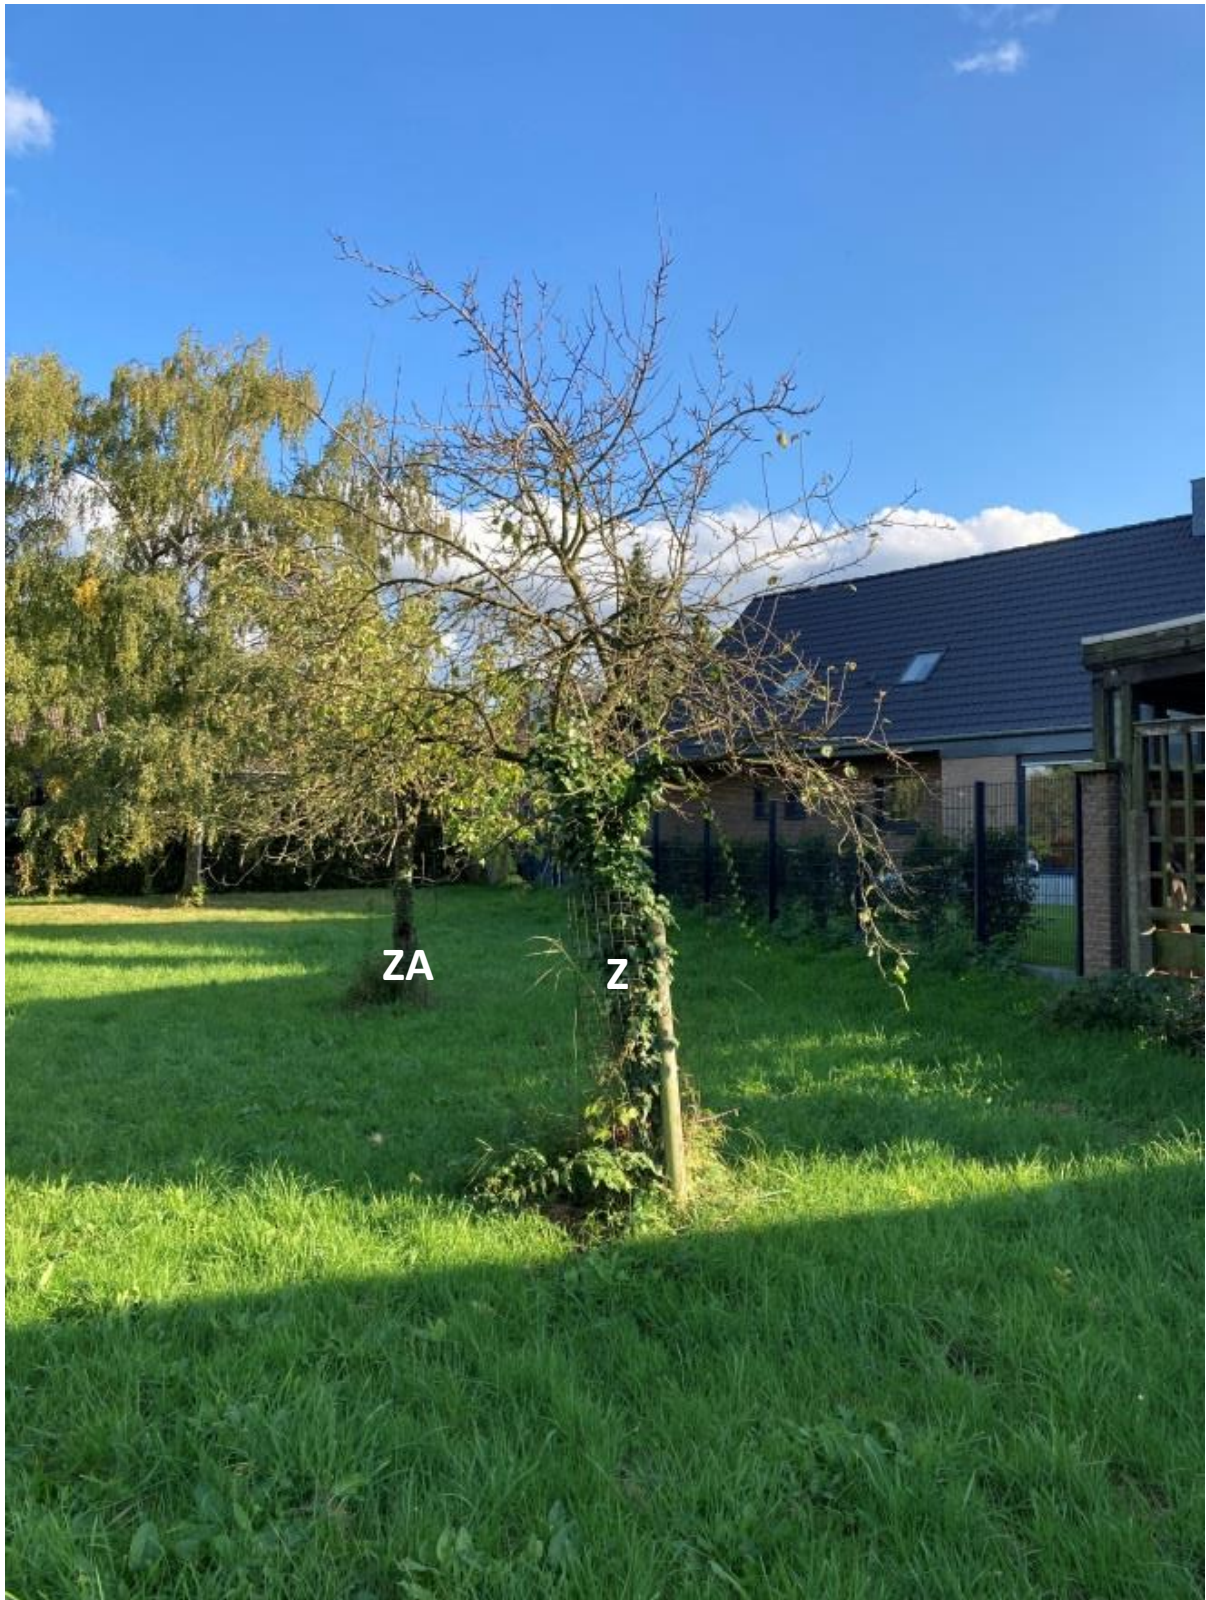
Foto 14: Blick auf die beiden Apfelbäume Z und ZA.
