Weiterentwicklung des städtischen
Radverkehrskonzeptes

Anhang zum Schlussbericht

Auftraggeber: Stadt Meerbusch, Straßen und Kanäle

Auftragnehmer: Planungsgemeinschaft Verkehr
PGV-Alrutz GbR
Adelheidstraße 9b
D - 30171 Hannover
Telefon 0511 220601-80
Telefax 0511 220601-990
E-Mail info@pgv-alrutz.de
www.pgv-alrutz.de

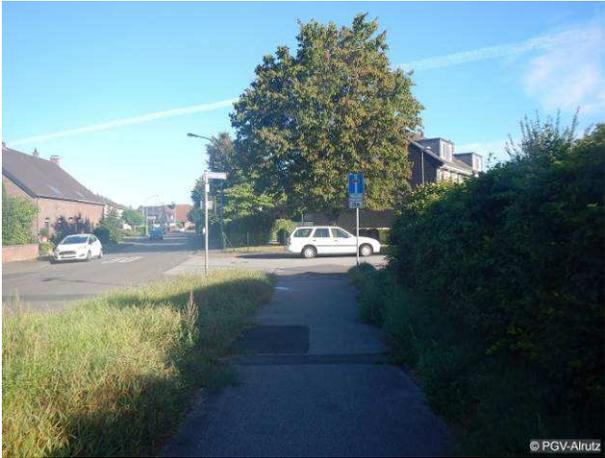
Nr.	Straßenabschnitt	Bestand/ Problem	Lösungsansatz <i>(inkl. überschlägige Kostenschätzung)</i>	Priorität	Foto
1	Kaarster Straße Ortseingang, Höhe Pullerweg OSTERATH	Ungesicherter Übergang vom einseitigen Zweirichtungsrادweg zum Mischverkehr innerorts	Mittelinsel oder Querungshilfe (dient auch der Geschwindigkeitssenkung im Ortseingangsbereich) Kosten: ca. 30.000 Euro	2

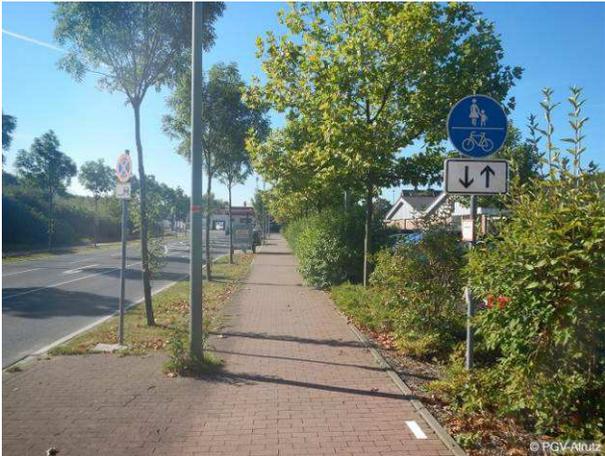
2	Winklerweg zwischen Wienerweg und Meerbuscher Straße OSTERATH	Westseitiger gemeinsamer Geh- und Radweg in unzureichender Breite (ca. 1,8-2,0 m) DTV nicht vorliegend	Radverkehr richtungstreu führen Radweg für richtungstreuen Radverkehr beibehalten ostseitig Markierungslösung prüfen (Kfz- Parken ggf. neu zu regeln) Kosten: ca. 14.000 Euro	2

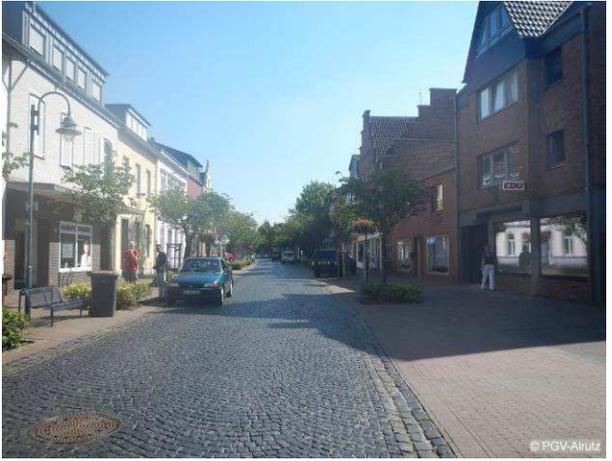
Nr.	Straßenabschnitt	Bestand/ Problem	Lösungsansatz <i>(inkl. überschlägige Kostenschätzung)</i>	Priorität	Foto
3	Meerbuscher Straße zwischen Erschsträßchen und Alte Poststraße OSTERATH HAUPTROUTE	Tempo 20-Zone Mischverkehr Belagsqualität	Asphaltieren oder Ausgießen der Fugen Alternativ: Einbau ebener Pflasterstreifen Kosten: ca. 20.600 Euro	2

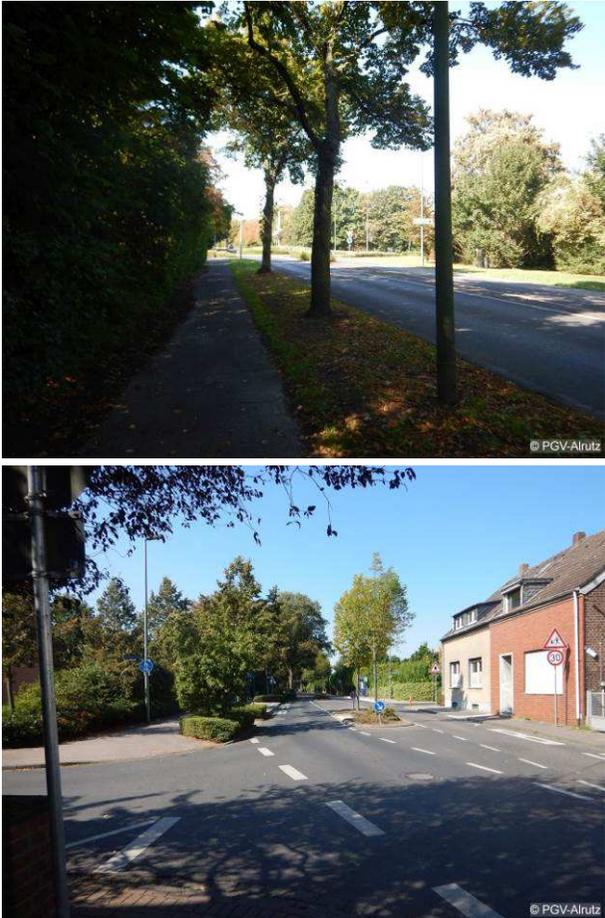
Nr.	Straßenabschnitt	Bestand/ Problem	Lösungsansatz (inkl. überschlägige Kostenschätzung)	Priorität	Foto
4	Willicher Straße zwischen Giesenender Kirchweg und Westring OSTERATH	Südseitiger gemeinsamer Geh- und Radweg in unzureichender Breite (ca. 2 m) (Zweirichtungsverkehr) Ungünstiger Übergang von Mischverkehr auf baulichen Radweg Höhe Giesenender Kirchweg DTV ca. 3.000 – 5.000 Kfz/d (Straßen NRW)	Radverkehr innerorts richtungstreu führen Radweg für richtungstreuen Radverkehr beibehalten nordseitig Markierungslösung prüfen (Kfz- Parken ggf. neu zu regeln) Kosten: ca. 21.600 Euro außerorts Wegeausbau auf Regelbreite zzgl. Sicherheitstrennstreifen Kosten: ca. 27.000 Euro	2

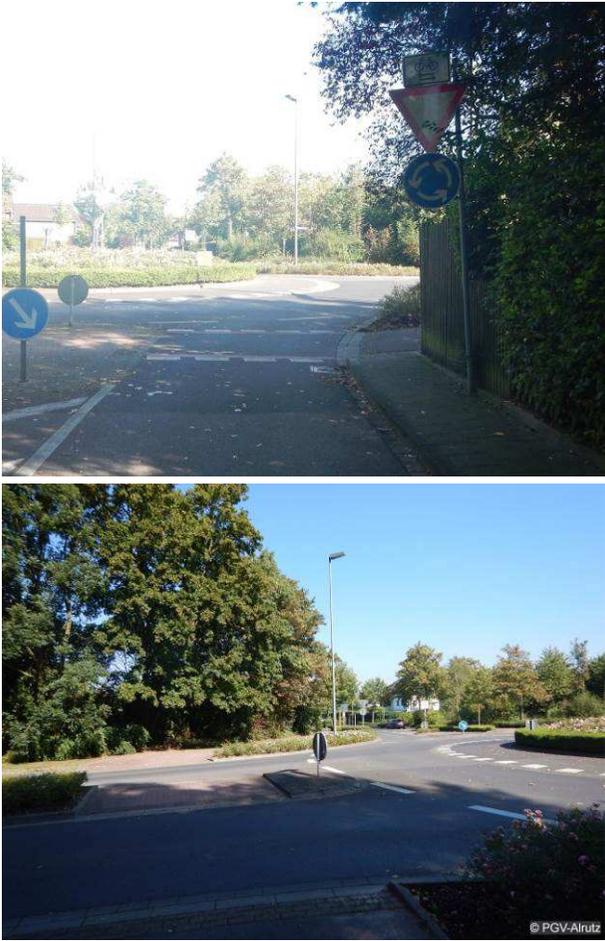
Nr.	Straßenabschnitt	Bestand/ Problem	Lösungsansatz (inkl. überschlägige Kostenschätzung)	Priorität	Foto
5	Kreisverkehr Willicher Straße/ Krähenacker/ Rudolf-Lensing-Ring OSTERATH	unzureichende Sichtbeziehungen unzureichende Sicherung Zweirichtungsradsverkehr im Kreis Fehlende Furtmarkierungen an Querung der Willicher Straße	Hecke/ Zaun einkürzen/versetzen ggf. Grunderwerb nötig Sicherung Zweirichtungsradsverkehr im Kreis durch Piktogramme und Richtungspfeile Kosten: ca. 12.000 Euro	K

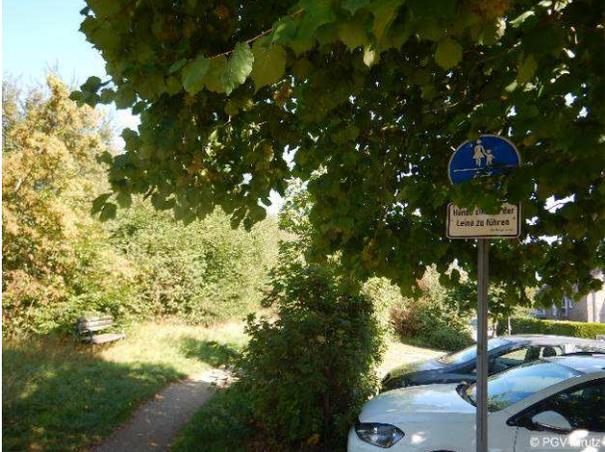
Nr.	Straßenabschnitt	Bestand/ Problem	Lösungsansatz (inkl. überschlägige Kostenschätzung)	Priorität	Foto
6	Bommershöfer Weg zwischen Westring und Wegeverbindung zu Zum Nauenhof OSTERATH	Einseitiger gemeinsamer Geh- und Radweg (Zweirichtungsverkehr) in unzureichender Breite (ca. 1,0-2,0 m) Grünbewuchs	Radweg aufgeben, Radverkehr im Mischverkehr führen Kosten: ca. 600 Euro	K

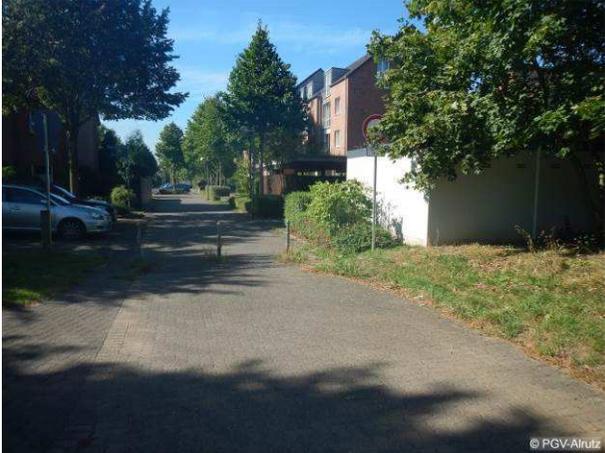
7	Struckslindenweg Übergang Max-Ernst- Straße OSTERATH	Poller Bewuchs	Poller entfernen oder durch reflektierende Poller (inkl. Bodenmarkierung) mit einer Durchfahrbreite von mind. 1,50 m ersetzen regelmäßiger Grünschnitt Kosten: ca. 2.400 Euro	K D

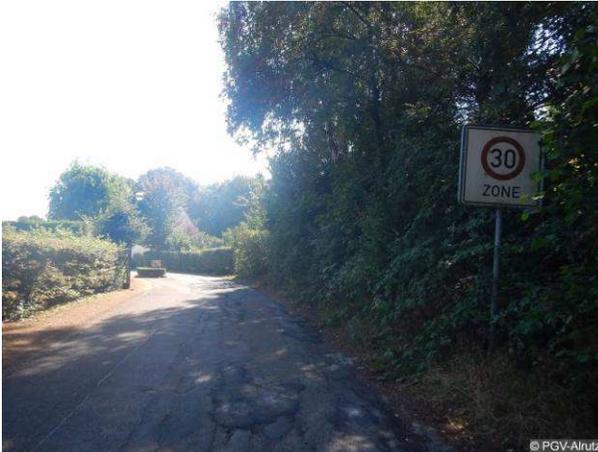
Nr.	Straßenabschnitt	Bestand/ Problem	Lösungsansatz (inkl. überschlägige Kostenschätzung)	Priorität	Foto
8	Am Sportplatz zwischen Uerdinger Gerichtsweg und An der Vogelruthen OSTERATH	Belagsschäden	Belagserneuerung Kosten: ca. 20.000 Euro	2

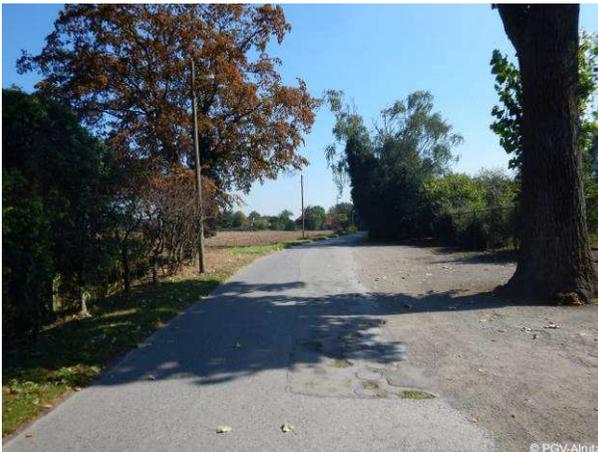
<small>© PGV-Alrutz</small>
9	Schweinheimer Weg zwischen Alte Landstraße und Hingstenweg OSTERATH	Punktueller Belagsmängel	Belagsausbesserung Kosten: ca. 38.000 Euro	K

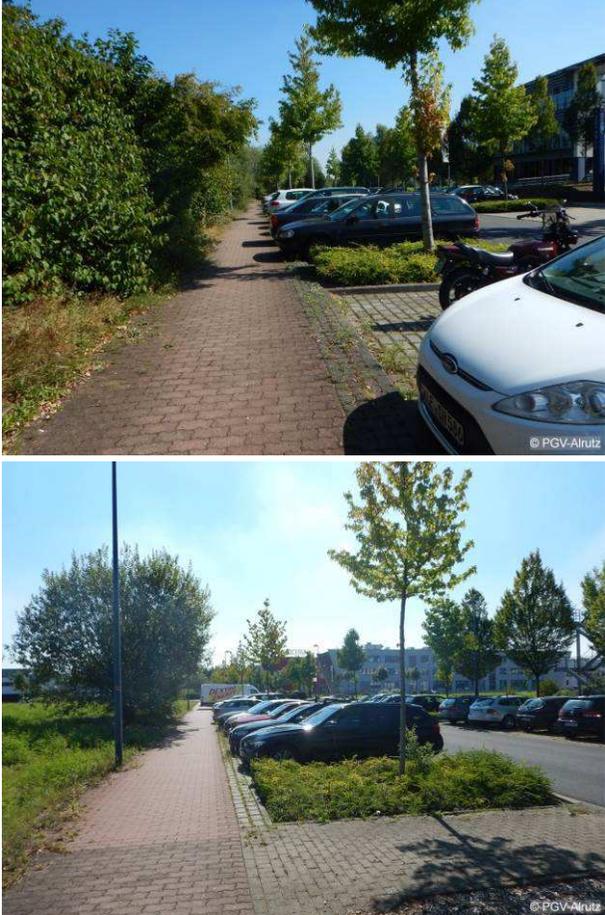
Nr.	Straßenabschnitt	Bestand/ Problem	Lösungsansatz (inkl. überschlägige Kostenschätzung)	Priorität	Foto
10	Otto-Hahn-Straße zwischen Krefelder Straße und Bahnübergang OSTERATH	Nordseitiger gemeinsamer Geh- und Radweg in unzureichender Breite (ca. 2- 2,5 m) (Zweirichtungsverkehr) Parkende Kfz ragen z.T. deutlich in Radweg Bewuchs	Radverkehr richtungstreu führen ggf. Markierungslösung prüfen Unterbinden von Kfz-Parken in Radweg regelmäßiger Grünschnitt Kosten: ca. 15.500 Euro	K D

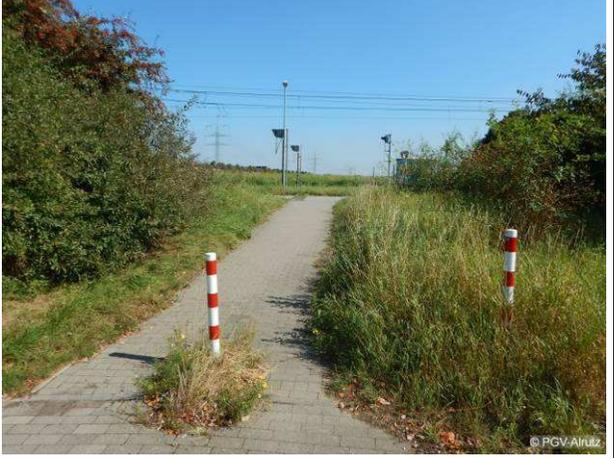
Nr.	Straßenabschnitt	Bestand/ Problem	Lösungsansatz (inkl. überschlägige Kostenschätzung)	Priorität	Foto
11	Bahnübergang Otto-Hahn-Straße/ Galgenweg OSTERATH	Poller	Poller entfernen oder durch reflektierende Poller (inkl. Bodenmarkierung) mit einer Durchfahrbreite von mind. 1,50 m ersetzen Kosten: ca. 2.400 Euro	K

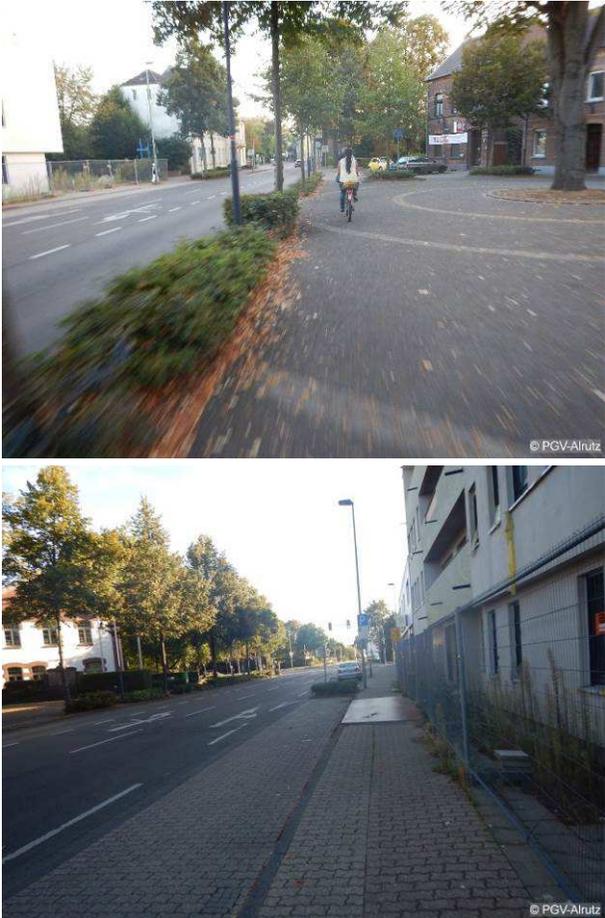
Nr.	Straßenabschnitt	Bestand/ Problem	Lösungsansatz (inkl. überschlägige Kostenschätzung)	Priorität	Foto
12	Hochstraße Zwischen Bahnhofsweg und Einmündung verkehrsberuhigter Bereich (Krefelder Straße) OSTERATH HAUPTROUTE	beidseitige Radwege in unzureichender Breite (ca. 1,0 m) Führungskontinuität DTV ca. 2.000 Kfz/d (BSV 2016)	Radwege aufgeben Radverkehr im Mischverkehr führen Kosten: ca. 600 Euro	K

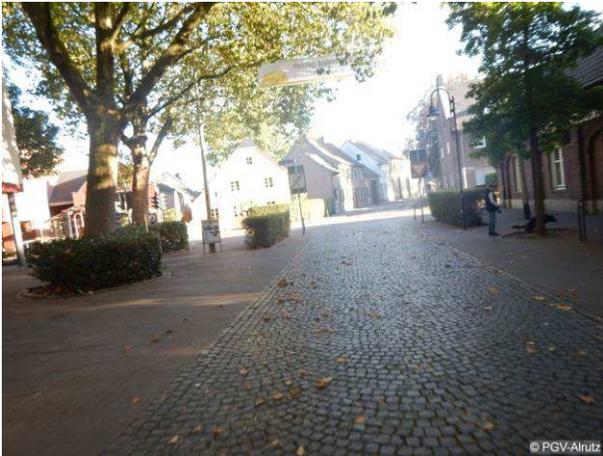
Nr.	Straßenabschnitt	Bestand/ Problem	Lösungsansatz (inkl. überschlägige Kostenschätzung)	Priorität	Foto
13	Hochstraße Zwischen Bommershöfer Weg und Willicher Straße OSTERATH HAUPTROUTE	Fußgängerzone, für Radverkehr freigegeben Belagsqualität	Asphaltieren oder Ausgießen der Fugen Alternativ: Einbau ebener Pflasterstreifen Kosten: ca. 15.000 Euro	2

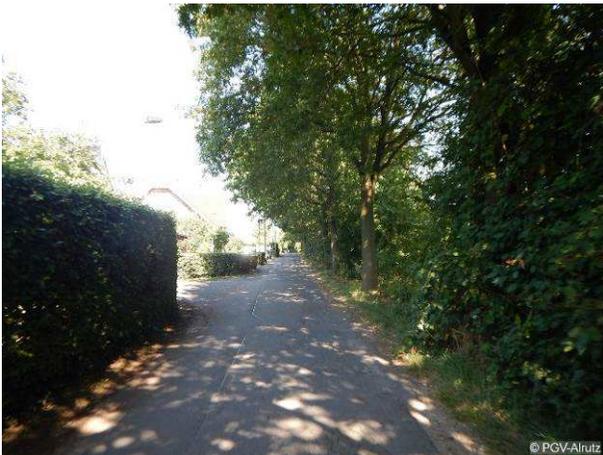
14	Im Rott zwischen Birkhuhnweg und Wegeverbindung entlang Ossumer Dorfgraben BÖSINGHOVEN	Belagsqualität	Belagserneuerung Kosten: ca. 12.300 Euro	2

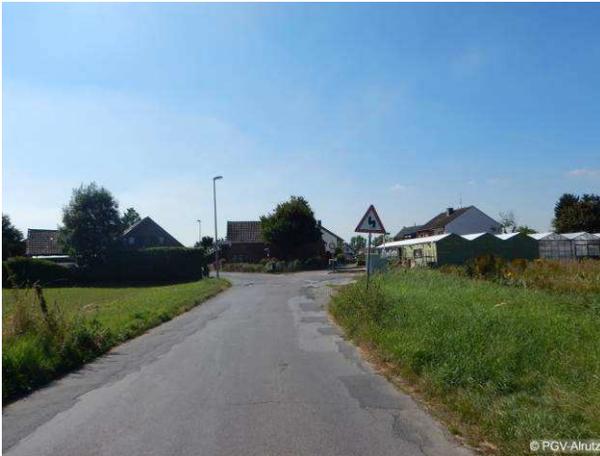
Nr.	Straßenabschnitt	Bestand/ Problem	Lösungsansatz (inkl. überschlägige Kostenschätzung)	Priorität	Foto
15	Fischelner Straße zwischen Im Rott und Bösinghovener Straße BÖSINGHOVEN HAUPTROUTE	Belagsschäden	Belagserneuerung Kosten: ca. 10.000 Euro	2

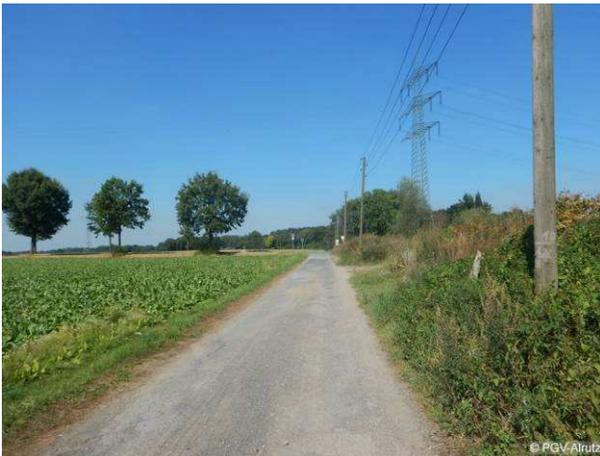
<small>© PGV-Alrutz</small>
16	Talweg zwischen Ossum und Bismarckstraße OSSUM HAUPTROUTE	Punktueller Belagsmängel	Belagsausbesserung Kosten: ca. 2.400 Euro	2

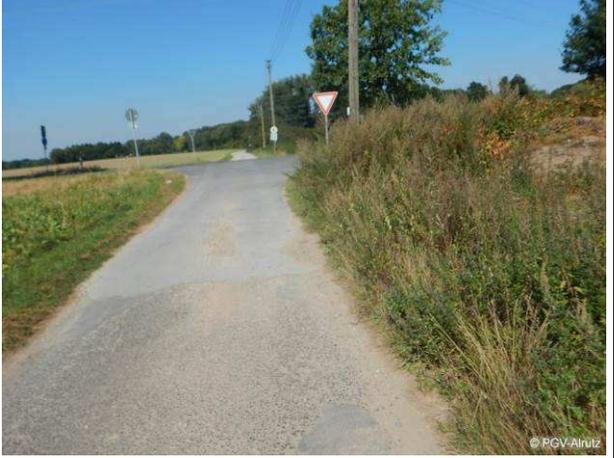
Nr.	Straßenabschnitt	Bestand/ Problem	Lösungsansatz <i>(inkl. überschlägige Kostenschätzung)</i>	Priorität	Foto
17	Talweg/ Bismarckstraße OSSUM HAUPTROUTE	Ungesicherte Querung außerorts DTV ca. 3.300 Kfz/d (Straßen NRW)	Mittelinsel oder Querungshilfe ergänzen Kosten: ca. 30.000 Euro	2

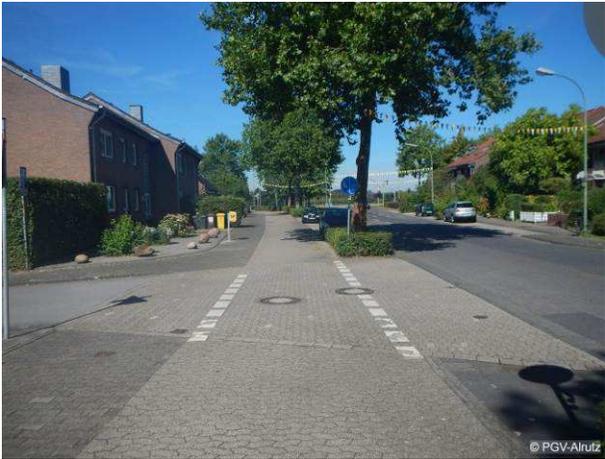
Nr.	Straßenabschnitt	Bestand/ Problem	Lösungsansatz <i>(inkl. überschlägige Kostenschätzung)</i>	Priorität	Foto
18	Mönkesweg zwischen Auf dem Hahn und Osterather Straße STRÜMP	Westseitiger getrennter Geh- und Radweg (Zweirichtungsverkehr) Wichtige Schülerverbindung DTV ca. 1.800 Kfz/d (Straßen NRW)	Benutzungspflicht aufheben (nach StVO nicht zulässig) Radverkehr richtungstreu führen (Radweg ohne Benutzungspflicht) ggf. ostseitig Markierungslösung prüfen (Kfz-Parken ggf. neu zu regeln) Kosten: ca. 17.000 Euro Radverkehrsführung am Knoten Osterather Straße anpassen, Radverkehr gesichert auf Fahrbahn führen (ggf. kurzer Schutzstreifen markieren) Alternativ: Einrichtung Fahrradstraße prüfen.	K

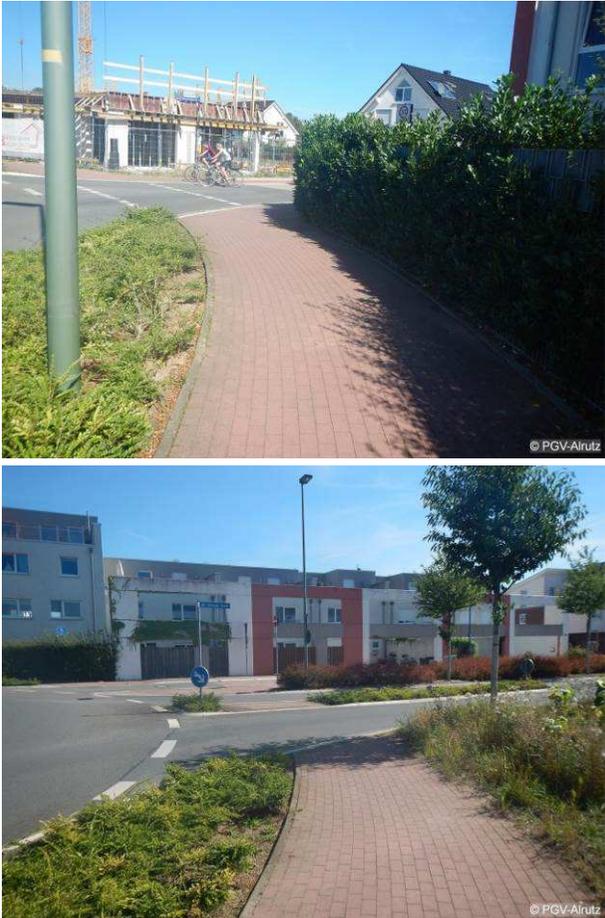
Nr.	Straßenabschnitt	Bestand/ Problem	Lösungsansatz (inkl. überschlägige Kostenschätzung)	Priorität	Foto
19	Kreisverkehr Am Buschend/ Am Strümper Busch STRÜMP	Unübersichtliche Radverkehrsführung im Kreisverkehr Unzureichende Sichtbeziehungen Fehlende Fußgängerüberwege im Kreis	Radverkehr im Kreis im Mischverkehr mitführen Furtmarkierungen entfernen und durch Fußgängerüberwege ersetzen Kosten: ca. 12.000 Euro Alternativ: Fußgängerüberwege ergänzen	K

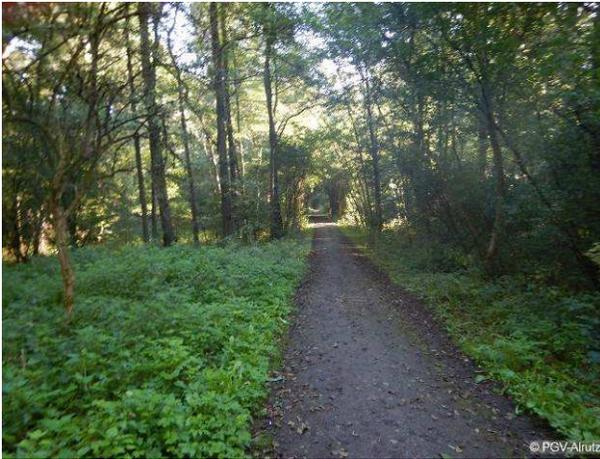
Nr.	Straßenabschnitt	Bestand/ Problem	Lösungsansatz (inkl. überschlägige Kostenschätzung)	Priorität	Foto
20	Wegeverbindung parallel Xantener Straße bzw. Uerdinger Straße Pappelallee zwischen Xantener Straße (Höhe A44) und Pappelallee STRÜMP – LANK-LATUM	Belagsqualität	Belagserneuerung Kosten: ca. 80.600 Euro	2

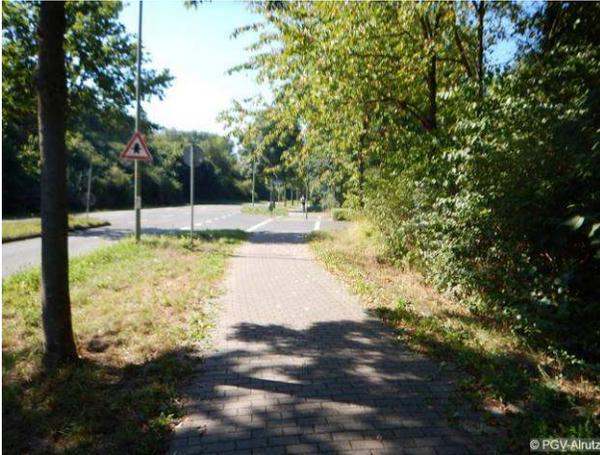
21	Forststraße/ Josef-Kohtes-Straße STRÜMP HAUPTROUTE	Einmündung mit unzureichenden Sichtbeziehungen zum Zweirichtungsrادweg	Grün entfernen oder einkürzen. Furt rot einfärben und ggf. Piktogramme für Radverkehr aus zwei Richtungen markieren Kosten: ca. 6.000 Euro	K

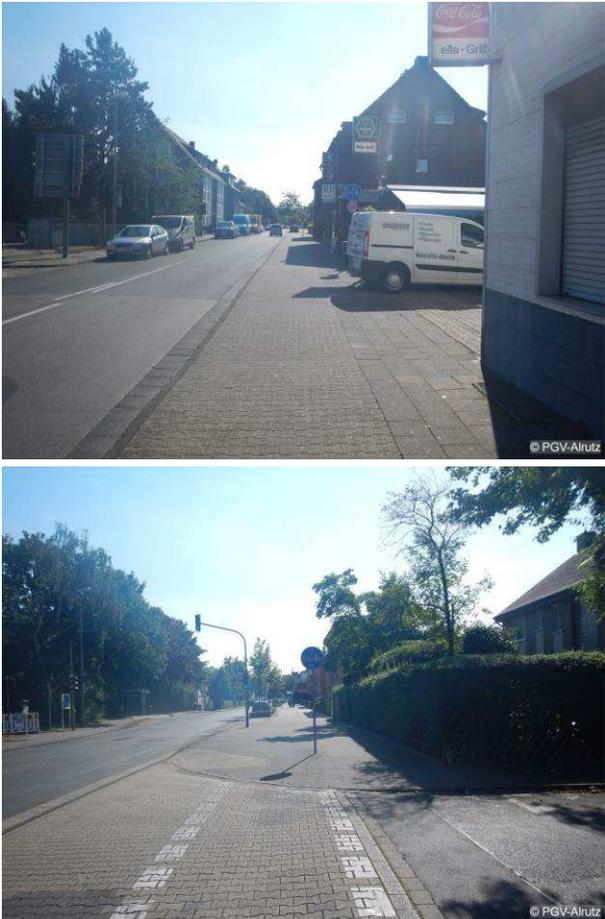
Nr.	Straßenabschnitt	Bestand/ Problem	Lösungsansatz (inkl. überschlägige Kostenschätzung)	Priorität	Foto
22	Römerstraße zwischen Neusser Straße und OA Büderich BÜDERICH	Zweirichtungsradweg in unzureichender Breite (ca. 2,0 m) Fehlender Sicherheitstrennstreifen Unzureichende Sichtbeziehungen an Einmündung Von-Bodelschwingh-Straße DTV nicht vorliegend	Radverkehr richtungstreu führen Ostseitige Radverkehrsanlage für richtungstreuen Radverkehr beibehalten Sicherheitstrennstreifen markieren Westseitig Markierungslösung prüfen, ggf. unter Aufgabe Kfz-Parken Ausreichende Sicherung der Einmündung Kosten: ca. 88.000 Euro Alternativ: Bei DTV < 4.000 Kfz/d Radverkehr im Mischverkehr (ggf. Gehweg, Radverkehr frei) prüfen	K

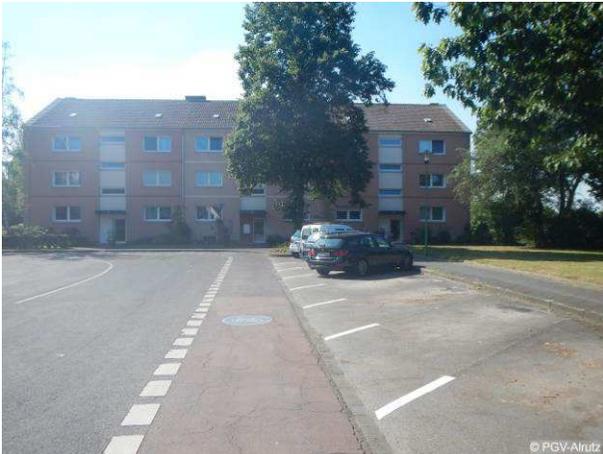
Nr.	Straßenabschnitt	Bestand/ Problem	Lösungsansatz (inkl. überschlägige Kostenschätzung)	Priorität	Foto
23	Weißberger Weg zwischen Lötterfelder Straße und Futher Weg BÜDERICH	Markierungslösung für Zweirichtungsverkehr Unzureichende Sicherung Zweirichtungsradverkehr	Radverkehr richtungstreu führen Nordseitige Radverkehrsanlage für richtungstreuen Radverkehr beibehalten Südseitig Markierungslösung prüfen (Kfz- Parken ggf. neu zu regeln) Kosten: ca. 3.700 Euro	1

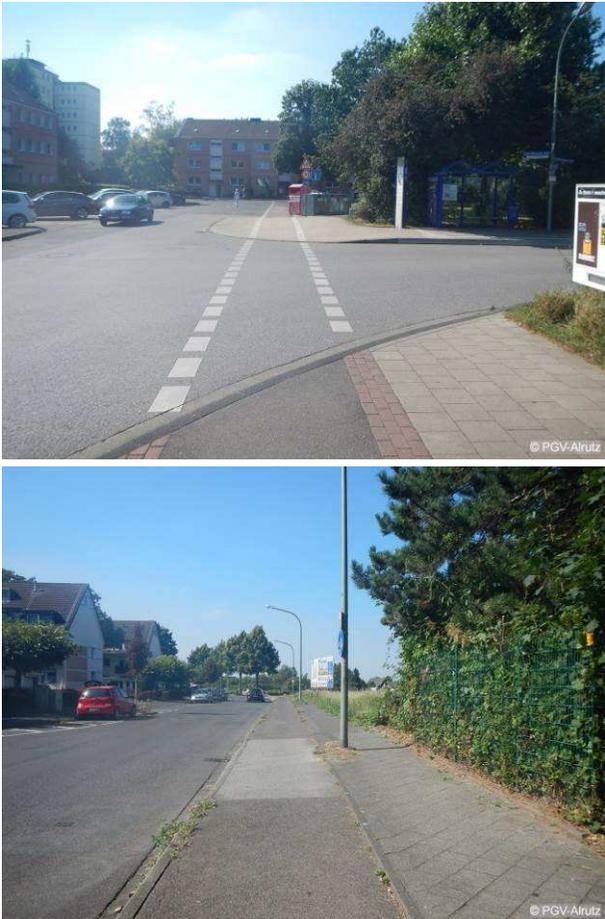
Nr.	Straßenabschnitt	Bestand/ Problem	Lösungsansatz (inkl. überschlägige Kostenschätzung)	Priorität	Foto
24	Laacher Weg zwischen Römerstraße und Lötterfelder Straße BÜDERICH	Getrennter Geh- und Radweg (Zweirichtungsverkehr) in unzureichender Breite (ca. 2,2 m) Fehlende Sicherheitstrennstreifen DTV nicht vorliegend	Radverkehr richtungstreu führen Nordseitige Radverkehrsanlage für richtungstreuen Radverkehr beibehalten, abschnittsweise Ausbau auf Regelbreite zzgl. Sicherheitstrennstreifen Kosten: ca. 43.000 Euro Südseitig Markierungslösung prüfen (Kfz- Parken ggf. neu zu regeln) Kosten: ca. 24.500 Euro Alternativ: beidseitige Markierungslösung prüfen	2

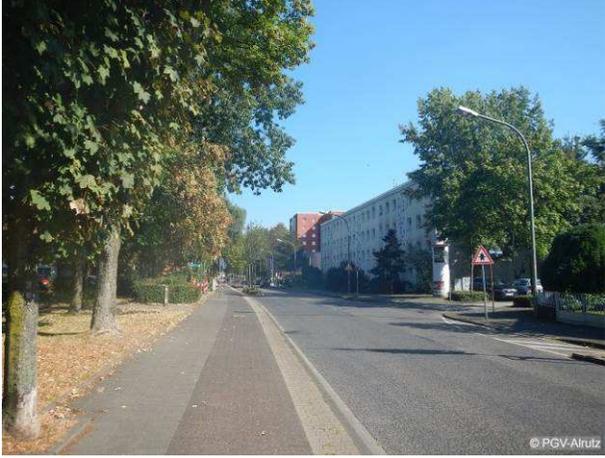
Nr.	Straßenabschnitt	Bestand/ Problem	Lösungsansatz (inkl. überschlägige Kostenschätzung)	Priorität	Foto
25	Laacher Weg zwischen Römerstraße und Neusser Straße BÜDERICH	Zweirichtungsradweg in unzureichender Breite (ca. 1,0 m) DTV nicht vorliegend	Radverkehr richtungstreu führen Nordseitige Radverkehrsanlage für richtungstremen Radverkehr beibehalten Sicherheitstrennstreifen markieren Südseitig Markierungslösung prüfen (Kfz- Parken ggf. neu zu regeln) Kosten: ca. 47.400 Euro Alternativ: beidseitige Markierungslösung prüfen	2

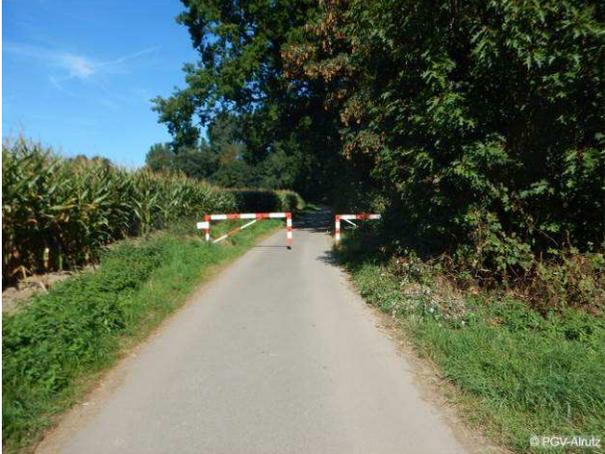
26	Haus Meer zwischen Forsthausweg und Isseldyk BÜDERICH HAUPTROUTE	Absperrung mit unzureichender Durchlassbreite	Absperrung entfernen oder durch reflektierende Poller (inkl. Bodenmarkierung) mit einer Durchfahrbreite von mind. 1,50 m ersetzen Kosten: ca. 2.400 Euro	K

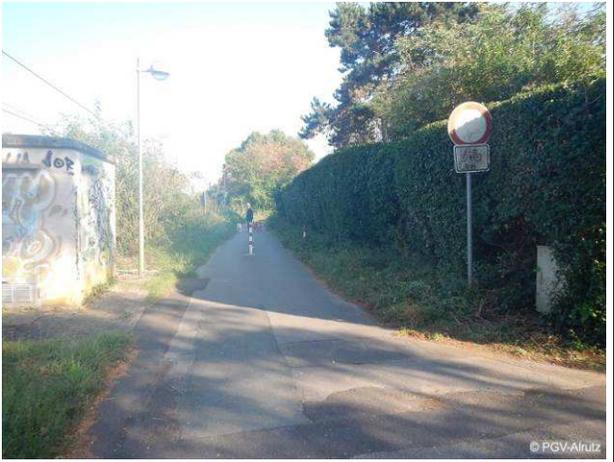
Nr.	Straßenabschnitt	Bestand/ Problem	Lösungsansatz (inkl. überschlägige Kostenschätzung)	Priorität	Foto
27	Am Breil/ Friedhofsweg BUDERICH HAUPTROUTE	Poller mit unzureichender Durchlassbreite am nördlichen und südlichen Anfang des Friedhofsbereichs Belagsschäden	Poller entfernen oder durch reflektierende Poller (inkl. Bodenmarkierung) mit einer Durchfahrbreite von mind. 1,50 m ersetzen Belagsausbesserung Kosten: ca. 6.000 Euro	K

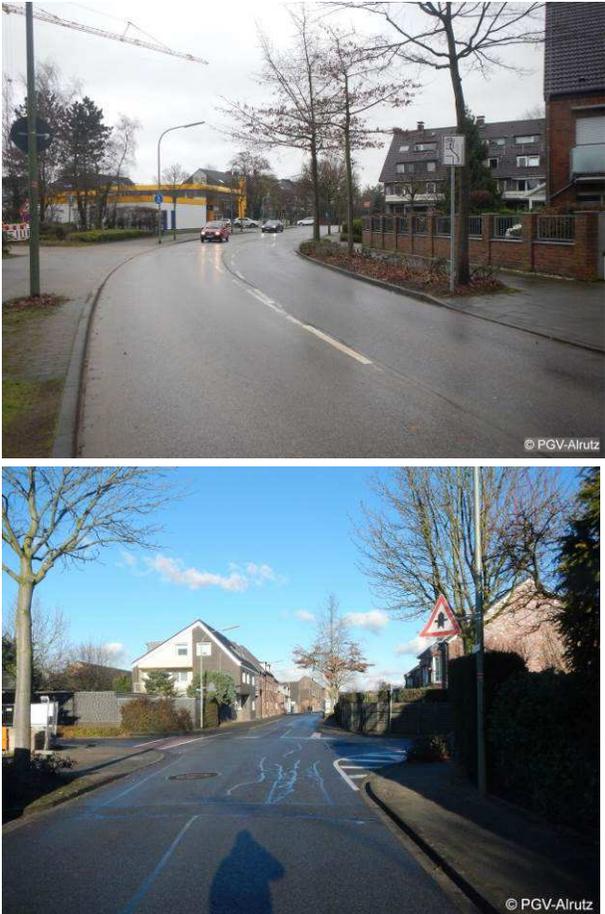
Nr.	Straßenabschnitt	Bestand/ Problem	Lösungsansatz (inkl. überschlägige Kostenschätzung)	Priorität	Foto
28	Kanzlei BÜDERICH	<p>Höhe Moerser Straße Überleitung in den Seitenraum von Süden kommend vor der Moerser Straße.</p> <p>Westseitiger baulicher Radweg ohne Benutzungspflicht zwischen Dülsweg und Im Kamp inkl. Radverkehrsfurten an Einmündungen</p>	<p>Überleitung entfernen, gemeinsamer Geh- und Radweg aufgeben</p> <p>Radverkehr im Mischverkehr an den Knotenpunkt mit der Moerser Straße führen.</p> <p>Furtmarkierungen an Einmündungen entfernen</p> <p>Radweg zumindest an Einmündungen zurückbauen und Radverkehr durchgängig im Mischverkehr führen</p> <p>Kosten: ca. 12.000 Euro</p> <p>Langfristig Radweg durchgängig zugunsten Gehweg zurück bauen</p> <p>Langfristig Anlage Minikreisverkehr (Durchmesser mind. 15 m) an Kreuzung Kanzlei/Necklenbroicher Straße prüfen</p>	K

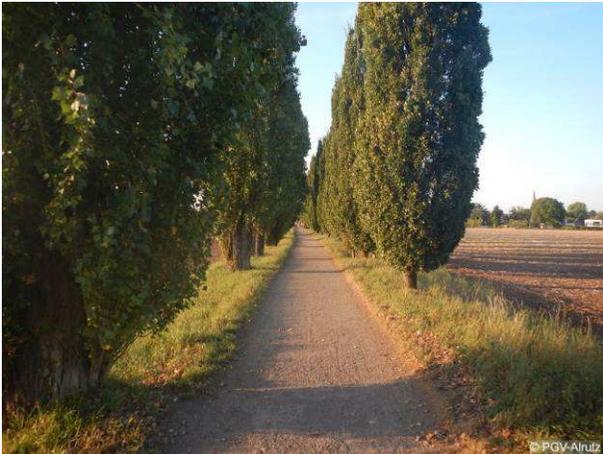
Nr.	Straßenabschnitt	Bestand/ Problem	Lösungsansatz <i>(inkl. überschlägige Kostenschätzung)</i>	Priorität	Foto
29	Siebenschmerzenweg zwischen Niederdonker Straße und Hohegrabenweg BÜDERICH	Belagsqualität (wassergebundene Decke)	Belagserneuerung (Asphalt oder ungefastes Pflaster) bzw. regelmäßige Kontrolle und Ausbesserung der wassergebundenen Decke (bzgl. Griffbarkeit der Oberfläche) Kosten: ca. 48.400 Euro	2

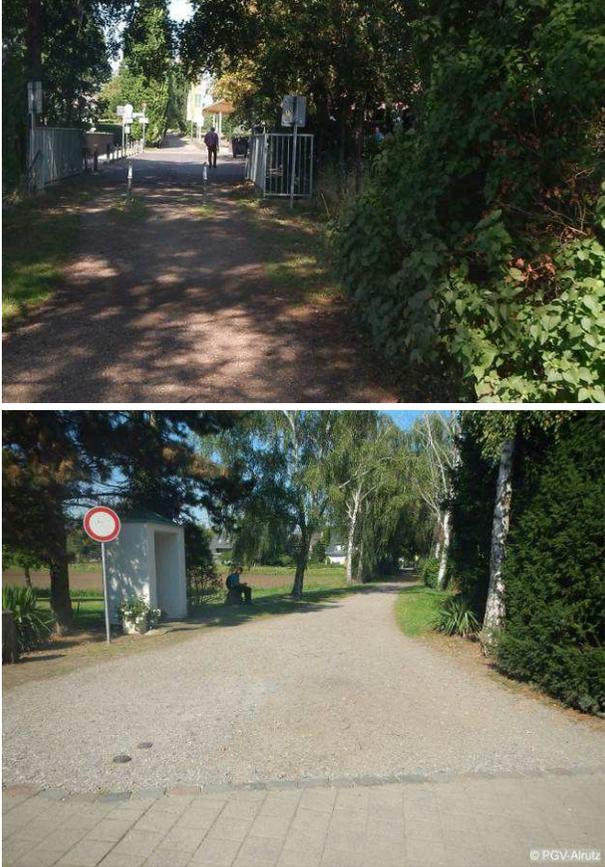
Nr.	Straßenabschnitt	Bestand/ Problem	Lösungsansatz <i>(inkl. überschlägige Kostenschätzung)</i>	Priorität	Foto
30	Kreuzweg zwischen Gut Dyckhof und Niederdonker Straße BÜDERICH	Belagsqualität unzureichend Fehlende Radverkehrsfreigabe (Fahrverbot) Poller	Abschnitt für Radverkehr freigeben Poller durch reflektierende Poller (inkl. Bodenmarkierung) mit einer Durchfahrbreite von mind. 1,50 m ersetzen Belagserneuerung Kosten: ca. 22.400 Euro	K 2

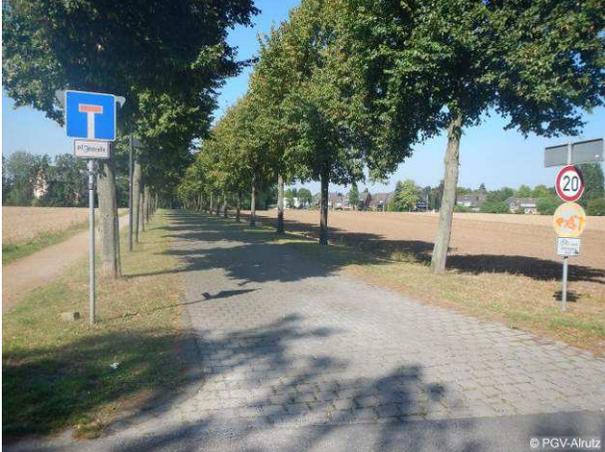
Nr.	Straßenabschnitt	Bestand/ Problem	Lösungsansatz (inkl. überschlägige Kostenschätzung)	Priorität	Foto
31	Am Dyckhof zwischen Lötterfelder Straße und Gut Dyckhof BÜDERICH	Fehlender Hinweis auf Weiterführung Radverkehr am VZ 357 (StVO) Belagsqualität	VZ 357 (StVO) durch VZ 357.1 (StVO) ersetzen oder Durchlass für Radverkehr durch Aufkleber ergänzen Belagserneuerung Kosten: ca. 18.600 Euro	K 2

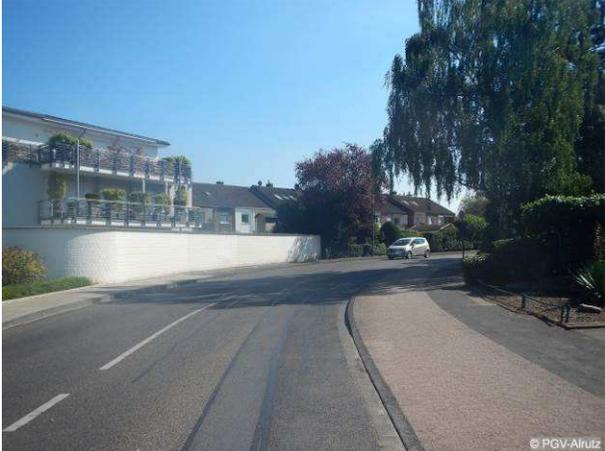
32	Hohegrabenweg zwischen Kanzlei und Am Bachgrund BÜDERICH	Einseitiger getrennter Geh- und Radweg (Zweirichtungsverkehr) in unzureichender Breite (ca. 2,0 m) Fehlender Sicherheitstrennstreifen DTV nicht vorliegend	Radverkehr richtungstreu führen Radverkehrsanlage für richtungstremen Radverkehr beibehalten Sicherheitstrennstreifen markieren Westseitig Markierungslösung prüfen (Kfz-Parken ggf. neu zu regeln) Kosten: ca. 47.000 Euro Alternativ: Bei DTV < 4.000 Kfz/d Radverkehr im Mischverkehr (ggf. Gehweg, Radverkehr frei) prüfen	K

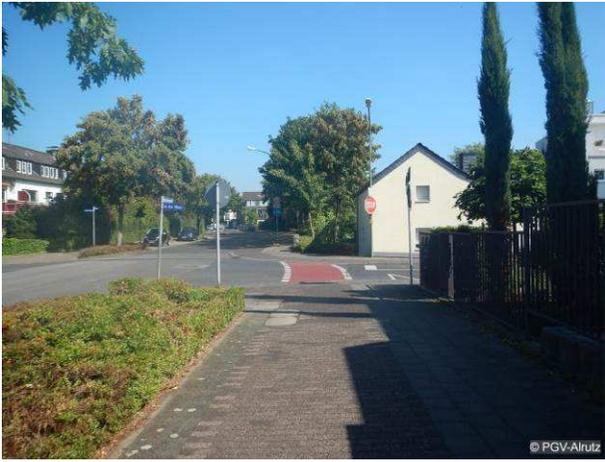
Nr.	Straßenabschnitt	Bestand/ Problem	Lösungsansatz (inkl. überschlägige Kostenschätzung)	Priorität	Foto
33	Im Bachgrund zwischen Hohegrabenweg und Düsseldorfer Straße BÜDERICH	Getrennter Geh- und Radweg (Zweirichtungsverkehr) in unzureichender Breite (ca. 2,0 m) Fehlender Sicherheitstrennstreifen DTV nicht vorliegend	Radverkehr richtungstreu führen Radverkehrsanlage für richtungstreuen Radverkehr beibehalten Ggf. Markierungslösung prüfen (Kfz- Parken ggf. neu zu regeln) Kosten: ca. 23.000 Euro Alternativ: Bei DTV < 4.000 Kfz/d Radverkehr im Mischverkehr (ggf. Gehweg, Radverkehr frei) prüfen	K

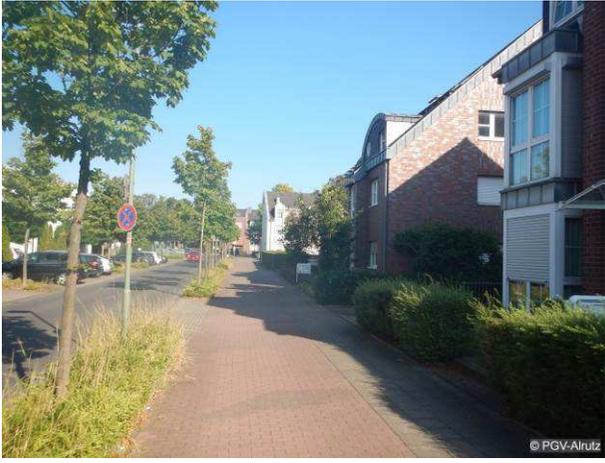
34	Lortzingstraße zwischen Düsseldorfer Straße und Witzfeldstraße BÜDERICH	Getrennter Geh- und Radweg (Zweirichtungsverkehr) Fehlende Flächen für Fußverkehr DTV nicht vorliegend	Radverkehr richtungstreu führen Radverkehrsanlage für richtungstreuen Radverkehr beibehalten Gemeinsame Führung mit Fußverkehr Ggf. Markierungslösung prüfen (Kfz- Parken ggf. neu zu regeln) Kosten: ca. 13.000 Euro Alternativ: Bei DTV < 4.000 Kfz/d Radverkehr im Mischverkehr (ggf. Gehweg, Radverkehr frei) prüfen	K

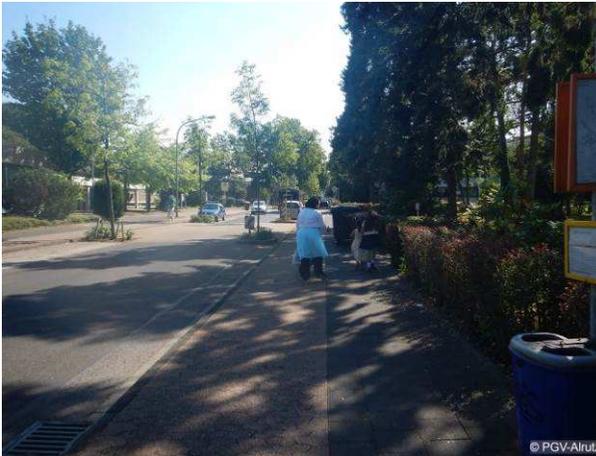
Nr.	Straßenabschnitt	Bestand/ Problem	Lösungsansatz (inkl. überschlägige Kostenschätzung)	Priorität	Foto
35	Karl-Arnold-Straße zwischen Anton- Holtz-Straße und Laacher Weg BÜDERICH	Beidseitig Radwege in nur knapp ausreichender Breite (ca. 2,0 m) Fehlende Sicherheitstrennstreifen Engstelle Bushaltestelle Fehlende Flächen für Fußverkehr DTV nicht vorliegend	Radverkehr richtungstreu führen Radverkehrsanlage für richtungstreuen Radverkehr beibehalten Gemeinsame Führung mit Fußverkehr Ggf. Markierungslösung prüfen (Kfz- Parken ggf. neu zu regeln) Kosten: ca. 26.500 Euro Alternativ: Bei DTV < 4.000 Kfz/d Radverkehr im Mischverkehr (ggf. Gehweg, Radverkehr frei) prüfen	K

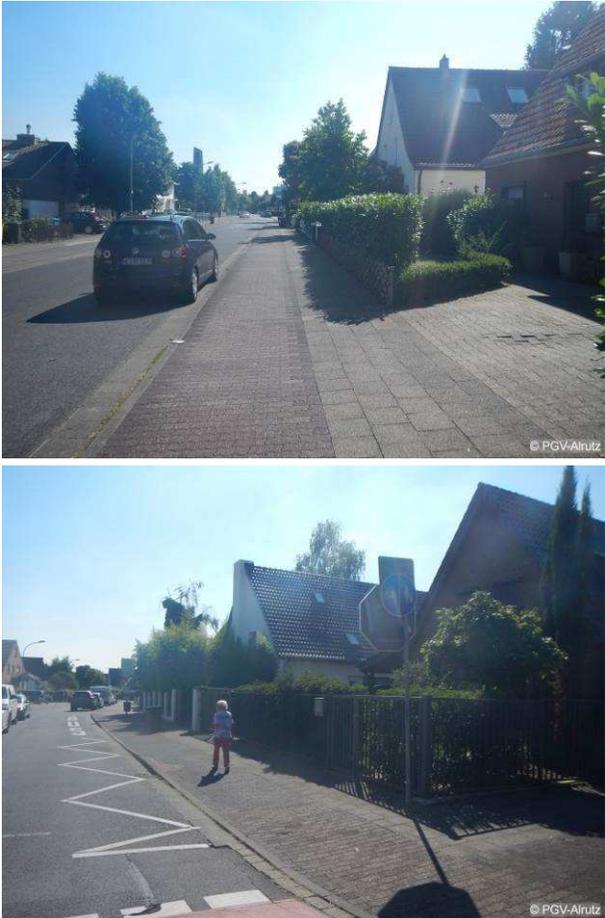
Nr.	Straßenabschnitt	Bestand/ Problem	Lösungsansatz (inkl. überschlägige Kostenschätzung)	Priorität	Foto
36	In der Meer zwischen Im Bachgrund und Anton-Holtz-Straße BÜDERICH HAUPTROUTE	Beidseitig Radwege in nur knapp ausreichender Breite (ca. 2,0 m) Fehlende Sicherheitstrennstreifen Engstelle Bushaltestelle Fehlende Flächen für Fußverkehr DTV nicht vorliegend	Radverkehr richtungstreu führen Radverkehrsanlage für richtungstreuen Radverkehr beibehalten Gemeinsame Führung mit Fußverkehr Ggf. Markierungslösung prüfen (Kfz- Parken ggf. neu zu regeln) Kosten: ca. 12.000 Euro Alternativ: Bei DTV < 4.000 Kfz/d Radverkehr im Mischverkehr (ggf. Gehweg, Radverkehr frei) prüfen	K

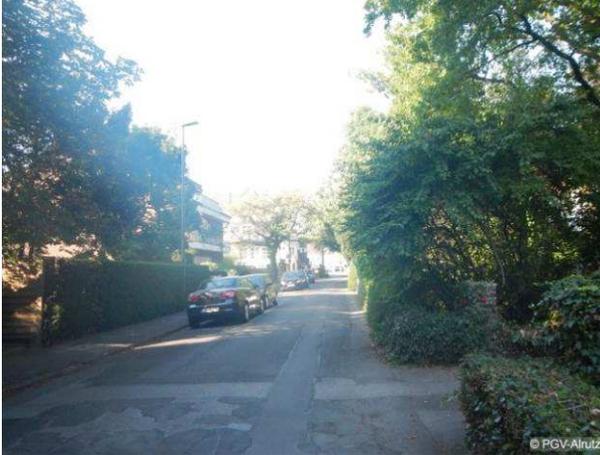
Nr.	Straßenabschnitt	Bestand/ Problem	Lösungsansatz (inkl. überschlägige Kostenschätzung)	Priorität	Foto
37	Poststraße zwischen Dückersstraße und Mataréstraße BÜDERICH HAUPTROUTE	Belagsqualität	Belagserneuerung Kosten: ca. 13.700 Euro	2

Wikimap		Belag – Belagssanierung (Bereich zwischen Mataré und Dückersstraße) Radfahrer sollten hier beim Queren Vorrang bekommen gilt auch für den weiteren Verlauf der Poststraße (zw. Düsseldorfer Straße und Dückersstraße)	
Radweg zw. Am Junkerstrauch und Laacher Weg	Büderich	Mängelmeldung via E-Mail	Gabriele Dölle 26.10.2016	Breite – zu schmal	Im Rahmen der Weiterentwicklung des Radverkehrskonzeptes wird die generelle Führung des Radverkehrs auf Hauptverkehrs- und Erschließungsstraßen gemäß der Regelwerke thematisiert. Dabei werden auch die nötigen Breiten von Radverkehrsanlagen aufgezeigt. Vorhandene Radwege sollten dahingehend auf ihre Regelkonformität geprüft und ggf. ausgebaut werden. Eine entsprechende generelle Empfehlung diesbezüglich wird aufgenommen.

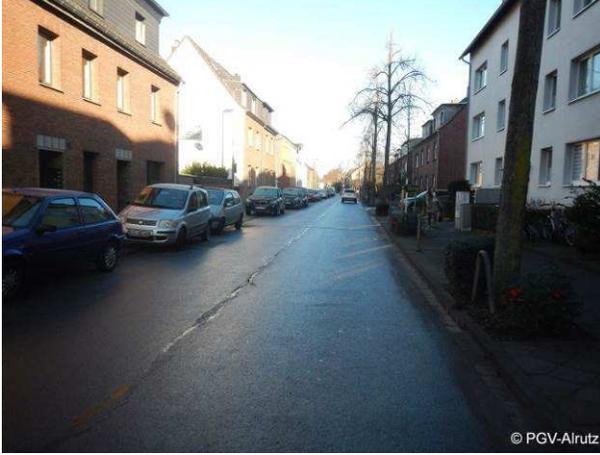
38	Witzfeldstraße zwischen Düsseldorfer Straße und Poststraße BÜDERICH	Führung im Mischverkehr bei Tempo 50 DTV nicht vorliegend	DTV prüfen Notwendigkeit einer Radverkehrsanlage bei DTV > 4.000 Kfz/d Kosten: ca. 2.400 Euro	K

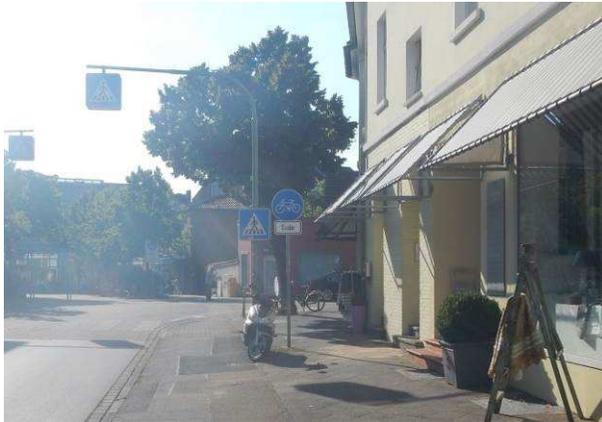
Nr.	Straßenabschnitt	Bestand/ Problem	Lösungsansatz (inkl. überschlägige Kostenschätzung)	Priorität	Foto
39	Oststraße/ Witzfeldstraße BÜDERICH	Abruptes Radwegende	Radverkehr gesichert auf Fahrbahn führen Maßnahme im Zusammenhang mit Nr. 40 Kosten: ca. 6.000 Euro	1

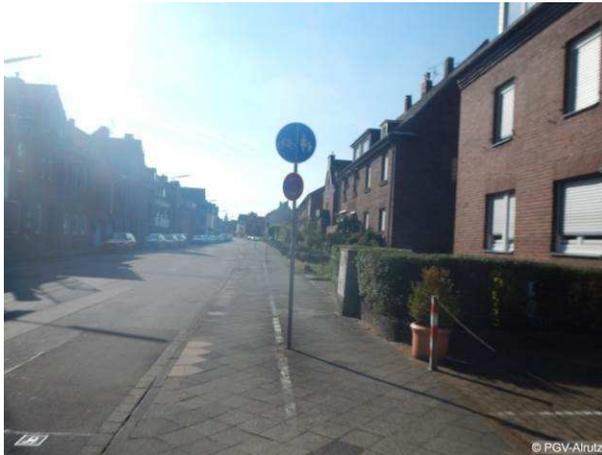
40	Oststraße zwischen Witzfeldstraße und Grünstraße BÜDERICH	Getrennter Geh- und Radweg mit unzureichender Breite (ca. 1,2 m) (Nordseite) Belagsqualität Trennstreifen zum Gehweg verblasst DTV nicht vorliegend	Radverkehr richtungstreu führen Radverkehrsanlage für richtungstremen Radverkehr beibehalten Ggf. Markierungslösung prüfen (Kfz- Parken ggf. neu zu regeln) Kosten: ca. 16.500 Euro Alternativ: Bei DTV < 4.000 Kfz/d Radverkehr im Mischverkehr (ggf. Gehweg, Radverkehr frei) prüfen	K

Betrifft... (Thema oder Streckenabschnitt)	Ortsteil	Plattform	Absender/ Eingang	Anregung	Stellungnahme PGV
Oststraße	Büderich	Mängelmeldung via E-Mail	Wolfgang Merken 26.10.2016	Parken auf dem Radweg und in zweiter Reihe Zu wenig Platz für Fußgänger fehlender Radweg Schilder zu gemeinsamer Nutzung wurden entfernt (hinter Grünstraße Richtung Böhler)	Durch eine stetige Öffentlichkeitsarbeit sollte generell ein verträgliches Miteinander von motorisiertem und nicht motorisiertem Straßenverkehr erzielt werden. Dabei bieten sich für eine intensive Aufklärungs- und Öffentlichkeitsarbeit zahlreiche Themen an (z. B. Kfz-Parken auf Radwegen, Verhalten bei Radverkehr auf der Fahrbahn). Im Rahmen der Weiterentwicklung des Radverkehrskonzeptes wird für die Oststraße eine richtungstreue Führung des Radverkehrs empfohlen. Die Möglichkeit einer Markierungslösung sollte geprüft werden.
Poststraße	Büderich	Mängelmeldung via E-Mail	Jonas Grunau 26.10.2016	Belagsprobleme Breite – durch ruhenden Verkehr Radfahrstreifen (insbesondere i.R. Dückerstraße) sinnvoll (zw. Landsknecht und Dückerstraße)	Im Rahmen der Weiterentwicklung des Radverkehrskonzeptes wird die Führung im Mischverkehr im Zuge der Poststraße als vertretbar bewertet. Die Belagsqualität der entspricht jedoch nicht den Anforderungen an eine komfortable Radverkehrsführung. Die Ausbesserung des Belages wird im Rahmen der Weiterentwicklung des Radverkehrskonzeptes aufgenommen. Die Markierung von Schutzstreifen oder Radfahrstreifen ist in einer Tempo 30-Zone rechtlich nicht zulässig. Zwischen Düsseldorfer Straße u. Dückerstraße wird die Poststraße bevorrechtigt geführt.

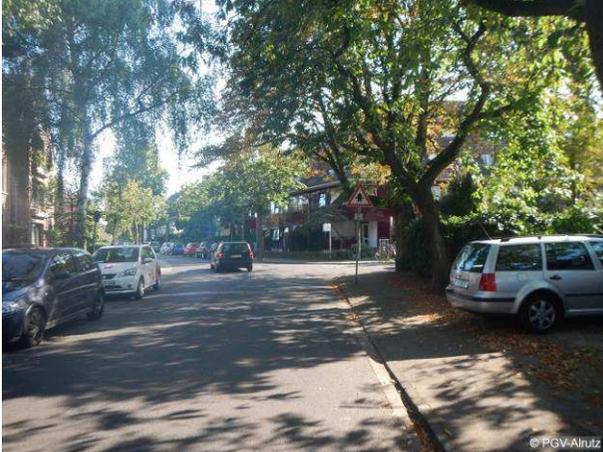
Nr.	Straßenabschnitt	Bestand/ Problem	Lösungsansatz (inkl. überschlägige Kostenschätzung)	Priorität	Foto
41	Fontanestraße, Grünstraße zwischen Mataréstraße und Düsseldorfer Straße BÜDERICH	Mischverkehr DTV nicht vorliegend	DTV prüfen Notwendigkeit einer Radverkehrsanlage bei DTV > 4.000 Kfz/d Kosten: ca. 2.400 Euro	K

Betrifft... (Thema oder Streckenabschnitt)	Ortsteil	Plattform	Absender/ Eingang	Anregung	Stellungnahme PGV
Grünstraße	Büderich	Mängelmeldung via E-Mail	Rudi Küppers 07.11.2016	Verbreiterung des Weges Befestigung des Weges Besserer Rückschnitt der Vegetation	Im Rahmen der Weiterentwicklung des Radverkehrskonzeptes wird die generelle Führung des Radverkehrs auf Hauptverkehrs- und Erschließungsstraßen gemäß den Regelwerken thematisiert. Dabei werden auch die nötigen Breiten von Radverkehrsanlagen sowie Hinweise zu Belag und Grünschnitt aufgezeigt. Vorhandene Radwege sollten dahingehend auf ihre Regelkonformität geprüft und ggf. ausgebaut werden. Eine entsprechende generelle Empfehlung diesbezüglich wird aufgenommen.
		Wikimap		Radweg fehlt komplett KFZ fahren zu schnell	Im Rahmen der Weiterentwicklung des Radverkehrskonzeptes wird für die Grünstraße empfohlen eine Überprüfung der DTV vorzunehmen. Die Notwendigkeit einer Radverkehrsanlage wäre bei einer DTV > 4.000 Kfz/Tag gegeben.

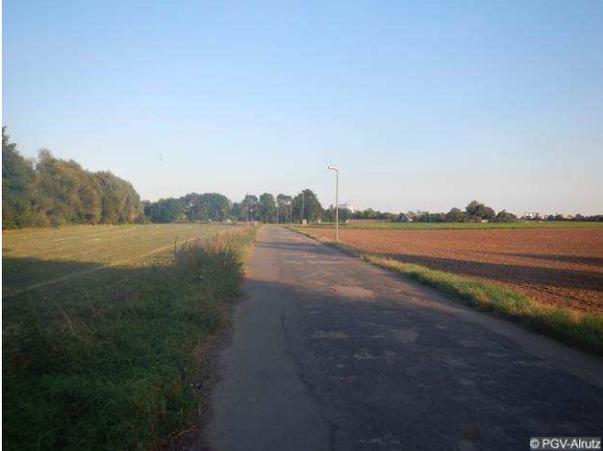
42	Am Eisenbrand zwischen Hülsenbuschweg und Niederdonker Straße BÜDERICH HAUPTROUTE	Belagsqualität	Belagerneuerung Kosten: ca. 52.000 Euro	2

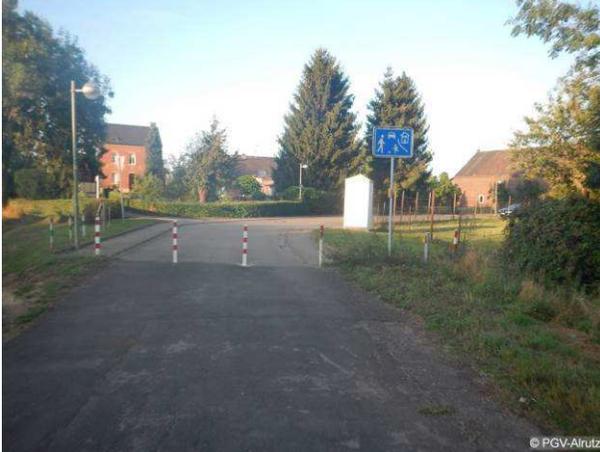
Nr.	Straßenabschnitt	Bestand/ Problem	Lösungsansatz (inkl. überschlägige Kostenschätzung)	Priorität	Foto
43	Niederdonker Straße zwischen Am Eisenbrand und Lötterfelder Straße BÜDERICH HAUPTROUTE	Poller mit zu geringer Durchlassbreite	Poller durch reflektierende Poller (inkl. Bodenmarkierung) mit einer Durchfahrbreite von mind. 1,50 m ersetzen Kosten: ca. 2.400 Euro	K

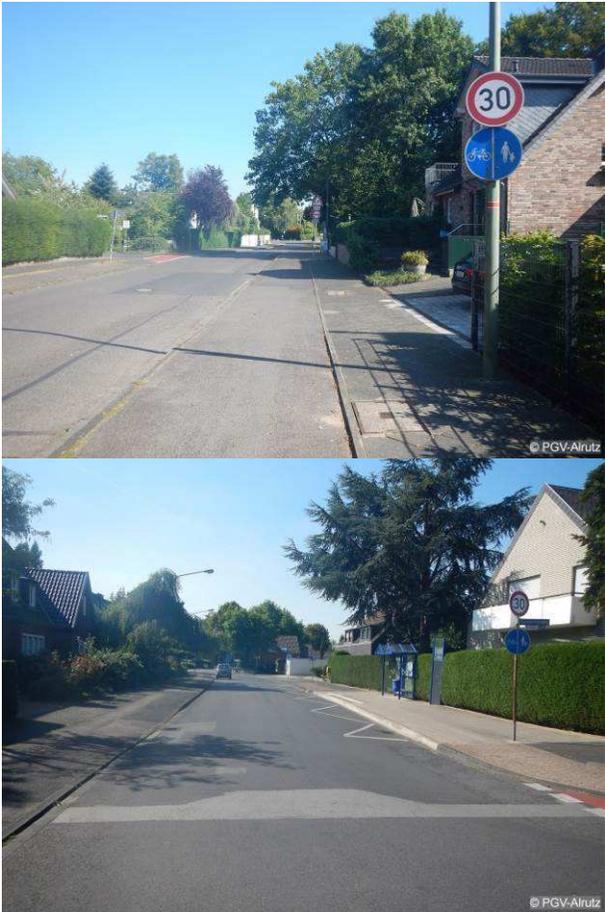
Nr.	Straßenabschnitt	Bestand/ Problem	Lösungsansatz (inkl. überschlägige Kostenschätzung)	Priorität	Foto
44	<p>Niederdonker Straße zwischen Lötterfelder Straße und Karl- Arnold-Straße</p> <p>BÜDERICH</p> <p>HAUPTROUTE</p>	<p>Beidseitig getrennte Geh- und Radwege mit fehlendem Sicherheitstrennstreifen</p> <p>Engstelle Bushaltestelle</p> <p>Bauliche Trennung von Rad- und Gehweg mit Versatz</p> <p>abschnittsweise Tempo 30</p> <p>DTV nicht vorliegend</p>	<p>Notwendigkeit einer Radverkehrsanlage prüfen</p> <p>Kosten: ca. 2.400 Euro</p> <p>Bei DTV < 4.000 Kfz/d (bzw. 8.000 Kfz/d bei Tempo 30) Radverkehr im Mischverkehr (ggf. Gehweg, Radverkehr frei) prüfen</p> <p>Einrichtung einer Fahrradstraße prüfen</p> <p>Kosten: ca. 24.000 Euro</p>	K

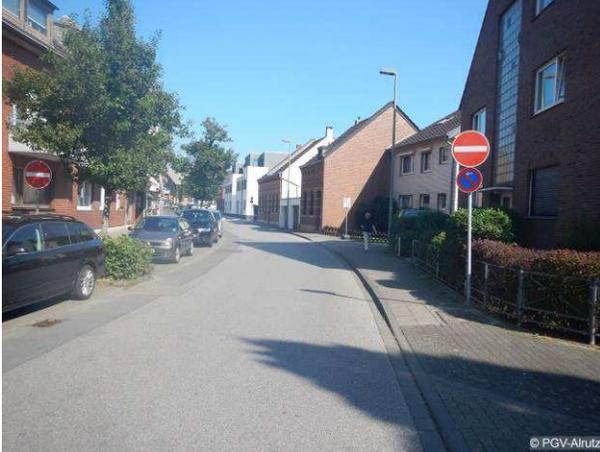
Nr.	Straßenabschnitt	Bestand/ Problem	Lösungsansatz (inkl. überschlägige Kostenschätzung)	Priorität	Foto
45	Anton-Holtz-Straße zwischen In der Meer und Düsseldorfer Straße BÜDERICH HAUPTROUTE	Einbahnstraße Fehlende Freigabe der Einbahnstraße für Radverkehr in Gegenrichtung	Freigabe für gegengerichteten Radverkehr einrichten Kosten: ca. 2.400 Euro Einrichtung einer Fahrradstraße prüfen Kosten: ca. 24.000 Euro	K

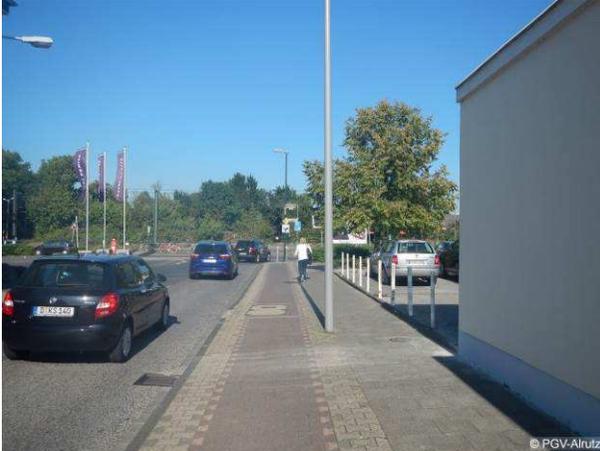
46	Böhlerstraße zwischen Hansaallee und Einfahrt CRM BÜDERICH	Getrennter Geh- und Radweg (Zweirichtungsverkehr) in unzureichender Breite (ca. 1,0 m) DTV nicht vorliegend	Radverkehr richtungstreu führen Radverkehrsanlage für richtungstremen Radverkehr beibehalten Ggf. Markierungslösung prüfen (Kfz- Parken ggf. neu zu regeln) Kosten: ca. 7.000 Euro Alternativ: Bei DTV < 4.000 Kfz/d Radverkehr im Mischverkehr (ggf. Gehweg, Radverkehr frei) prüfen	K

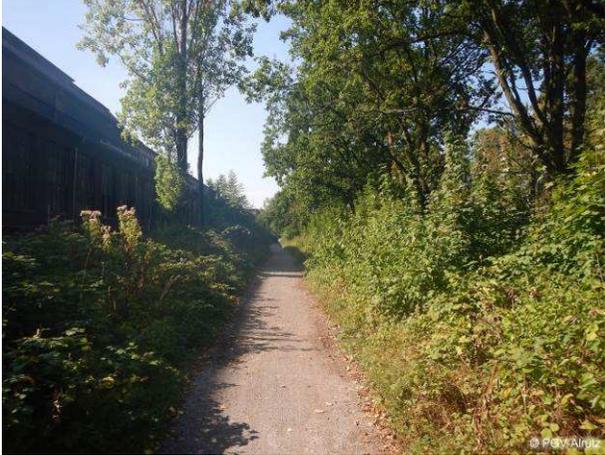
Nr.	Straßenabschnitt	Bestand/ Problem	Lösungsansatz (inkl. überschlägige Kostenschätzung)	Priorität	Foto
47	Böhlerstraße (Wegeverbindung entlang Bahntrasse) zwischen Hansaalle und Mataréstraße BÜDERICH HAUPTROUTE	Wegeverbindung in unzureichender Breite (ca. 2-2,5 m) Belagsqualität	Wegeausbau Belagserneuerung Kosten: ca. 107.000 Euro	2
