Weiterentwicklung des städtischen
Radverkehrskonzeptes

Anhang zum Schlussbericht

Auftraggeber: Stadt Meerbusch, Straßen und Kanäle

Auftragnehmer: Planungsgemeinschaft Verkehr
PGV-Alrutz GbR
Adelheidstraße 9b
D - 30171 Hannover
Telefon 0511 220601-80
Telefax 0511 220601-990
E-Mail info@pgv-alrutz.de
www.pgv-alrutz.de

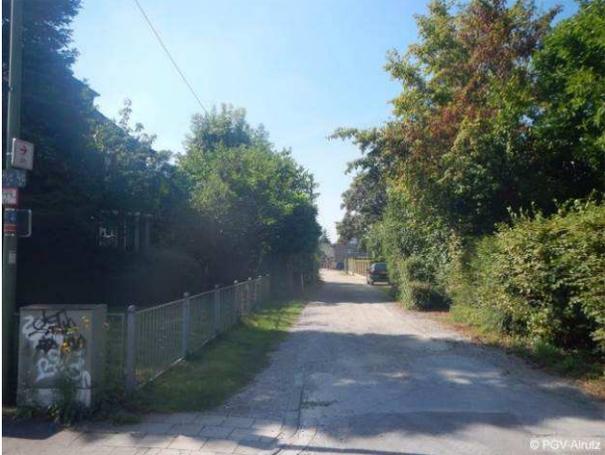
48	Am Pützhof BÜDERICH HAUPTROUTE	Belagsqualität	Belagsausbesserung Kosten: ca. 4.700 Euro	2

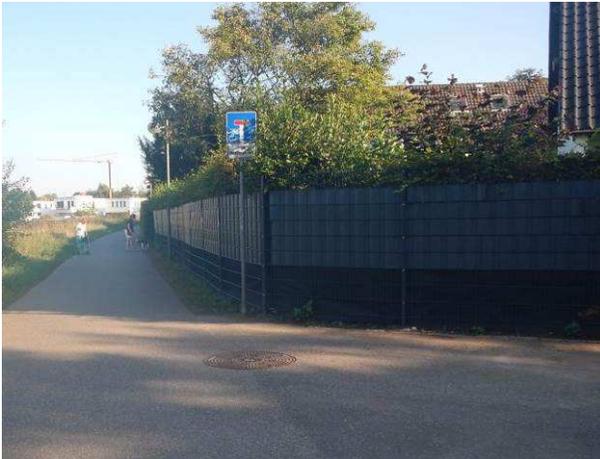
Nr.	Straßenabschnitt	Bestand/ Problem	Lösungsansatz (inkl. überschlägige Kostenschätzung)	Priorität	Foto
49	Friedhofweg BÜDERICH HAUPTROUTE	Fehlender Hinweis auf Weiterführung Radverkehr am VZ 357 (StVO) Belagsqualität	VZ 357 (StVO) durch VZ 357.1 (StVO) ersetzen oder Durchlass für Radverkehr durch Aufkleber ergänzen Belagsausbesserung Kosten: ca. 3.000 Euro	K

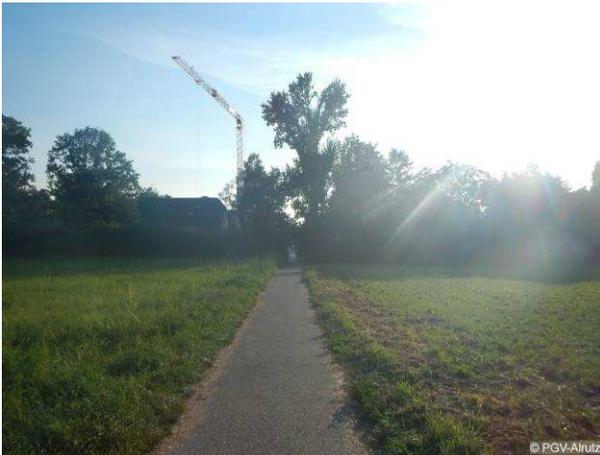
50	Wegeverbindung zwischen Rheinpfad und Rheinweg BÜDERICH	Selbständige Wegeverbindung in unzureichender Breite (ca. 2,0 m)	Wegeausbau auf Regelbreite Kosten: ca. 16.000 Euro	2

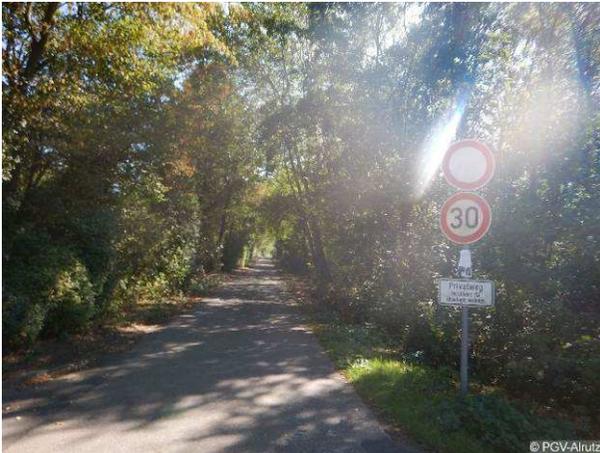
Nr.	Straßenabschnitt	Bestand/ Problem	Lösungsansatz (inkl. überschlägige Kostenschätzung)	Priorität	Foto
51	Der Kreuz-Wildweg zwischen In der Isse und Rhein BÜDERICH HAUPTROUTE	Privatstraße mit Durchfahrverbot	Freigabe für Radverkehr ergänzen Ggf. Vereinbarung mit Eigentümer Kosten: ca. 2.400 Euro	K

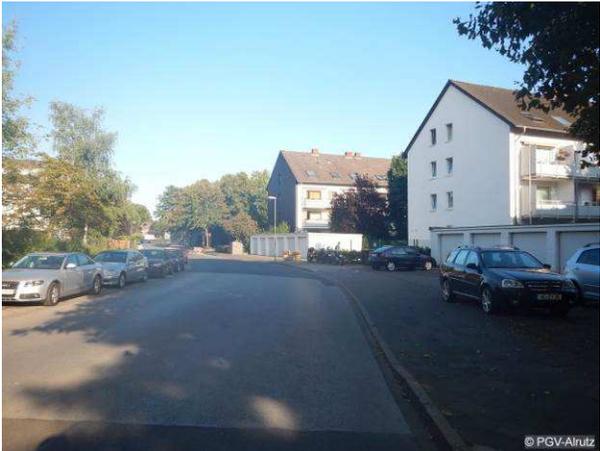
52	Friedensstraße zwischen Moerser Straße und Brühler Weg BÜDERICH	Mischverkehr kein DTV vorliegend	Markierungslösung prüfen Kosten ca. 38.400	K

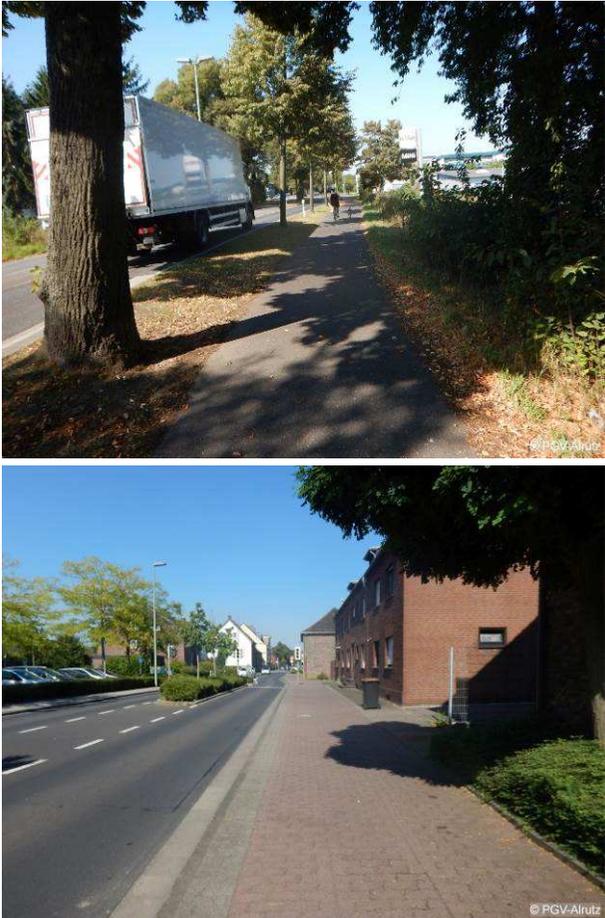
Nr.	Straßenabschnitt	Bestand/ Problem	Lösungsansatz <i>(inkl. überschlägige Kostenschätzung)</i>	Priorität	Foto
53	Uerdinger Straße LANK-LATUM HAUPTROUTE	Einseitig gemeinsamer Geh- und Radweg (Zweirichtungsverkehr) in unzureichender Breite (ca. 2,0-2,5 m) DTV nicht vorliegend	Radverkehr richtungstreu führen Ostseitige Radverkehrsanlage für richtungstreuen Radverkehr beibehalten Westseitig Markierungslösung prüfen (Kfz-Parken ggf. neu zu regeln) Kosten: ca. 109.300 Euro	1

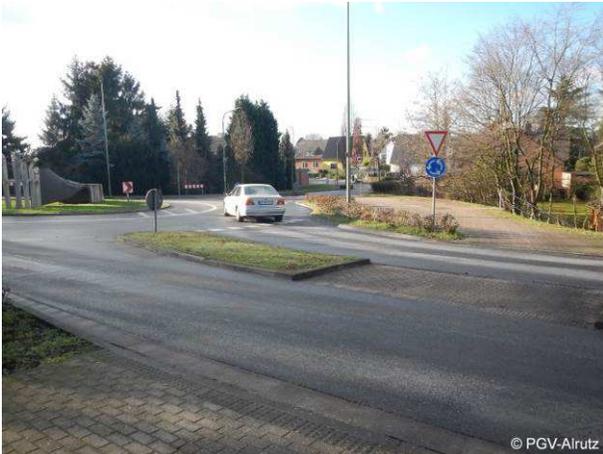
Nr.	Straßenabschnitt	Bestand/ Problem	Lösungsansatz <i>(inkl. überschlägige Kostenschätzung)</i>	Priorität	Foto
54	Kreisverkehr Uerdinger Straße/ Mittelstraße LANK-LATUM HAUPTROUTE	Radverkehrsführung unklar DTV nicht vorliegend	Radverkehr im Kreis im Mischverkehr mitführen Kosten: ca. 2.400 Euro Alternativ: Radverkehrsführung verdeutlichen Fußgängerüberwege ergänzen	2

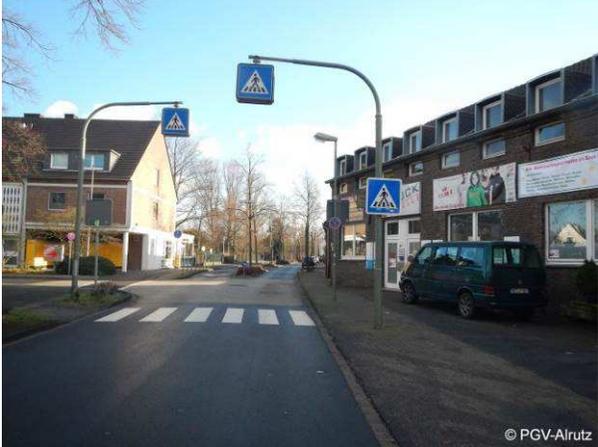
Nr.	Straßenabschnitt	Bestand/ Problem	Lösungsansatz <i>(inkl. überschlägige Kostenschätzung)</i>	Priorität	Foto
55	Claudiusstraße zwischen Schulstraße und Gonellastraße LANK-LATUM	Nordseitiger gemeinsamer Geh- und Radweg (Zweirichtungsverkehr) fehlender Sicherheitstrennstreifen DTV nicht vorliegend	Radverkehr richtungstreu führen Aus Gründen der Führungskontinuität kann der nördlicher Seitenraum nur bei Wegeausbau (Gonellastraße - zwischen Mittelinsel und Querung Hauptstraße) für richtungstreuen Radverkehr freigegeben werden Südseitig Schutzstreifen markieren	in Planung

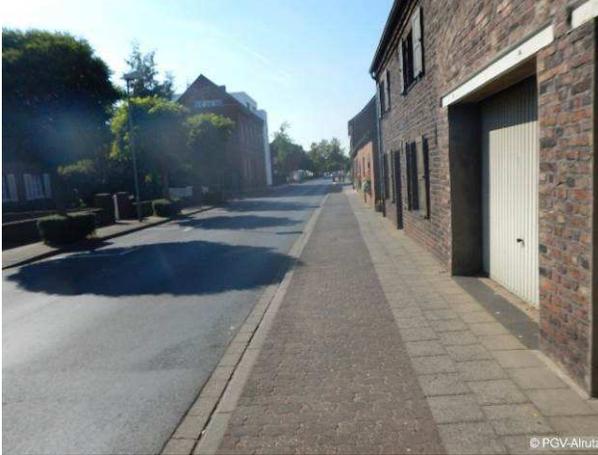
Nr.	Straßenabschnitt	Bestand/ Problem	Lösungsansatz <i>(inkl. überschlägige Kostenschätzung)</i>	Priorität	Foto
56	Gonellastraße zwischen Hauptstraße und Josef-Tovornik- Straße LANK-LATUM HAUPTROUTE	Nordseitiger gemeinsamer Geh- und Radweg (Zweirichtungsverkehr) in unzureichender Breite (ca. 2,3 m) DTV nicht vorliegend	Radverkehr richtungstreu führen Aus Gründen der Führungskontinuität kann der nördlicher Seitenraum nur bei Wegeausbau (Gonellastraße - zwischen Mittelinsel und Querung Hauptstraße) für richtungstremen Radverkehr freigegeben werden Südseitig Schutzstreifen markieren	in Planung

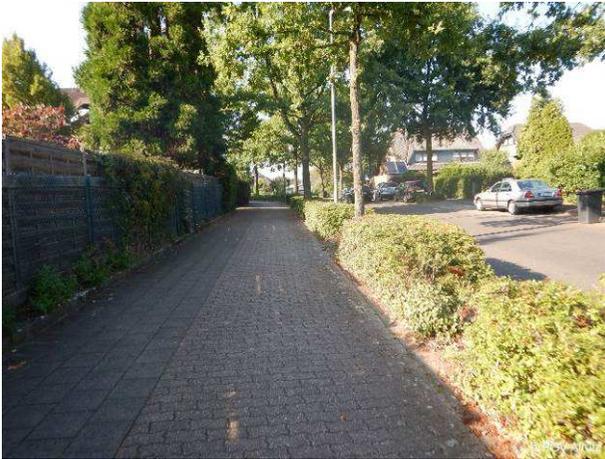
Nr.	Straßenabschnitt	Bestand/ Problem	Lösungsansatz <i>(inkl. überschlägige Kostenschätzung)</i>	Priorität	Foto
57	Josef-Tovornik-Straße zwischen Webergasse und Rheinstraße LANK-LATUM HAUPTROUTE ----- Josef-Tovornik-Straße, Höhe Bushaltestelle Bestand	Westseitiger getrennter Geh- und Radweg (Zweirichtungsverkehr) in unzureichender Breite (ca. 2,10 m) DTV ca. 1.500 Kfz/d (Straßen NRW)	Radverkehr richtungstreu führen Westseitige Radverkehrsanlage für richtungstreuen Radverkehr beibehalten Ostseitig Schutzstreifen markieren	in Planung

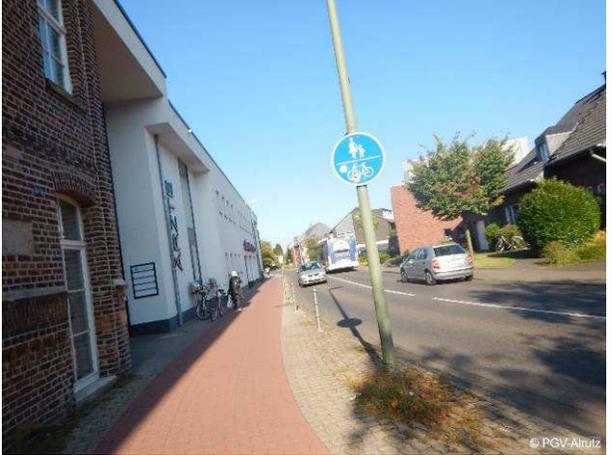
Nr.	Straßenabschnitt	Bestand/ Problem	Lösungsansatz <i>(inkl. überschlägige Kostenschätzung)</i>	Priorität	Foto
58	Rheinstraße zwischen Josef- Tovornik-Straße und Nierster Straße LANK-LATUM HAUPTROUTE	Einseitiger getrennter Geh- und Radweg (Zweirichtungsverkehr) fehlender Sicherheitstrennstreifen DTV ca. 1.500 Kfz/d (Straßen NRW)	Radverkehr richtungstreu führen Vorhandene Radverkehrsanlage für richtungstreuen Radverkehr beibehalten Gegenrichtung Schutzstreifen markieren	in Planung

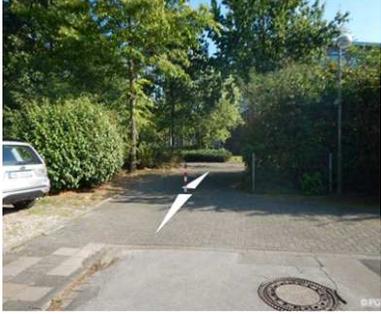
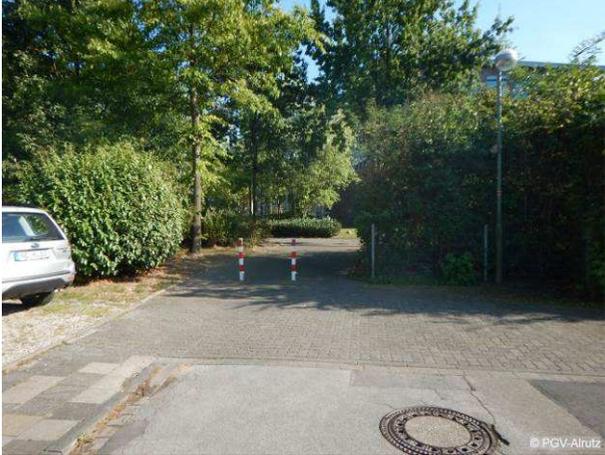
Nr.	Straßenabschnitt	Bestand/ Problem	Lösungsansatz (inkl. überschlägige Kostenschätzung)	Priorität	Foto
59	Tilsiter Straße/ Wittenberger Straße LANK-LATUM	Poller mit unzureichender Durchlassbreite	Poller entfernen oder durch reflektierende Poller (inkl. Bodenmarkierung) mit einer Durchfahrbreite von mind. 1,50 m ersetzen Kosten: ca. 2.400 Euro

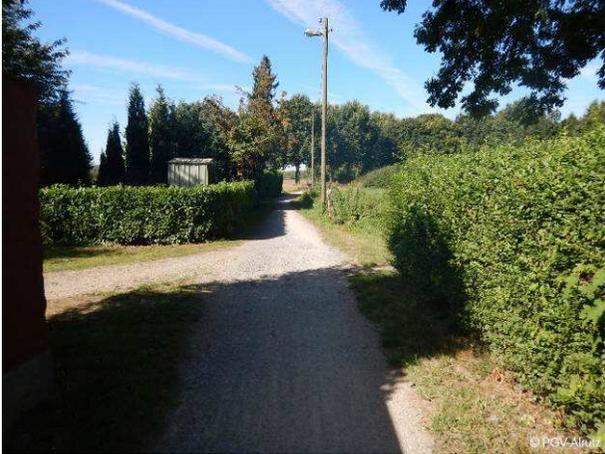
60	Wegeverbindung zwischen Große Gasse und Brunnenstraße LANK-LATUM	Wegeverbindung mit unzureichender Breite (ca. 2,0 m) Belagsqualität	Wegeausbau Kosten: ca. 18.000 Euro	2

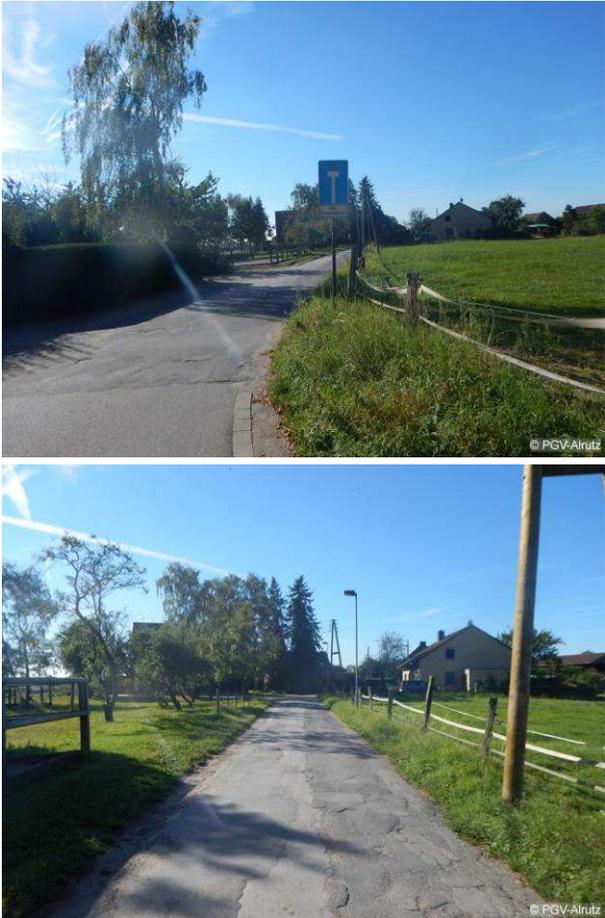
Nr.	Straßenabschnitt	Bestand/ Problem	Lösungsansatz <i>(inkl. überschlägige Kostenschätzung)</i>	Priorität	Foto
61	Am Oberen Feld zwischen Am Siegershof und Hofterweg NIERST	Fehlender Hinweis auf Weiterführung Radverkehr am VZ 357 (StVO) Belagsqualität	VZ 357 (StVO) durch VZ 357.1 (StVO) ersetzen oder Durchlass für Radverkehr durch Aufkleber ergänzen Belagsausbesserung Kosten: ca. 8.300 Euro	K 2

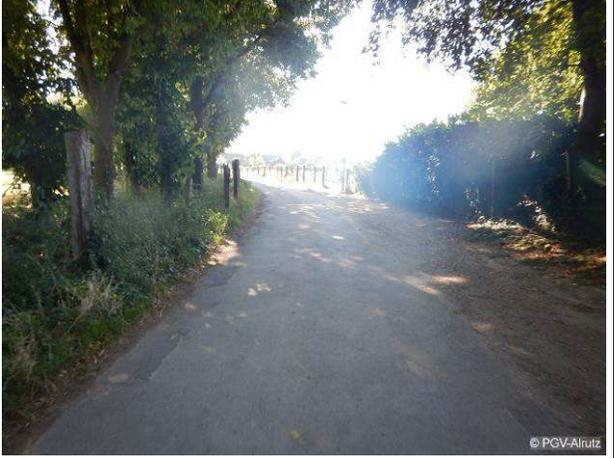
Nr.	Straßenabschnitt	Bestand/ Problem	Lösungsansatz (inkl. überschlägige Kostenschätzung)	Priorität	Foto
62	Am Siegershof zwischen Kullenberg und Am Oberen Feld NIERST	Belagsqualität	Belagsausbesserung Kosten: ca. 4.800 Euro	2

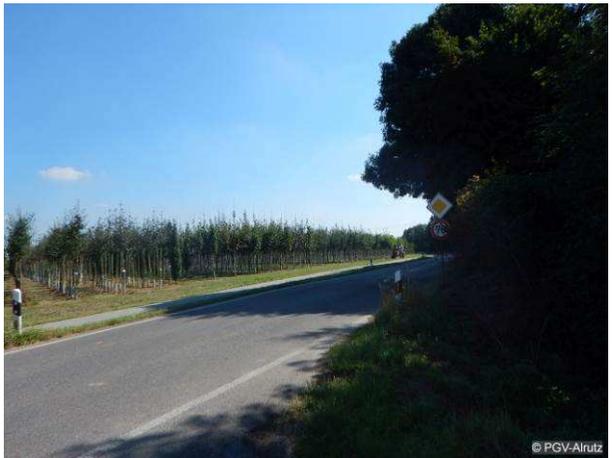
Nr.	Straßenabschnitt	Bestand/ Problem	Lösungsansatz (inkl. überschlägige Kostenschätzung)	Priorität	Foto
K 1	Am Weilerhof (K 6) Anbindung Meyersweg OSTERATH – BÖSINGHOVEN HAUPTROUTE	Ungesicherte Querung außerorts DTV nicht vorliegend	Notwendigkeit einer Querungshilfe bei DTV > 2.500 Kfz/d prüfen Kosten: ca. 2.400 Euro	K

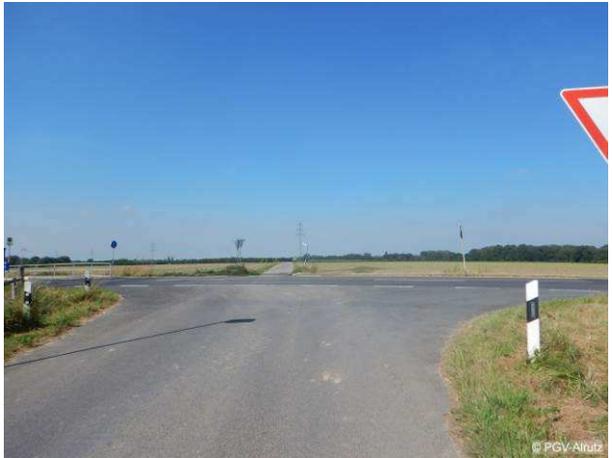
K 2	Bismarckstraße (K 1)/ Großer Ossumer Weg OSSUM HAUPTROUTE	Ungesicherte Querung außerorts DTV ca. 3.300 Kfz/d (Straßen NRW)	Mittelinsel oder Querungshilfe ergänzen Kosten: ca. 30.000 Euro	2

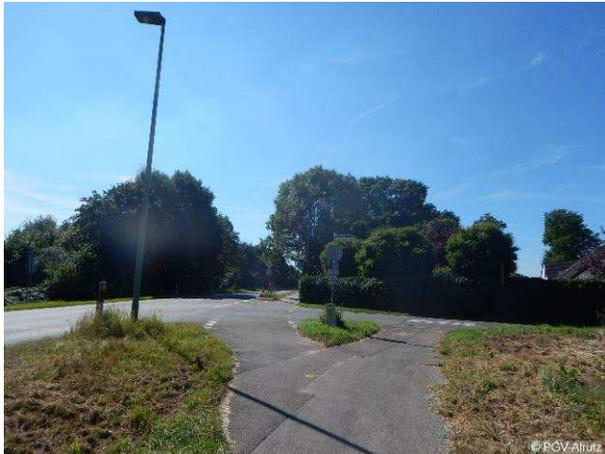
Nr.	Straßenabschnitt	Bestand/ Problem	Lösungsansatz <i>(inkl. überschlägige Kostenschätzung)</i>	Priorität	Foto
K 3	Bergfeld (K 9)/ Strümper Berg STRÜMP HAUPTROUTE	Einmündung mit unzureichenden Sichtbeziehungen zum Zweirichtungsweg und abgefahrener Furtmarkierung	Hecke entfernen oder einkürzen. Furt rot einfärben und ggf. Piktogramme für Radverkehr aus zwei Richtungen markieren Kosten: ca. 6.000 Euro	K

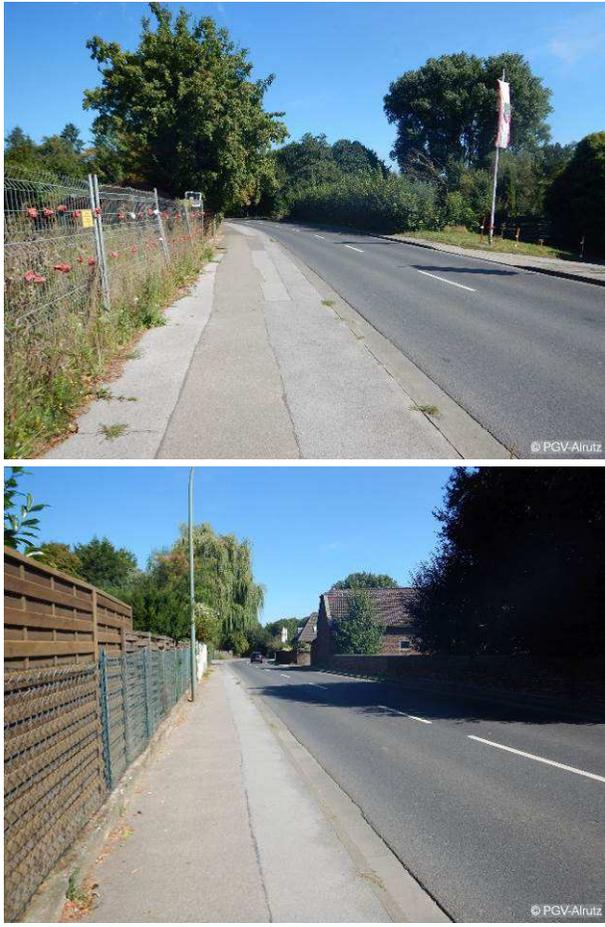
Nr.	Straßenabschnitt	Bestand/ Problem	Lösungsansatz <i>(inkl. überschlägige Kostenschätzung)</i>	Priorität	Foto
K 4	Bergfeld (K 9) zwischen Moerser Straße und Strümper Berg STRÜMP HAUPTROUTE	Einseitig gemeinsamer Geh- und Radweg (Zweirichtungsverkehr) in unzureichender Breite (ca. 1,5-2,5 m) und fehlender Sicherheitstrennstreifen (T50) DTV ca. 5.000 Kfz/d (Straßen NRW)	Radverkehr richtungstreu führen Wegeausbau auf Regelbreite zzgl. Sicherheitstrennstreifen und einseitige Markierungslösung prüfen (Kfz-Parken ggf. neu zu regeln) Kosten: ca. 219.000 Euro Alternativ: Radverkehr im Mischverkehr führen	1

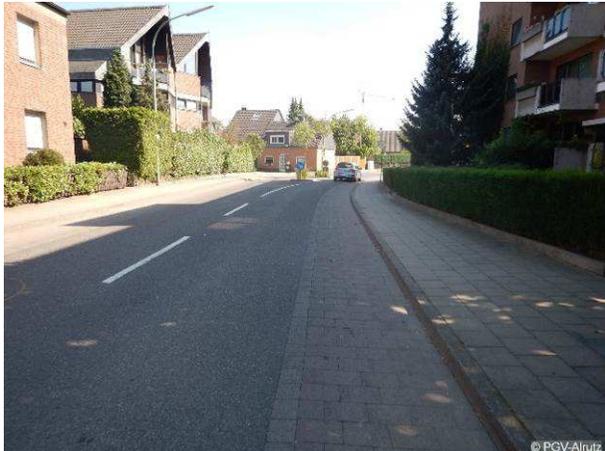
Nr.	Straßenabschnitt	Bestand/ Problem	Lösungsansatz (inkl. überschlägige Kostenschätzung)	Priorität	Foto
K 5	Bismarckstraße (K 1) zwischen OE Lank- Latum und Uerdinger Straße LANK-LATUM HAUPTROUTE	unklare Führungsform („baulicher Fahrstreifen“ für den Radverkehr) DTV ca. 3.400 Kfz/d (Straßen NRW)	Asphaltieren der gesamten Fahrbahn ggf. Markierungslösung prüfen Kosten: ca. 40.000 Euro	2

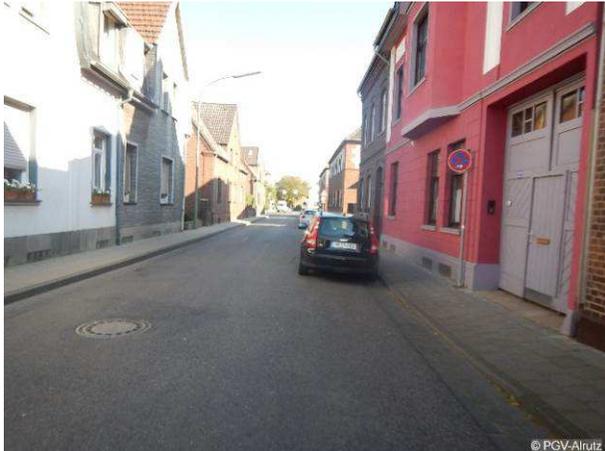
K 6	Kaiserswerther Straße (K 1) zwischen Uerdinger Straße und In der Wasserstadt LANK-LATUM	Mischverkehr DTV ca. 3.900 Kfz/d (Straßen NRW)	Verkehrsberuhigungsmaßnahmen zur Einhaltung der zulässigen Geschwindigkeiten (z.B. Einengungen, Plateau-Aufpflasterung) Kosten: ca. 6.000 Euro	K

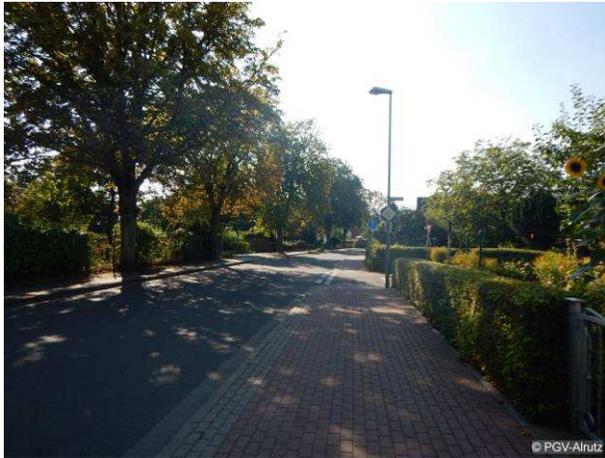
Nr.	Straßenabschnitt	Bestand/ Problem	Lösungsansatz <i>(inkl. überschlägige Kostenschätzung)</i>	Priorität	Foto
K 7	Kaiserswerther Straße (K 1) zwischen In der Wasserstadt und Nierster Straße LANK-LATUM	Einseitiger gemeinsamer Geh- und Radweg (Zweirichtungsverkehr) in nur knapp ausreichender Breite (ca. 2,2-2,8 m) DTV ca. 3.900 Kfz/d (Straßen NRW)	Aufhebung Benutzungspflicht und Zweirichtungsführung Radverkehr richtungstreu führen Nordseitige Radverkehrsanlage für richtungstreuen Radverkehr beibehalten (ohne Benutzungspflicht) Südseitig Markierungslösung prüfen (Kfz-Parken ggf. neu zu regeln) Kosten: ca. 22.600 Euro Alternativ: Radverkehr im Mischverkehr	K 2

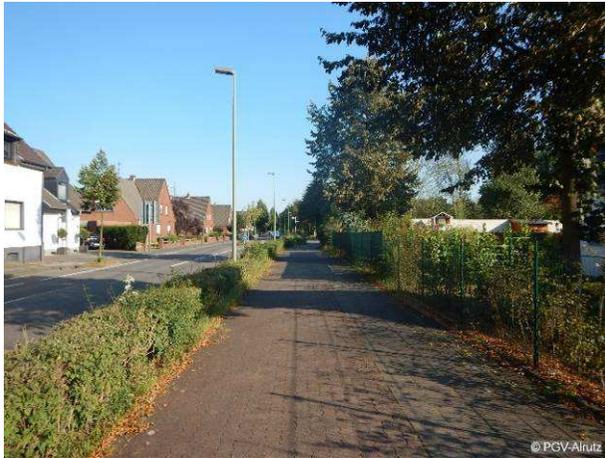
Nr.	Straßenabschnitt	Bestand/ Problem	Lösungsansatz <i>(inkl. überschlägige Kostenschätzung)</i>	Priorität	Foto
K 8	Kierster Straße (K 1) zwischen Nierster Straße und Webergasse LANK-LATUM	Einseitiger getrennter Geh- und Radweg (Zweirichtungsverkehr) DTV ca. 1.800 Kfz/d (Straßen NRW)	Aufhebung Benutzungspflicht und Zweirichtungsführung Radverkehr richtungstreu führen ggf. Radweg ohne Benutzungspflicht für richtungstreuen Radverkehr beibehalten - Neuverteilung zugunsten Fußverkehr prüfen Kosten: ca. 2.400 Euro ggf. Markierungslösung prüfen Kosten: ca. 24.000 Euro	K 2

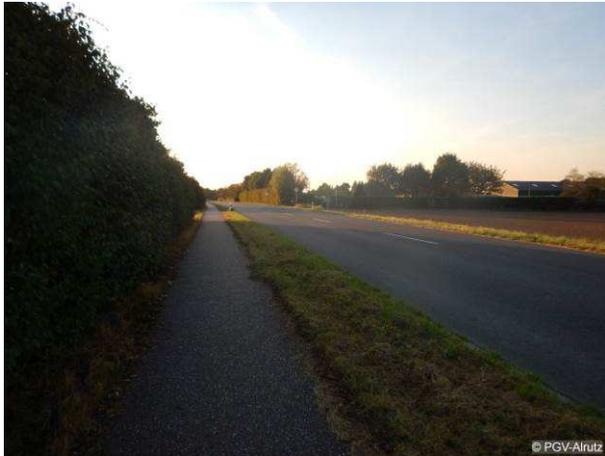
Nr.	Straßenabschnitt	Bestand/ Problem	Lösungsansatz <i>(inkl. überschlägige Kostenschätzung)</i>	Priorität	Foto
K 9	Kierster Straße (K 1), Langster Straße (K 1) zwischen Lank-Latum und Langst-Kierst LANK-LATUM – LANGST-KIERST	Einseitiger gemeinsamer Geh- und Radweg in unzureichender Breite (ca. 2,0 m) außerorts	Ausbau Radweg auf Regelbreite zzgl. Sicherheitstrennstreifen Kosten: ca. 242.000 Euro	2

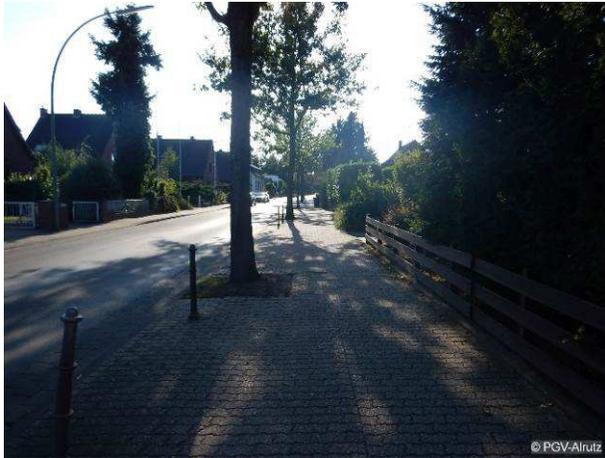
Nr.	Straßenabschnitt	Bestand/ Problem	Lösungsansatz <i>(inkl. überschlägige Kostenschätzung)</i>	Priorität	Foto
K 10	Nierster Straße (K 16) zwischen Kierster Straße und Wittenberger Straße LANK-LATUM HAUPTROUTE	Einseitiger getrennter Geh- und Radweg (Zweirichtungsverkehr) mit unzureichender Breite (ca. 1,85 m) Engstelle an Bäumen DTV ca. 1.800 Kfz/d (Straßen NRW)	Radverkehrsanlage aufgeben Radverkehr im Mischverkehr führen Kosten: ca. 2.400 Euro Alternativ: Nicht benutzungspflichtige Radverkehrsführung - richtungstreu	K

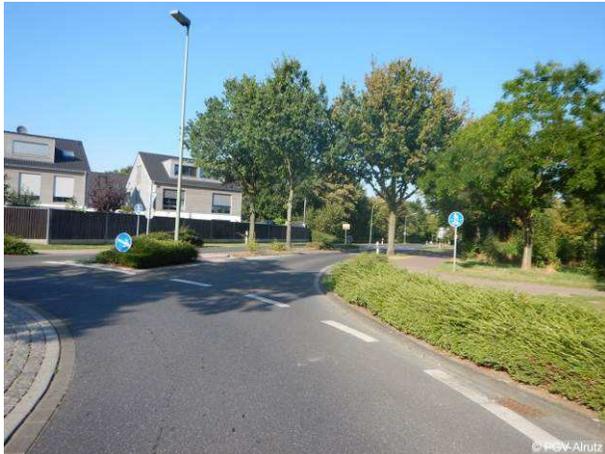
Nr.	Straßenabschnitt	Bestand/ Problem	Lösungsansatz (inkl. überschlägige Kostenschätzung)	Priorität	Foto
K 11	Kreisverkehr Nierster Straße (K 16)/ Wittenberger Straße LANK-LATUM HAUPTROUTE	unklare Regelung im Kreis	Radverkehr im Kreis im Mischverkehr führen Kosten: ca. 2.400 Euro	K

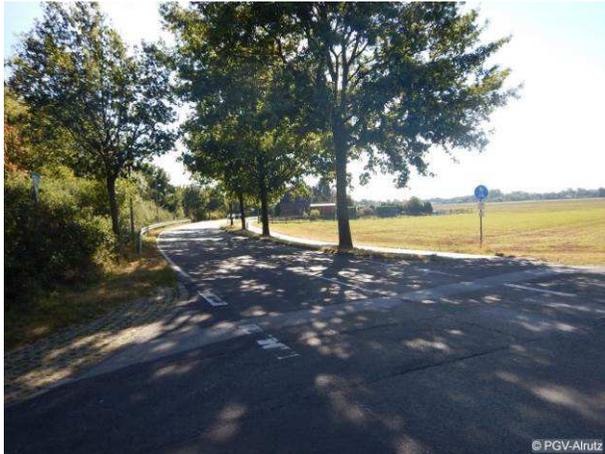
K 12	Große Gasse/ Brunnenstraße (K 16) LANK-LATUM HAUPTROUTE	Ungesicherte Querung außerorts DTV nicht vorliegend	Notwendigkeit einer Querungshilfe bei DTV > 2.500 Kfz/d prüfen Kosten: ca. 2.400 Euro	K

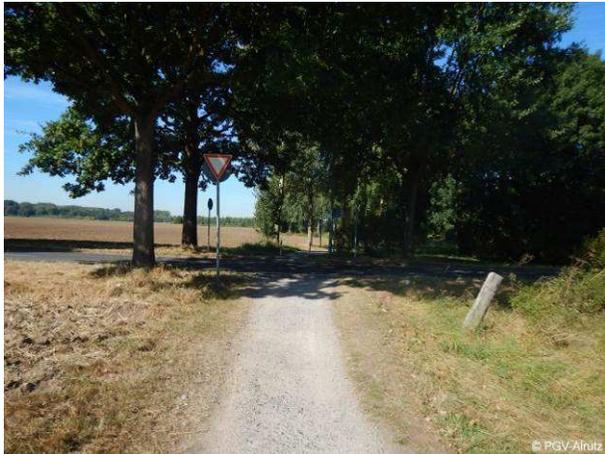
Nr.	Straßenabschnitt	Bestand/ Problem	Lösungsansatz (inkl. überschlägige Kostenschätzung)	Priorität	Foto
K 13	Brunnenstraße (K 16)/ Pappelallee LANK-LATUM HAUPTROUTE	Ungesicherte Querung außerorts DTV nicht vorliegend	Notwendigkeit einer Querungshilfe bei DTV > 2.500 Kfz/d prüfen Kosten: ca. 2.400 Euro	K

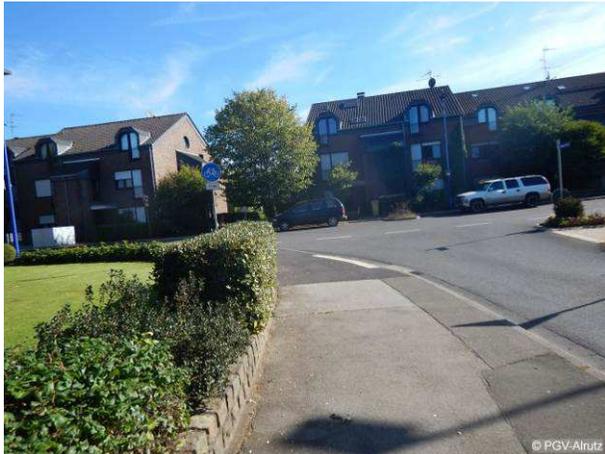
K 14	Lanker Straße (K 16)/ Stratumer Straße (K 9) NIERST	Abruptes Radwegende am Knotenpunkt DTV ca. 1.800 Kfz/d (Straßen NRW)	Mittelinsel oder Querungshilfe zur Verdeutlichung der Mischverkehrsführung innerorts (dient auch der Geschwindigkeitssenkung im Ortseingangsbereich) Kosten: ca. 30.000 Euro	2

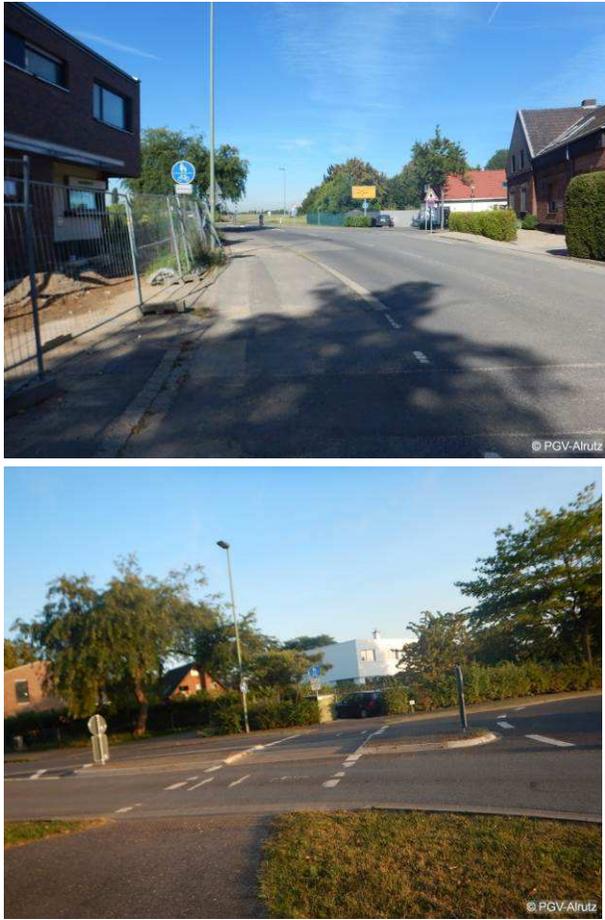
Nr.	Straßenabschnitt	Bestand/ Problem	Lösungsansatz <i>(inkl. überschlägige Kostenschätzung)</i>	Priorität	Foto
K 15	Kreisverkehr Kullenberg (K 9)/ Ilvericher Straße (K 9) LANGST-KIERST HAUPTROUTE	beidseitige Benutzungspflicht im Vorfeld des Kreisverkehrs nicht zulässig Furtmarkierung verblasst	südseitigen Radweg (bis Kreis) aufgeben Radverkehr im Zuge Zur Rheinfähre bis zum Kreis im Mischverkehr führen Erneuerung der Piktogramme und Richtungspfeile im Zuge der Radverkehrsfurt Kosten: ca. 6.000 Euro	K

The 'Foto' column contains two photographs. The top photograph shows a road intersection with a cycle lane on the left side, marked with a blue sign and a white arrow. The bottom photograph shows a road with a cycle lane on the right side, marked with a white arrow and a white line. Both photographs are credited to PGV-Alrutz.

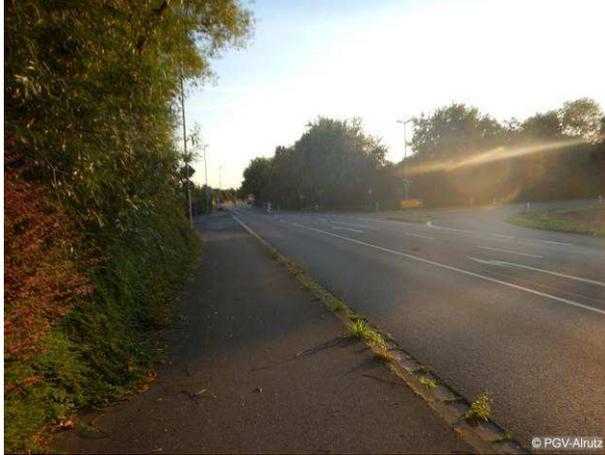
Nr.	Straßenabschnitt	Bestand/ Problem	Lösungsansatz (inkl. überschlägige Kostenschätzung)	Priorität	Foto
K 16	Ilvericher Straße (K 9) zwischen Kullenberg und Langster Straße LANGST-KIERST HAUPTROUTE	Einseitiger gemeinsamer Geh- und Radweg (Zweirichtungsverkehr) mit fehlendem Sicherheitstrennstreifen und unzureichender Breite (ca. 2,0-2,5 m) DTV ca. 3.500 Kfz/d (Straßen NRW)	Ausbau Radweg auf Regelbreite zzgl. Sicherheitstrennstreifen Kosten: ca. 12.000 Euro	2

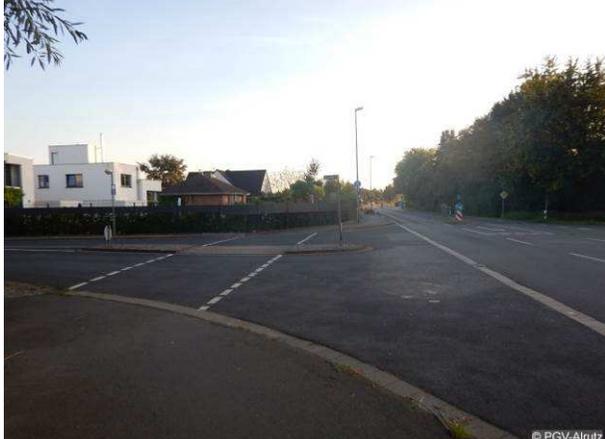
K 17	Ilvericher Straße (K 9)/ Alt Langst LANGST-KIERST HAUPTROUTE	unzureichende Sicherung Zweirichtungsverkehr an Einmündung	Piktogramme und Richtungspfeile im Zuge Radverkehrsfurt ergänzen Kosten: ca. 600 Euro	K

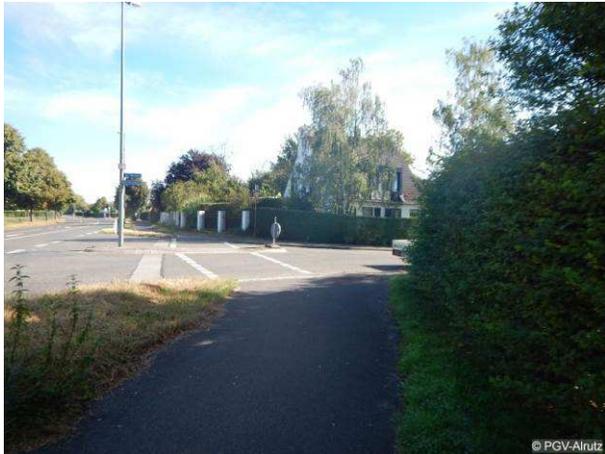
Nr.	Straßenabschnitt	Bestand/ Problem	Lösungsansatz (inkl. überschlägige Kostenschätzung)	Priorität	Foto
K 18	Ilvericher Straße (K 9)/ Am Oberbach LANGST-KIERST HAUPTROUTE	unzureichende Sicherung Zweirichtungsverkehr an Einmündung	Piktogramme und Richtungspfeile im Zuge Radverkehrsfurt ergänzen Kosten: ca. 600 Euro	K

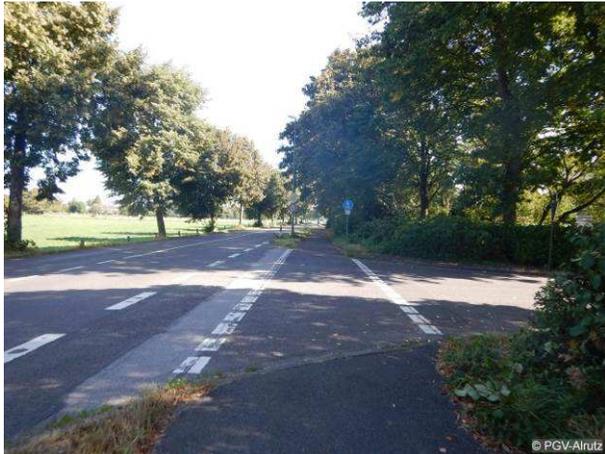
K 19	Ilvericher Straße (K 9)/ Am Langenbruchbach LANGST-KIERST HAUPTROUTE	unzureichende Sicherung Zweirichtungsverkehr an Einmündung	Piktogramme und Richtungspfeile im Zuge Radverkehrsfurt ergänzen Kosten: ca. 600 Euro	K

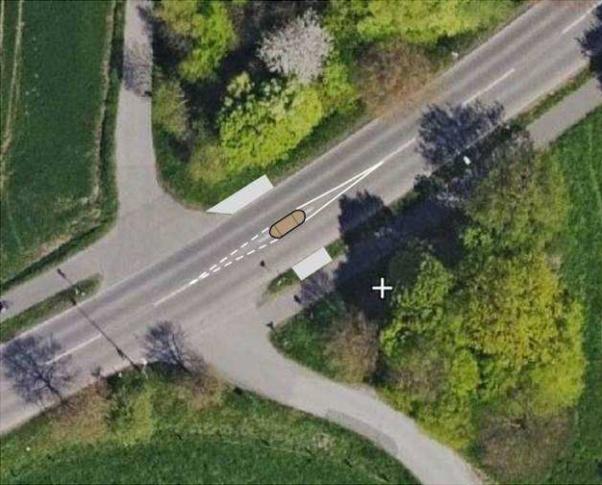
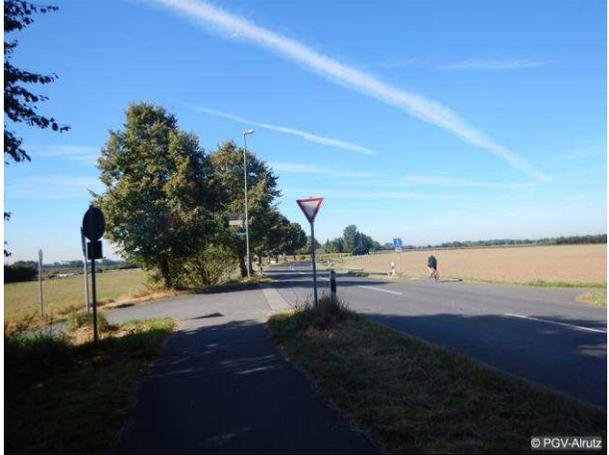
Nr.	Straßenabschnitt	Bestand/ Problem	Lösungsansatz <i>(inkl. überschlägige Kostenschätzung)</i>	Priorität	Foto
K 20	Ilvericher Straße (K 9)/ Obere Straße/ Am Oberbach LANGST-KIERST HAUPTROUTE	Ungesicherte Querung außerorts DTV ca. 3.500 Kfz/d (Straßen NRW)

Fotomontage einer Mittelinsel
 Luftbildquelle: <http://maps.rhein-kreis-neuss.de/geoportal/>

Mittelinsel oder Querungshilfe (dient auch der Geschwindigkeitssenkung) Kosten: ca. 30.000 Euro	1

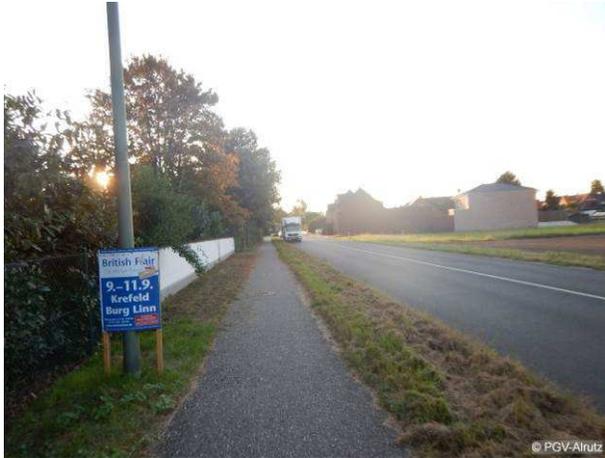
Nr.	Straßenabschnitt	Bestand/ Problem	Lösungsansatz <i>(inkl. überschlägige Kostenschätzung)</i>	Priorität	Foto
K 21	Langster Straße (K 1) zwischen Ilvericher Straße und Am Nierster Pfad LANGST-KIERST	Einseitig gemeinsamer Geh- und Radweg (Zweirichtungsverkehr) in unzureichender Breite (ca. 2,4 m) DTV ca. 1.800 Kfz/d (Straßen NRW)	Radweg aufgeben Radverkehr im Mischverkehr führen Ggf. nicht benutzungspflichtige Führung für richtungstreuen Radverkehr beibehalten Kosten: ca. 2.400 Euro Alternativ: Schutzstreifen markieren (Kfz-Parken ggf. neu zu regeln)	K

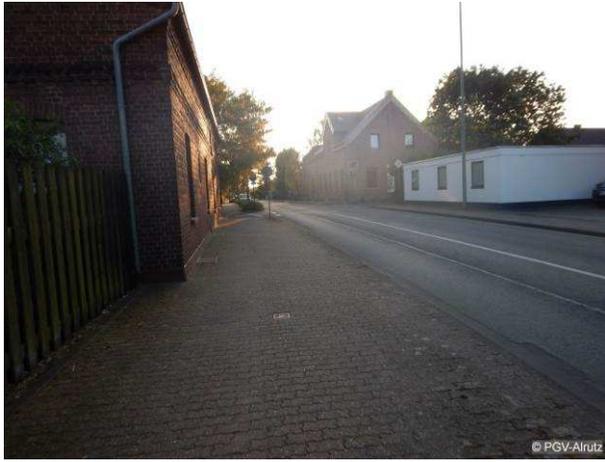
Nr.	Straßenabschnitt	Bestand/ Problem	Lösungsansatz (inkl. überschlägige Kostenschätzung)	Priorität	Foto
K 22	Langster Straße (K 1) zwischen Am Nierster Pfad und westl. Ende der Bebauung LANGST-KIERST	Einseitig gemeinsamer Geh- und Radweg(Zweirichtungsverkehr) mit fehlendem Sicherheitstrennstreifen zur Fahrbahn DTV ca. 1.800 Kfz/d (Straßen NRW)	Radweg aufgeben Radverkehr im Mischverkehr führen Ggf. nicht benutzungspflichtige Führung für richtungstreuen Radverkehr beibehalten Kosten: ca. 2.400 Euro Alternativ: Schutzstreifen markieren (Kfz-Parken ggf. neu zu regeln)	K

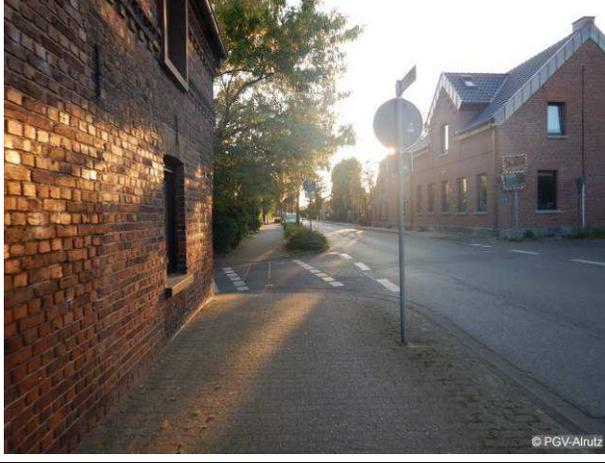
K 23	Langster Straße (K 1)/ Schützenstraße LANGST-KIERST	Einmündung mit unzureichenden Sichtbeziehungen und fehlendem Hinweis auf Radverkehr aus zwei Richtungen	Bei Aufgabe Radverkehrsanlage bzw. Beibehaltung Gehweg, Radverkehr frei (richtungstreu) kein Handlungsbedarf vgl. Nr. K 22	1

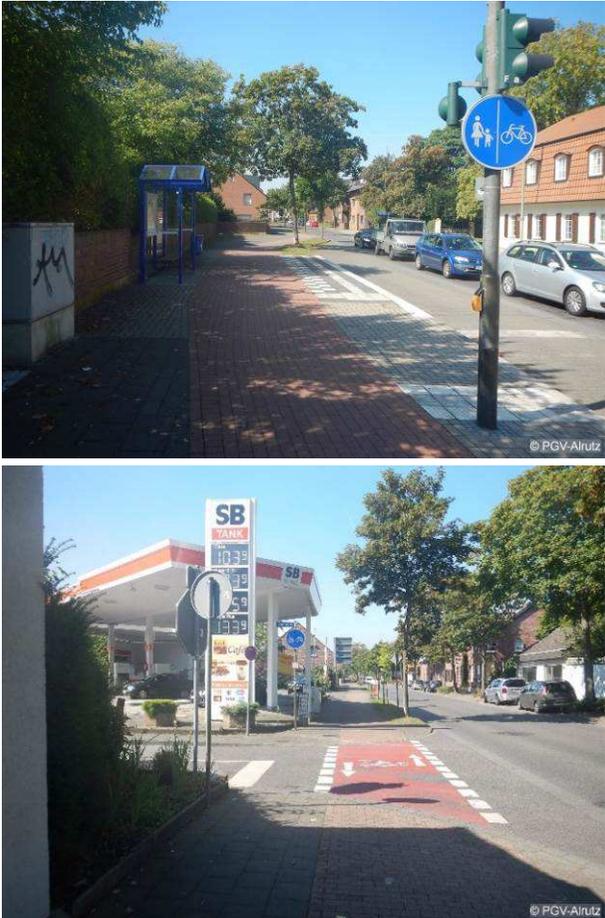
Nr.	Straßenabschnitt	Bestand/ Problem	Lösungsansatz (inkl. überschlägige Kostenschätzung)	Priorität	Foto
L 2	<p>Meerbuscher Straße (L 476) zwischen 50 m westlich Bahntrasse und Ivangsweg (50 m westlich A57)</p> <p>OSTERATH</p> <p>HAUPTROUTE</p>	<p>südseitiger baulicher Radweg im Zweirichtungsverkehr in z.T. unzureichender Breite (ca. 1,9-2,0 m) unzureichende Sichtbeziehungen an Einmündung Dörper Weg (Hecke) DTV ca. 8.400 Kfz/d (Straßen NRW)</p>	<p>Radverkehr richtungstreu führen südseitigen Radweg für richtungstreuen Radverkehr beibehalten – Furtmarkierungen, ggf. Belag anpassen nordseitig Markierungslösung prüfen (Kfz- Parken ggf. neu zu regeln) regelmäßiger Grünschnitt</p> <p>Kosten: ca. 56.000 Euro</p>	<p>1</p> <p>D</p>

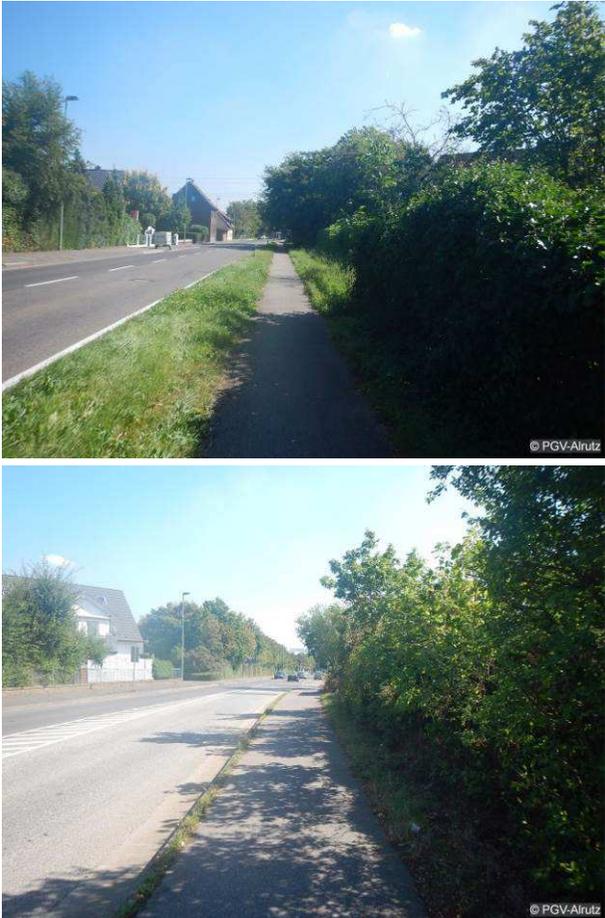
Nr.	Straßenabschnitt	Bestand/ Problem	Lösungsansatz (inkl. überschlägige Kostenschätzung)	Priorität	Foto
L 3	Meerbuscher Straße (L 476) zwischen Ivangsweg (50 m westl. A57) und Ortstafel Osterath OSTERATH HAUPTROUTE	Einseitiger Zweirichtungsradweg in unzureichender Breite (ca. 1,8 m) innerorts z.T. fehlender Sicherheitstrennstreifen eher Außerortscharakter DTV ca. 6.400 - 8.300 Kfz/d (Straßen NRW)	Radverkehrsanlage durchgängig auf Regelbreite inkl. Sicherheitstrennstreifen ausbauen Kosten: ca. 65.000 Euro	2

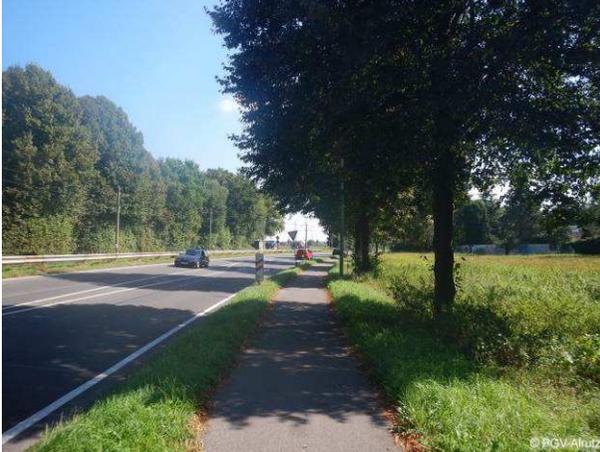
Nr.	Straßenabschnitt	Bestand/ Problem	Lösungsansatz (inkl. überschlägige Kostenschätzung)	Priorität	Foto
L 4	Meerbuscher Straße (L 476) zwischen Ortstafel Osterath und Ortstafel Buderich OSTERATH – BÜDERICH HAUPTROUTE	Einseitiger Zweirichtungsradweg in unzureichender Breite (ca. 1,9 m) außerorts DTV ca. 6.400 Kfz/d (Straßen NRW)	Radverkehrsanlage durchgängig auf Regelbreite inkl. Sicherheitstrennstreifen ausbauen Kosten: ca. 102.600 Euro	2

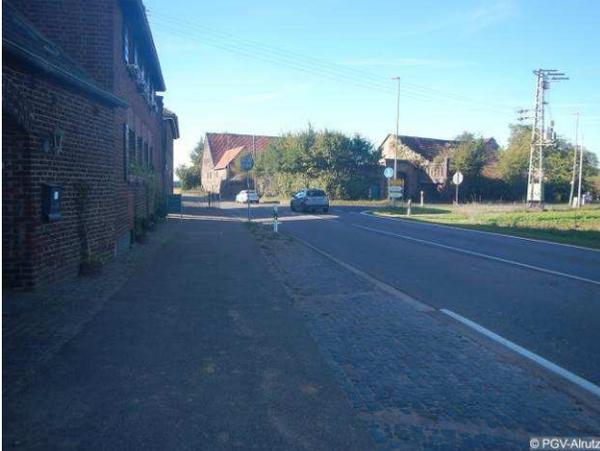
L 5	Kaarster Straße (L 476)/ Hardt (K19) OSTERATH	Ungesicherte Querung im Kurvenbereich	Mittelinsel oder Querungshilfe ergänzen Kosten: ca. 30.000 Euro	2

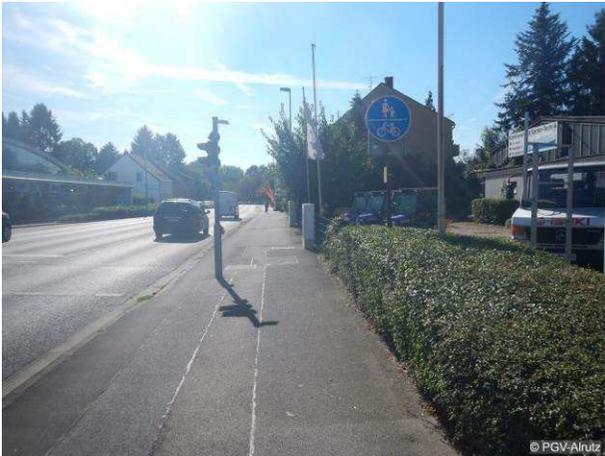
Nr.	Straßenabschnitt	Bestand/ Problem	Lösungsansatz (inkl. überschlägige Kostenschätzung)	Priorität	Foto
L 6	Krefelder Straße (L 476) zwischen Strümper Straße und Comeniusstraße OSTERATH HAUPTROUTE	Westseitige Radverkehrsanlage (Zwei richtungsverkehr) in z.T. unzureichender Breite (ca. 2,5-4,7 m) z.T. fehlende Sicherheitstrennstreifen Wechsel zwischen gemeinsamer Geh- und Radweg und Radweg DTV ca. 11.200 Kfz/d (Straßen NRW)	Radverkehr richtungstreu führen Markierungslösung prüfen (Kfz-Parken ggf. neu zu regeln) Sicherheitstrennstreifen markieren Kosten: ca. 32.000 Euro	2

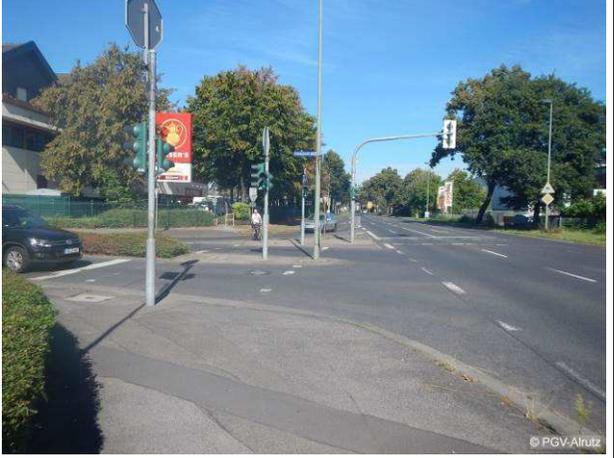
Nr.	Straßenabschnitt	Bestand/ Problem	Lösungsansatz (inkl. überschlägige Kostenschätzung)	Priorität	Foto
L 7	Comeniusstraße/ Krefelder Straße (L 476) OSTERATH HAUPTROUTE	Fehlende bzw. umwegige Radverkehrsführung im Knoten freier Rechtsabbieger	Radverkehrsführung am Knoten verdeutlichen (ggf. Radverkehrsfurten ergänzen bzw. gesicherte Überleitung auf Fahrbahn) Kosten: ca. 6.000 Euro Langfristig Rückbau freier Rechtsabbieger bzw. Einbindung in Signalisierung	K

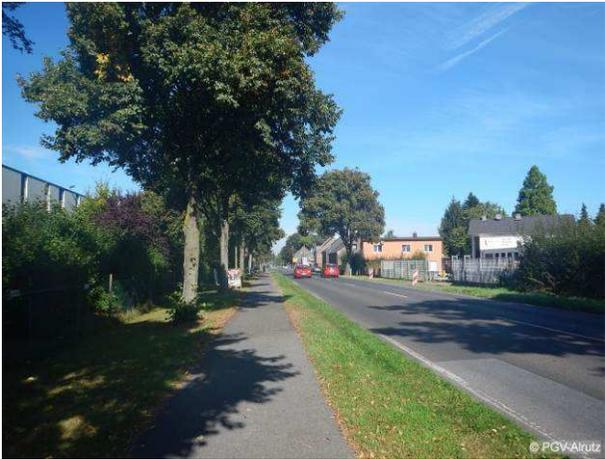
Nr.	Straßenabschnitt	Bestand/ Problem	Lösungsansatz (inkl. überschlägige Kostenschätzung)	Priorität	Foto
L 8	Krefelder Straße (L 476) zwischen Comeniusstraße und Westring OSTERATH HAUPTROUTE	Mischverkehr DTV ca. 11.200 Kfz/d (Straßen NRW)	Beidseitig Radverkehrsanlagen in Regelbreite zzgl. Sicherheitstrennstreifen einrichten ggf. Markierungslösung prüfen (Kfz- Parken ggf. neu zu regeln) Kosten: ca. 39.000 Euro	1

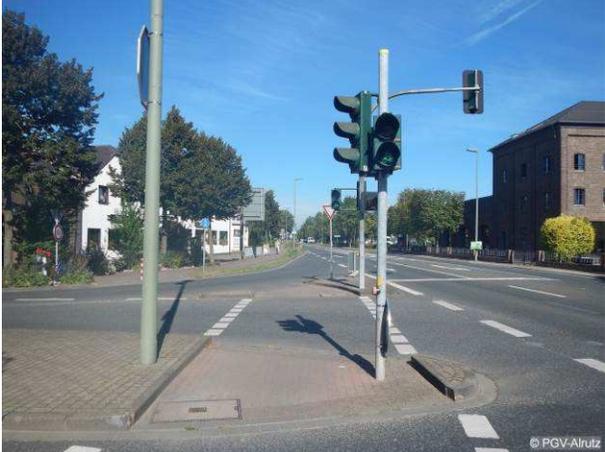
Nr.	Straßenabschnitt	Bestand/ Problem	Lösungsansatz (inkl. überschlägige Kostenschätzung)	Priorität	Foto
L 9	Krefelder Straße (L 476)/ Westring OSTERATH HAUPTROUTE	Umgewige Radverkehrsführung am Knoten freier Rechtsabbieger	Radverkehrsführung am Knoten verdeutlichen (ggf. Radverkehrsfurten ergänzen bzw. gesicherte Überleitung auf Fahrbahn) Kosten: ca. 6.000 Euro Langfristig: Rückbau freier Rechtsabbieger bzw. Einbindung in Signalisierung	K

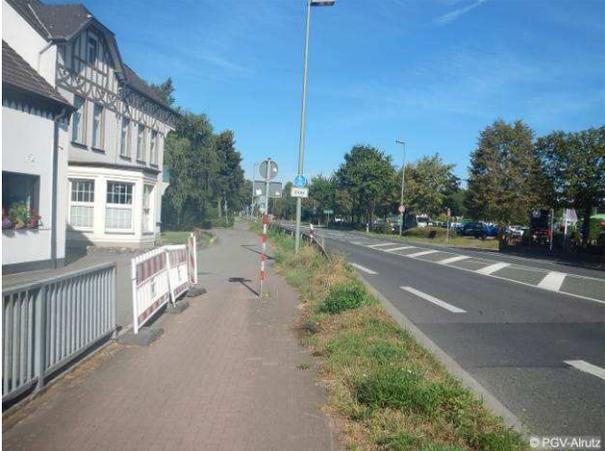
L 10	Krefelder Straße (L 476) nördl. Westring OSTERATH HAUPTROUTE	Führungskontinuität Gemeinsamer Geh- und Radweg wird für ca. 20 m aufgehoben Engstelle	Durchgängige Radverkehrsanlage in Regelbreite zzgl. Sicherheitstrennstreifen einrichten Kosten: ca. 24.000 Euro	K

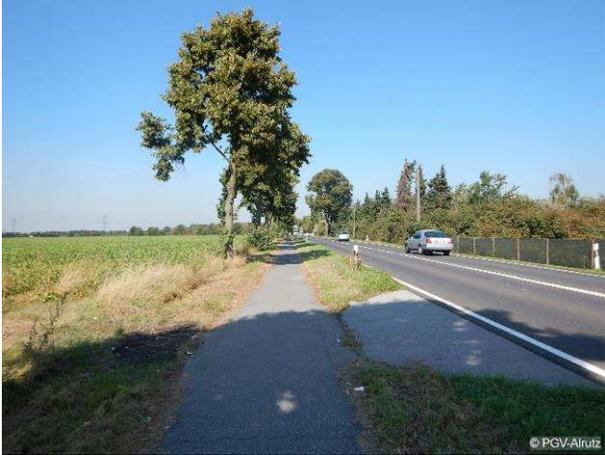
Nr.	Straßenabschnitt	Bestand/ Problem	Lösungsansatz (inkl. überschlägige Kostenschätzung)	Priorität	Foto
L 11	Krefelder Straße (L 476) zwischen Westring und A 44 OSTERATH HAUPTROUTE	Südseitiger gemeinsamer Geh- und Radweg außerorts (Zweirichtungs- verkehr) in z.T. unzureichender Breite (ca. 2,0-3,0 m) Belagsschäden	Belagsausbesserung Kosten: ca. 2.400 Euro Durchgängiger Wegebau auf Regelbreite zzgl. Sicherheitstrennstreifen Kosten: ca. 100.600 Euro	K 2

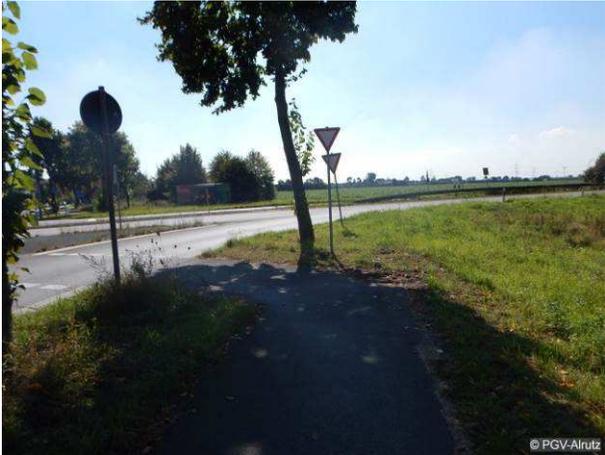
L 12	Krefelder Straße (L 476)/ Autobahnauffahrt A44 OSTERATH HAUPTROUTE	Freier Rechtsabbieger unzureichende Sichtbeziehungen Markierung Radverkehrsfurt nicht zulässig bei untergeordneter Führung	Furtmarkierung entfernen Kosten: ca. 6.000 Euro Langfristig: Rückbau freier Rechtsabbieger bzw. Einbindung in Signalisierung	K

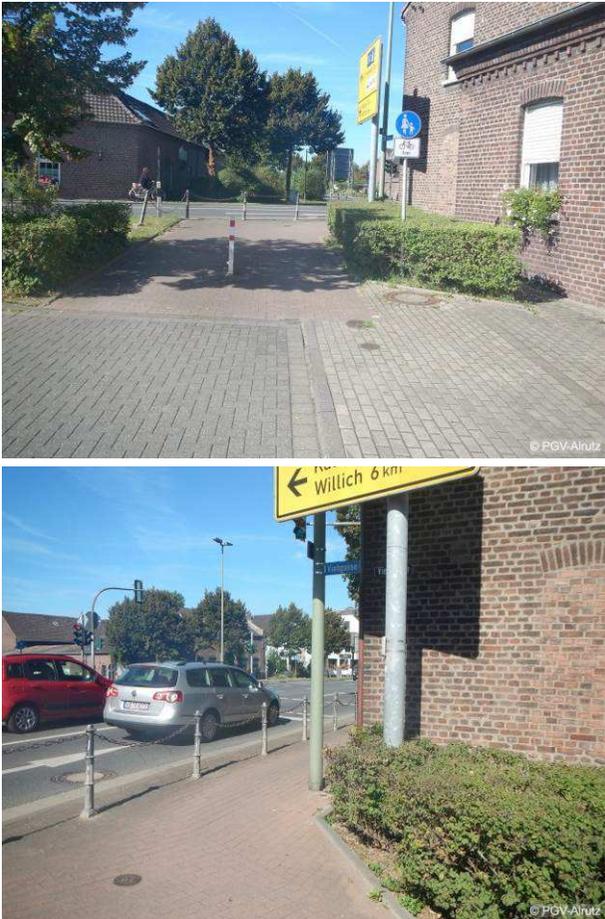
Nr.	Straßenabschnitt	Bestand/ Problem	Lösungsansatz (inkl. überschlägige Kostenschätzung)	Priorität	Foto
L 13	Viehgasse Übergang in Krefelder Straße (L 476) OSTERATH	Poller Engstelle zum Erreichen des Knotens bzw. der Lichtsignalanlage	Poller entfernen oder durch reflektierende Poller (inkl. Bodenmarkierung) mit einer Durchfahrbreite von mind. 1,50 m ersetzen Anbindung an nordseitige Radverkehrsanlage (vgl. Nr. L 9) herstellen Kosten: ca. 8.400 Euro	K

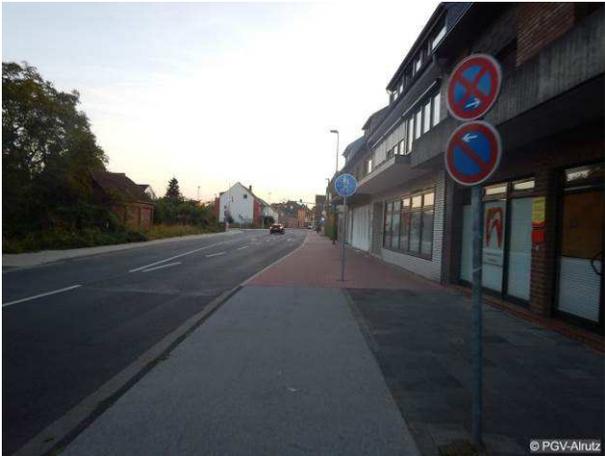
Nr.	Straßenabschnitt	Bestand/ Problem	Lösungsansatz (inkl. überschlägige Kostenschätzung)	Priorität	Foto
L 14	Strümper Straße (L 154) zwischen Kalverdonkweg und Bahnhofsweg OSTERATH HAUPTROUTE	Westseitige Radverkehrsanlage (Zweirichtungsverkehr) in z.T. unzureichender Breite (ca. 2,2 m) Führungskontinuität (mehrfacher Wechsel zwischen gemeinsamer Geh- und Radweg und Radweg) z.T. fehlende Sicherheitstrennstreifen DTV ca. 5.200 Kfz/d (Straßen NRW)	Radverkehr richtungstreu führen Westseitige Radverkehrsanlage für richtungstreuen Radverkehr beibehalten und auf Regelbreite zzgl. Sicherheitstrennstreifen ausbauen Kosten: ca. 237.000 Euro Ostseitig Markierungslösung prüfen (Kfz- Parken ggf. neu zu regeln) Kosten: ca. 43.000 Euro	1

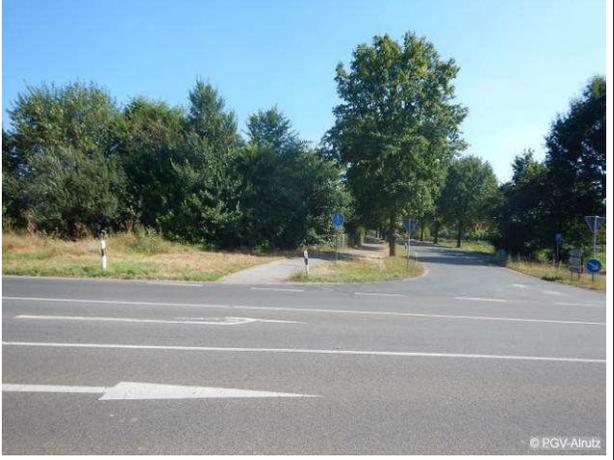
Nr.	Straßenabschnitt	Bestand/ Problem	Lösungsansatz (inkl. überschlägige Kostenschätzung)	Priorität	Foto
L 15	Bismarckstraße (K 1)/ An der Autobahn (L 386) BÖSINGHOVEN HAUPTROUTE	Ungesicherte Querung außerorts DTV ca. 7.700 Kfz/d (Straßen NRW)	Mittelinsel oder Querungshilfe ergänzen Kosten: ca. 30.000 Euro	1
