Weiterentwicklung des städtischen
Radverkehrskonzeptes

Anhang zum Schlussbericht

Auftraggeber: Stadt Meerbusch, Straßen und Kanäle

Auftragnehmer: Planungsgemeinschaft Verkehr
PGV-Alrutz GbR
Adelheidstraße 9b
D - 30171 Hannover
Telefon 0511 220601-80
Telefax 0511 220601-990
E-Mail info@pgv-alrutz.de
www.pgv-alrutz.de

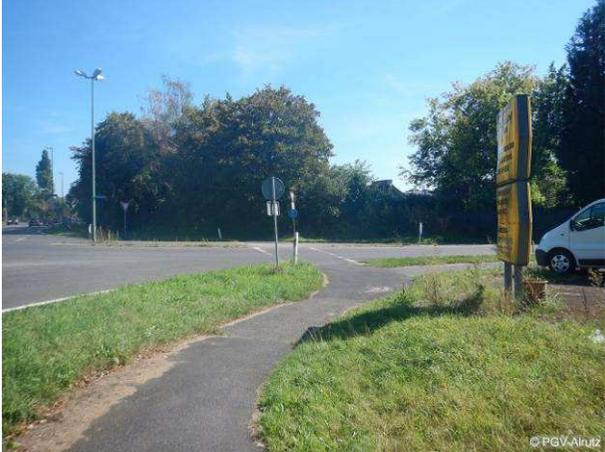
Nr.	Straßenabschnitt	Bestand/ Problem	Lösungsansatz (inkl. überschlägige Kostenschätzung)	Priorität	Foto
L 17	Schloßstraße (L 386)/ Osterather Straße (L 154) STRÜMP HAUPTROUTE	Unklare Radverkehrsführung im Knoten Markierung stark abgefahren Außerortscharakter	Bei bevorrechtigter Führung Radverkehrsfurt fahrbahnnah markieren und Zweirichtungsverkehr deutlich kennzeichnen Bei wartepflichtiger Führung Radverkehrsfurten entfernen und Vz 205 für Radverkehr ergänzen Kosten: ca. 12.000 Euro	1

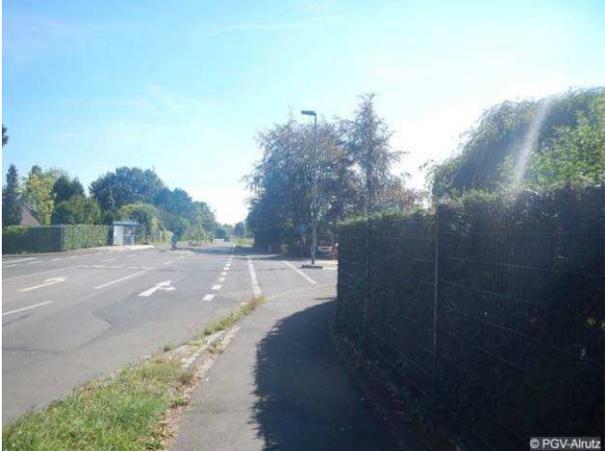
L 18	Schloßstraße (L 386)/ Brucknerstraße STRÜMP HAUPTROUTE	Unzureichende Sicherung Zweirichtungsverkehr Ungünstige Sicht	Bei Beibehaltung der Zweirichtungsführung (vgl. Nr. 0) Piktogramme und Richtungspfeile auf Radverkehrsfurt ergänzen Hecke entfernen oder zurücksetzen (ggf. Grunderwerb nötig) Kosten: ca. 12.000 Euro	K

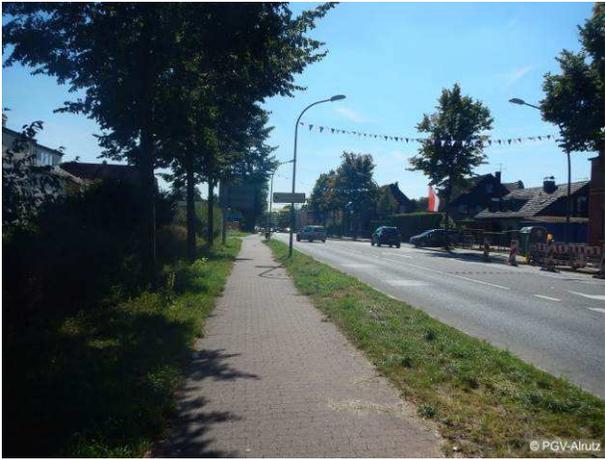
Nr.	Straßenabschnitt	Bestand/ Problem	Lösungsansatz (inkl. überschlägige Kostenschätzung)	Priorität	Foto
L 19	Xantener Straße (L 137) zwischen Schloßstraße und Buschstraße STRÜMP HAUPTROUTE	Ostseitiger gemeinsamer Geh- und Radweg in unzureichender Breite (Zweirichtungsverkehr) (ca. 2,2-2,5 m) DTV ca. 13.700 Kfz/d (Straßen NRW)	Radverkehr richtungstreu führen Ostseitige Radverkehrsanlage für richtungstreuen Radverkehr beibehalten Westseitig Markierungslösung prüfen (Kfz-Parken ggf. neu zu regeln) Ausreichende Sicherung des Radverkehrs an Einmündungen Übergang auf einseitigen Zweirichtungsradsverkehr südlich Buschstraße im Knoten Buschstraße berücksichtigen Kosten: ca. 30.000 Euro	2

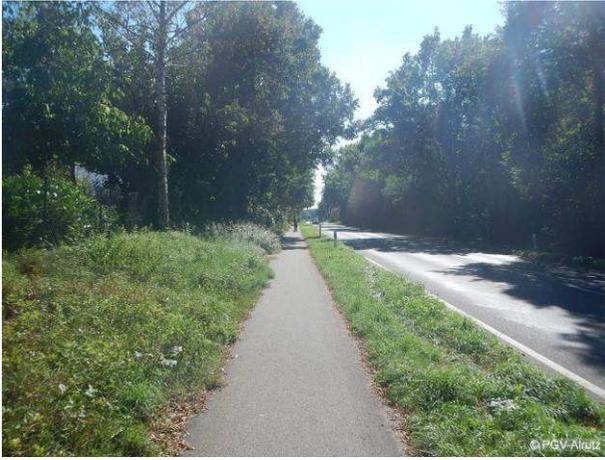
L 20	Xantener Straße (L 137) zwischen Buschstraße und Forststraße STRÜMP HAUPTROUTE	Ostseitiger gemeinsamer Geh- und Radweg in unzureichender Breite (Zweirichtungsverkehr) (ca. 2,2-2,5 m)	Radweg auf Regelbreite zzgl. Sicherheitstrennstreifen ausbauen Kosten: ca. 149.700 Euro	2

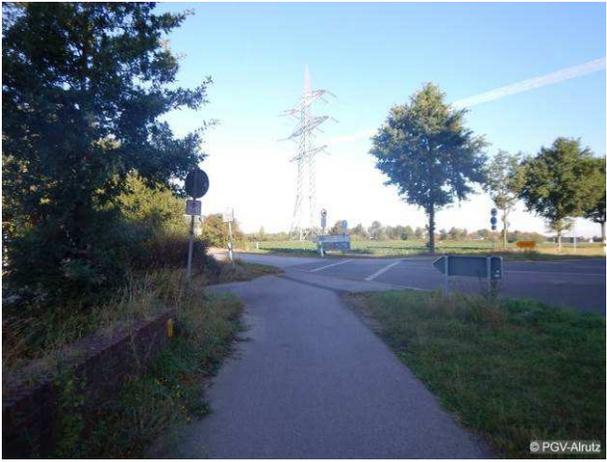
Nr.	Straßenabschnitt	Bestand/ Problem	Lösungsansatz (inkl. überschlägige Kostenschätzung)	Priorität	Foto
L 21	Schloßstraße (L 386)/ Am Weilerhof STRÜMP – BÖSINGHOVEN HAUPTROUTE	Unzureichende Sicht	Regelmäßiger Grünschnitt	D

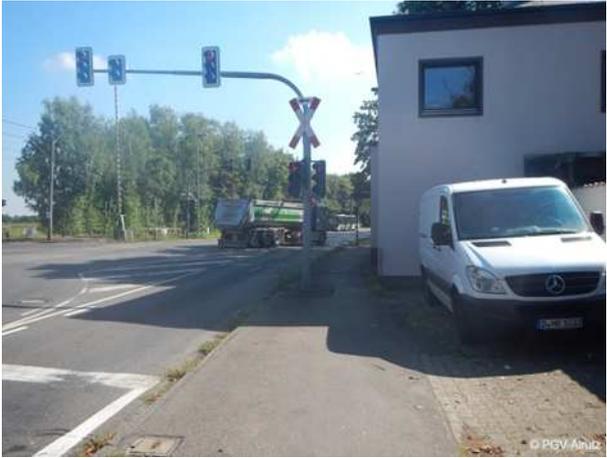
L 22	Meerbuscher Straße (L 476) Höhe Einmündung Moerser Straße HAUPTROUTE	Einseitiger Zweirichtungsradweg Engstelle	Radverkehrsanlage durchgängig auf Regelbreite inkl. Sicherheitstrennstreifen ausbauen Kosten: ca. 24.000 Euro	1

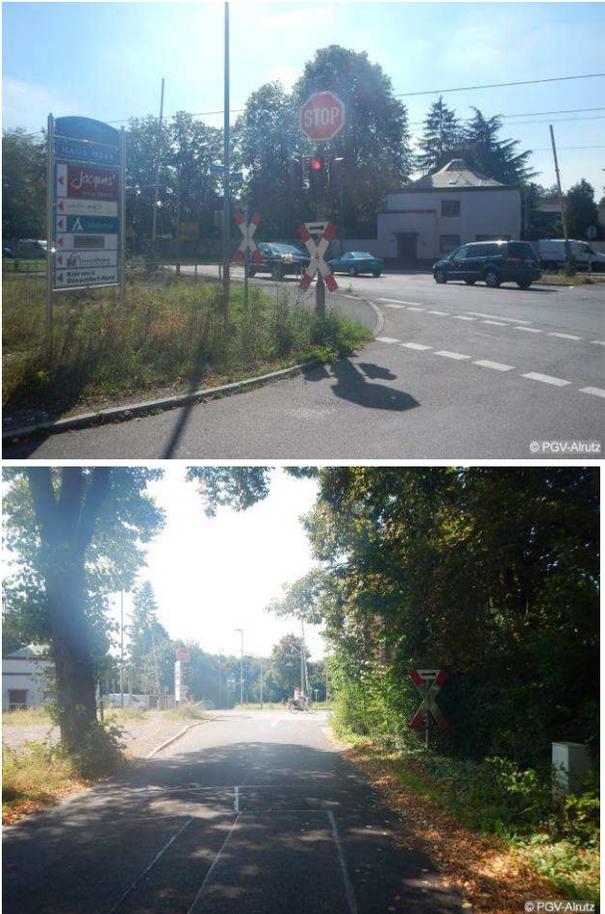
Nr.	Straßenabschnitt	Bestand/ Problem	Lösungsansatz (inkl. überschlägige Kostenschätzung)	Priorität	Foto
L 23	Haus Meer/ Moerser Straße (L 137) BÜDERICH HAUPTROUTE	Umwegige Radverkehrsführung im Knoten Unzureichende Sicht Unklare Regelung	Klare Regelungen für Radverkehr Sicherung links abbiegender Radverkehr auf Moerser Straße Kosten: ca. 12.000 Euro	K

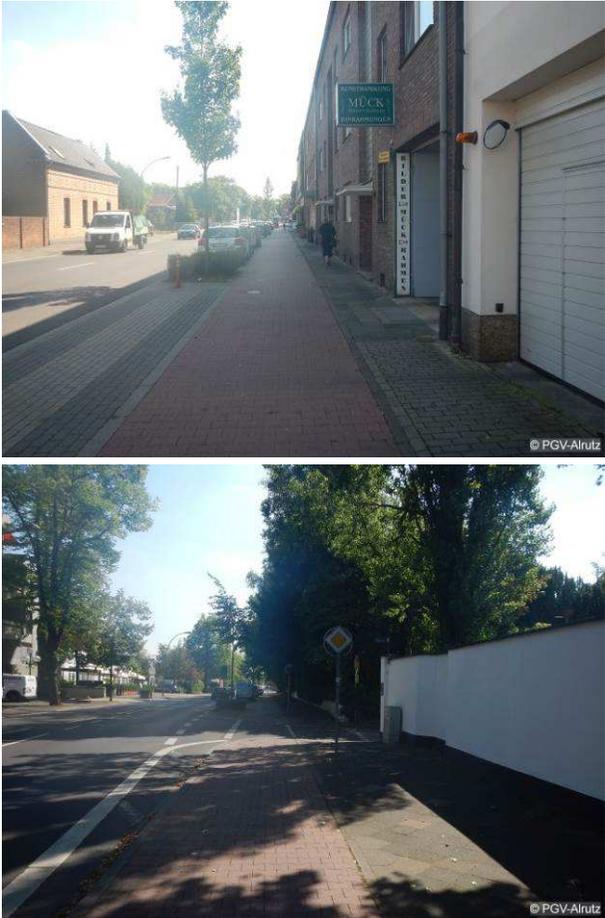
Nr.	Straßenabschnitt	Bestand/ Problem	Lösungsansatz (inkl. überschlägige Kostenschätzung)	Priorität	Foto
L 24	Moerser Straße (L 137) zwischen Meerbuscher Straße und Dorfstraße BÜDERICH HAUPTROUTE	Einseitiger getrennter Geh- und Radweg (Zweirichtungsverkehr) in unzureichender Breite (ca. 2,5 m) Fehlende Flächen für Fußverkehr Fehlender Sicherheitstrennstreifen zu parkenden Kfz Unzureichende Sichtbeziehungen an Einmündung Florastraße sowie an Einfahrt JET-Tankstelle zwischen Am Breil und Kanzlei Unzureichende Sicht wegen Grünbewuchs DTV ca. 9.000 Kfz/d (Straßen NRW)	Radverkehr richtungstreu führen Westseitige Radverkehrsanlage für richtungstreuen Radverkehr beibehalten Gemeinsame Führung mit Fußverkehr Sicherheitstrennstreifen zur Fahrbahn markieren Ostseitig Markierungslösung prüfen (Kfz- Parken ggf. neu zu regeln) Radverkehrsfurten an Einmündungen und stark befahrenen Grundstückszufahrten durch Piktogramme verdeutlichen Regelmäßiger Grünschnitt Kosten: ca. 186.600 Euro	1

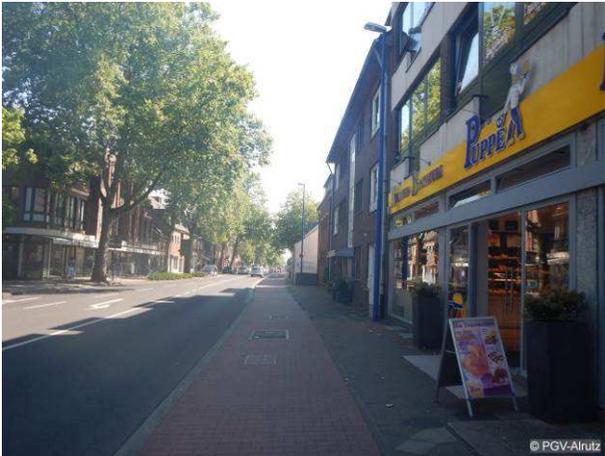
Nr.	Straßenabschnitt	Bestand/ Problem	Lösungsansatz (inkl. überschlägige Kostenschätzung)	Priorität	Foto
L 25	<p>Düsseldorfer Straße (L 137) zwischen Dorfstraße und Römerstraße</p> <p>BÜDERICH</p> <p>HAUPTROUTE</p>	<p>Einseitiger getrennter Geh- und Radweg (Zweirichtungsverkehr) in unzureichender Breite (ca. 2,5 m)</p> <p>Fehlende Flächen für Fußverkehr</p> <p>Fehlender Sicherheitstrennstreifen</p> <p>Engstelle an Bushaltestelle</p> <p>Weit abgesetzte Furt an Einmündung Auf den Steinen</p> <p>DTV ca. 8.300 Kfz/d (Straßen NRW)</p>	<p>Radverkehr richtungstreu führen</p> <p>Westseitige Radverkehrsanlage für richtungstreuen Radverkehr beibehalten</p> <p>Gemeinsame Führung mit Fußverkehr</p> <p>Sicherheitstrennstreifen zur Fahrbahn markieren</p> <p>Radverkehrsfurten an Einmündungen fahrbahnnah führen</p> <p>Ostseitig Markierungslösung prüfen (Kfz-Parken ggf. neu zu regeln)</p> <p>Rückbau Bushaldebucht zugunsten Seitenraum. Alternativ Radverkehr durch Markierung über Bushalt führen.</p> <p>Kosten: ca. 95.000 Euro</p>	1

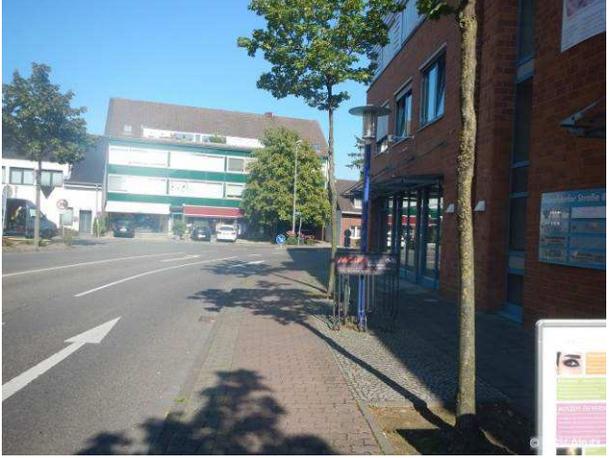
Nr.	Straßenabschnitt	Bestand/ Problem	Lösungsansatz (inkl. überschlägige Kostenschätzung)	Priorität	Foto
L 26	Düsseldorfer Straße (L 137) zwischen Römerstraße und Abzweigung zur Witzfeldstraße BÜDERICH HAUPTROUTE	Beidseitig getrennte Geh- und Radwege in unzureichender Breite (ca. 1,2 m) Fehlende Führungskontinuität DTV ca. 8.200 Kfz/d (Straßen NRW)	Ausbau beidseitiger Radverkehrsanlagen auf Regelbreite zzgl. Sicherheitstrennstreifen ggf. Markierungslösung prüfen (Kfz- Parken ggf. neu zu regeln) Kosten: ca. 35.400 Euro	1

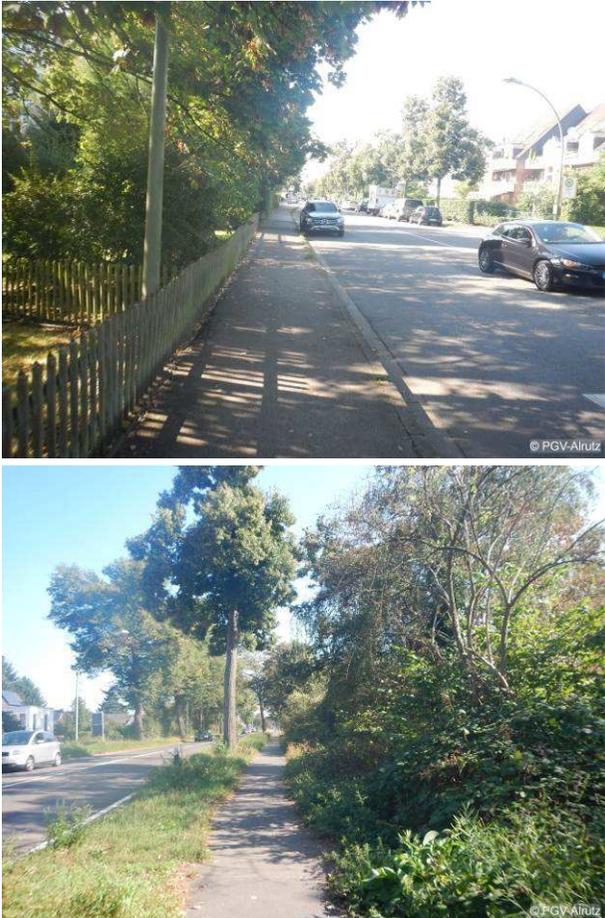
Nr.	Straßenabschnitt	Bestand/ Problem	Lösungsansatz (inkl. überschlägige Kostenschätzung)	Priorität	Foto
L 27	Düsseldorfer Straße (L 137) zwischen Abzweigung zur Witzfeldstraße und Böhlerstraße BÜDERICH HAUPTROUTE	Einseitig gemeinsamer Geh- und Radweg (Zweirichtungsverkehr) in unzureichender Breite (ca. 2,2-2,5 m) Fehlender Sicherheitstrennstreifen DTV ca. 8.200 Kfz/d (Straßen NRW)	Neu- bzw. Ausbau beidseitiger Radverkehrsanlagen auf Regelbreite zzgl. Sicherheitstrennstreifen ggf. Markierungslösung prüfen (Kfz- Parken ggf. neu zu regeln) Kosten: ca. 489.500 Euro	1

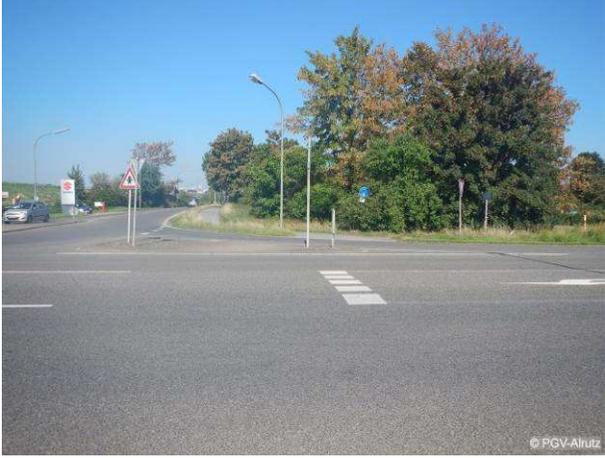
Nr.	Straßenabschnitt	Bestand/ Problem	Lösungsansatz (inkl. überschlägige Kostenschätzung)	Priorität	Foto
L 28	Düsseldorfer Straße (L 392)/ Böhlerstraße BÜDERICH HAUPTROUTE	Ungesicherte Querung DTV ca. 8.200 Kfz/d (Straßen NRW)	Radverkehr im Vorfeld der Kreuzung gesichert auf Fahrbahn leiten und Querung im Mischverkehr ermöglichen Mittelinsel oder Querungshilfe ergänzen Kosten: ca. 36.000 Euro Alternativ: Kreuzung signalisieren	1

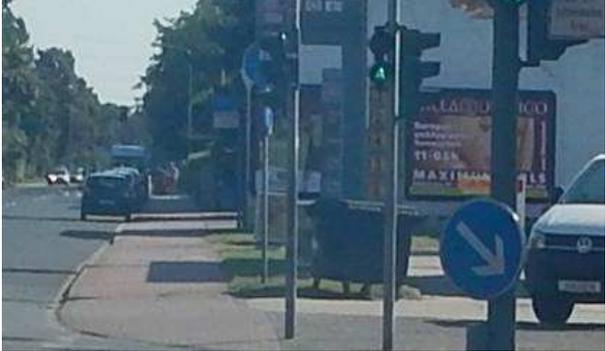
L 29	Neusser Straße (L 137) zwischen Römerstraße und Marienburger Straße BÜDERICH HAUPTROUTE	Einseitig gemeinsamer Geh- und Radweg (Zweirichtungsverkehr) in unzureichender Breite (ca. 2,3-2,5 m) Fehlender Sicherheitstrennstreifen DTV ca. 14.000 Kfz/d (Straßen NRW)	Radverkehr richtungstreu führen Westseitige Radverkehrsanlage für richtungstreuen Radverkehr beibehalten Sicherheitstrennstreifen zur Fahrbahn markieren Ostseitig Markierungslösung prüfen (Kfz- Parken ggf. neu zu regeln) Kosten: ca. 29.600 Euro	1

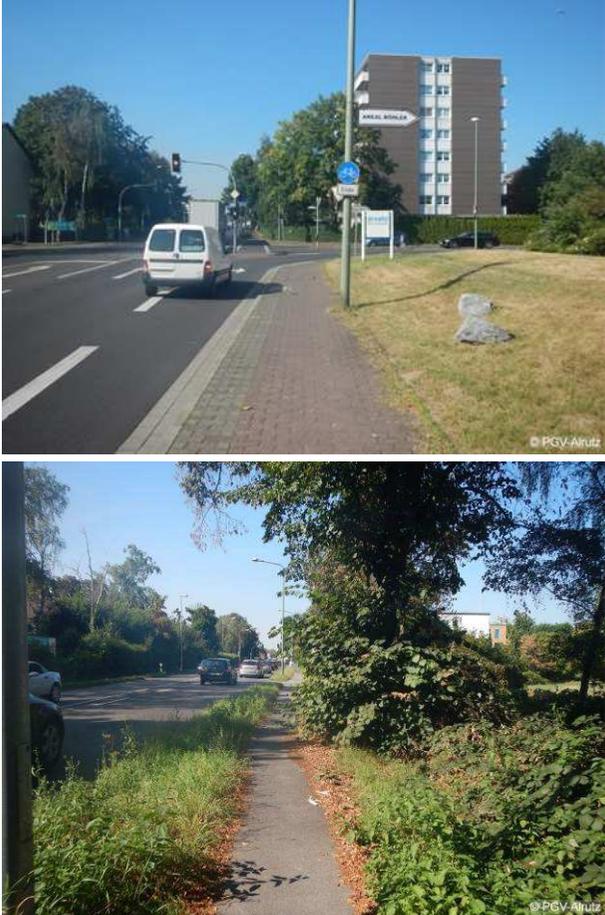
Nr.	Straßenabschnitt	Bestand/ Problem	Lösungsansatz (inkl. überschlägige Kostenschätzung)	Priorität	Foto
L 30	<p>Neusser Straße (L 137), Kevelaerer Straße zwischen Marienburger Straße und Laacher Weg</p> <p>BÜDERICH</p> <p>HAUPTROUTE</p>	<p>Gemeinsamer Geh- und Radweg innerorts (Zweirichtungsverkehr) in unzureichender Breite (ca. 1,5-2,0 m)</p> <p>Abruptes Ende der Radverkehrsanlage Höhe Marienburger Straße</p> <p>DTV ca. 14.000 Kfz/d (Straßen NRW)</p>	<p>Beidseitiger Aus- bzw. Neubau Radverkehrsanlage auf Regelbreite zzgl. Sicherheitstrennstreifen</p> <p>Kosten: ca. 356.000 Euro</p>	1

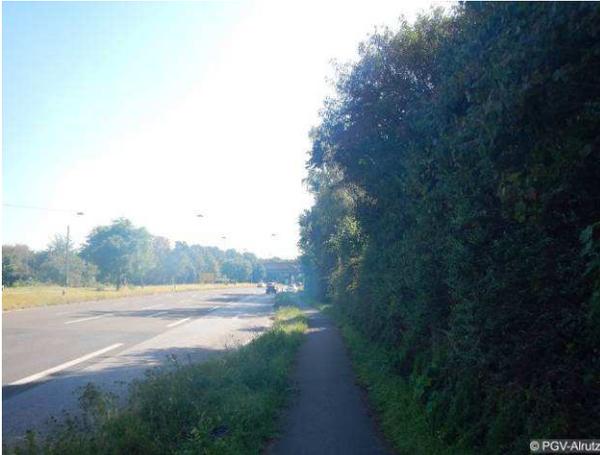
Nr.	Straßenabschnitt	Bestand/ Problem	Lösungsansatz (inkl. überschlägige Kostenschätzung)	Priorität	Foto
L 31	Neusser Straße (L 137) zwischen Laacher Weg und OA Büderich BÜDERICH HAUPTROUTE	Beidseitig gemeinsame Geh- und Radwege in unzureichender Breite (ca. 1,5-2,0 m) DTV ca. 14.000 Kfz/d (Straßen NRW)	Beidseitiger Aus- bzw. Neubau Radverkehrsanlage auf Regelbreite zzgl. Sicherheitstrennstreifen Kosten: ca. 212.300 Euro	1

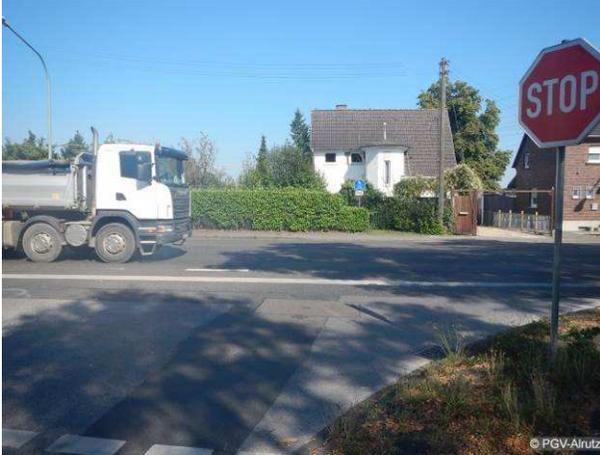
L 32	Laacher Weg/ Neusser Straße (L 137) BÜDERICH	Ungesicherte Querung Fehlende Erreichbarkeit Radverkehrsanlage im Zuge Neusser Straße DTV ca. 14.000 Kfz/d (Straßen NRW)	Bordabsenkung ostseitige Radverkehrsanlage im Zuge Neusser Straße Sicherung Radverkehr im Knoten Kosten: ca. 24.000 Euro	K

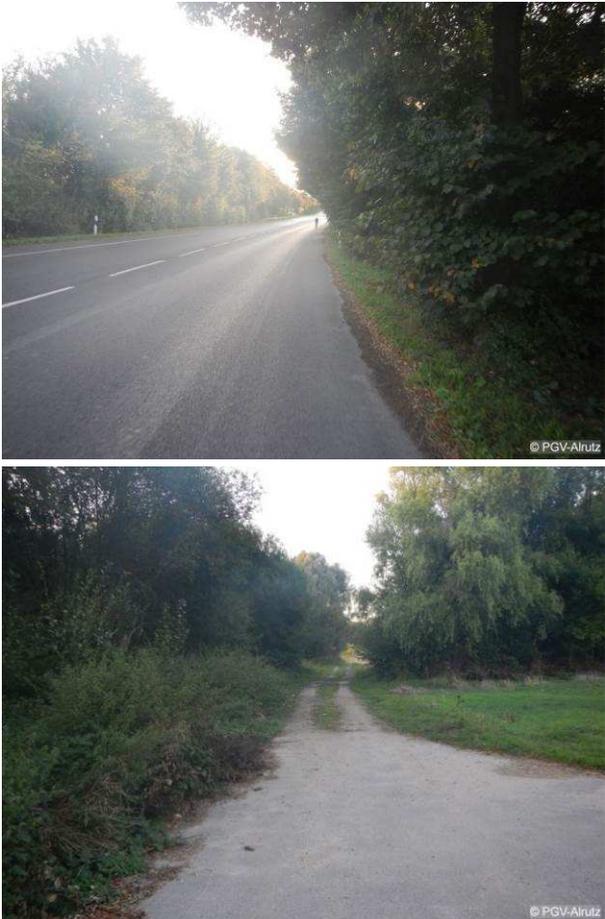
Nr.	Straßenabschnitt	Bestand/ Problem	Lösungsansatz (inkl. überschlägige Kostenschätzung)	Priorität	Foto
L 33	Badendonker Straße (L30) zwischen Broicherseite und Beginn Wirtschaftsweg östl. Mühlenbach BÜDERICH	Fehlende Radverkehrsanlage außerorts DTV nicht vorliegend	DTV prüfen Notwendigkeit einer anforderungsgerechten Radverkehrsanlage prüfen (außerorts bei DTV über 2.500 Kfz/Tag) Kosten: ca. 2.400 Euro Alternativ: Netzänderung und Belagssanierung der Wegeverbindung östl. des Mühlenbachs Richtung Norden	K

The 'Foto' column contains two photographs. The top photograph shows a paved asphalt road stretching into the distance, flanked by dense trees and foliage. The bottom photograph shows a narrower, unpaved or gravel path winding through a wooded area with tall grass and trees.

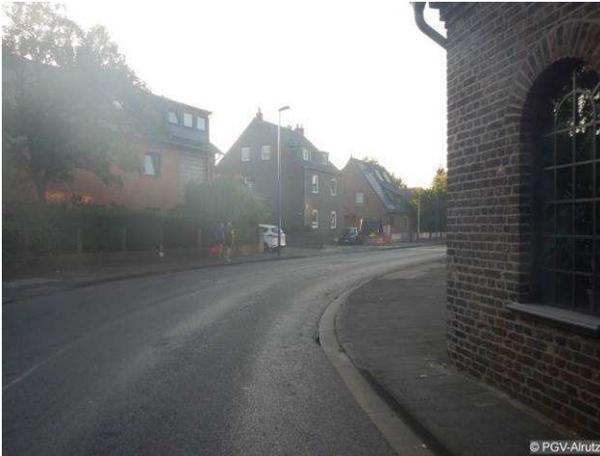
Nr.	Straßenabschnitt	Bestand/ Problem	Lösungsansatz (inkl. überschlägige Kostenschätzung)	Priorität	Foto
L 34	Necklenbroicher Straße (L 30) zwischen Düsseldorfer Straße und Am Eisenbrand BÜDERICH	Mischverkehr Ungünstige Sichtbeziehungen durch Kurven DTV ca. 5.000 Kfz/d (Straßen NRW)	Markierungslösung prüfen, ggf. einseitig oder alternierend (Kfz-Parken ggf. neu zu regeln) Kosten: ca. 59.600 Euro	1

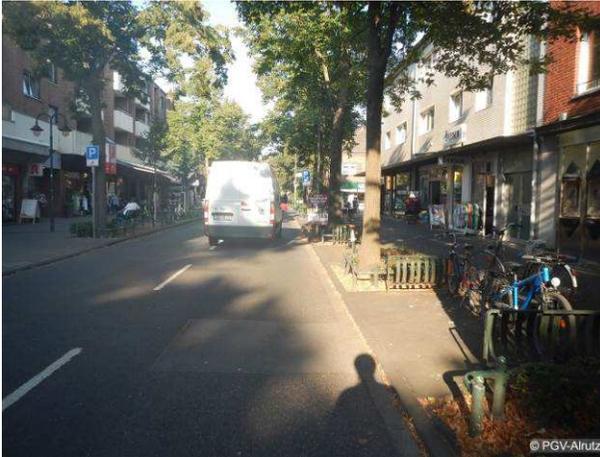
L 35	Dorfstraße (L 30) zwischen Düsseldorfer Straße und Brühler Weg BÜDERICH	Mischverkehr Abschnittsweise Tempo 30 DTV ca. 10.000 Kfz/d (Straßen NRW)	Durchgängige Anordnung Tempo 30 Verkehrsberuhigungsmaßnahmen zur Einhaltung der zulässigen Geschwindigkeiten (z.B. Einengungen, Plateau-Aufpflasterung) Kosten: ca. 8.400 Euro Hinweis: Radverkehrsanlagen nur bei Neuaufteilung Straßenquerschnitt und Aufgabe Baumstandorte möglich	K 1

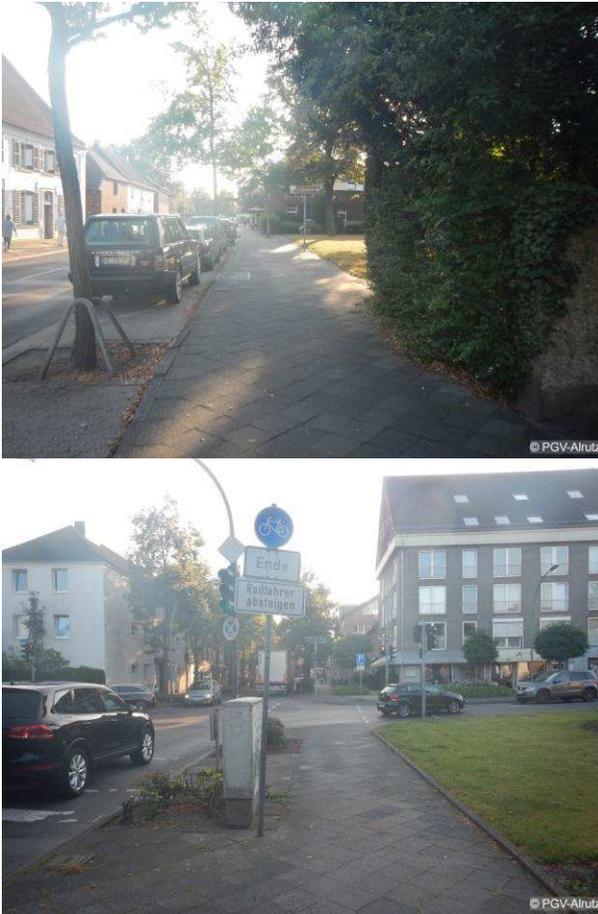
Nr.	Straßenabschnitt	Bestand/ Problem	Lösungsansatz (inkl. überschlägige Kostenschätzung)	Priorität	Foto
L 36	Dorfstraße (L 30) zwischen Brühler Weg und Niederlöricker Straße BÜDERICH	Gemeinsamer Geh- und Radweg Richtung stadteinwärts in zum Teil unzureichender Breite und fehlender Sicherheitstrennstreifen (ca. 2,0-3.0 m) Abruptes Radwegende ohne Weiterführung Radverkehr („Radfahrer absteigen“) DTV ca. 10.000 Kfz/d (Straßen NRW)	Radverkehr richtungstreu führen Nordseitig Sicherheitstrennstreifen ergänzen und Radverkehr im Vorfeld der Einmündung Brühler Weg gesichert auf Fahrbahn führen Südseitig Schutzstreifen markieren, ggf. unter Aufgabe von Kfz-Parkplätzen Kosten: ca. 36.000 Euro	1

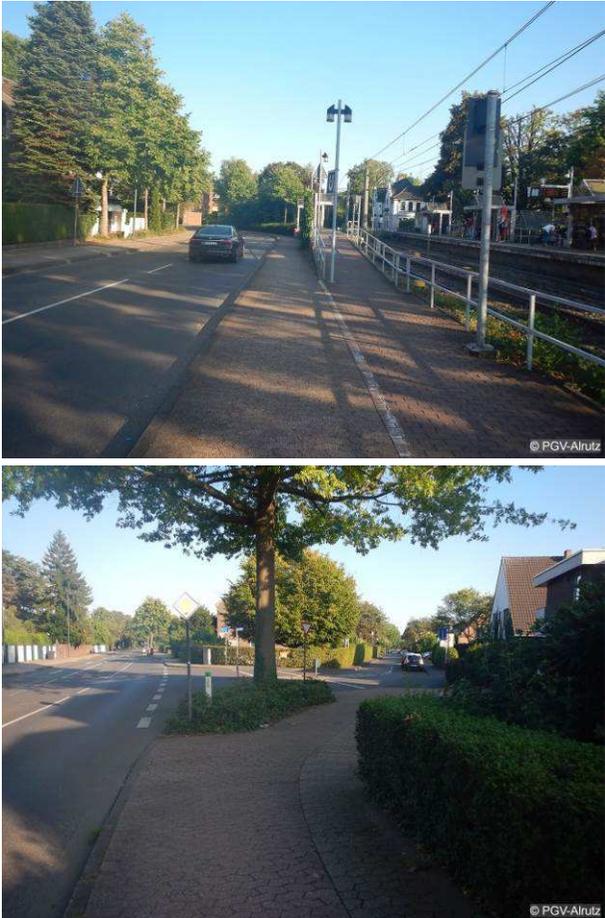
Nr.	Straßenabschnitt	Bestand/ Problem	Lösungsansatz (inkl. überschlägige Kostenschätzung)	Priorität	Foto
L 37	<p>Niederlöricker Straße (L 30) zwischen Dorfstraße und Lettweg</p> <p>BÜDERICH</p>	<p>Beidseitig gemeinsame Geh- und Radwege in z.T. unzureichender Breite (ca. 2,0-2,5 m)</p> <p>Einmündung Johannes-Kirschbaum-Straße mit unzureichenden Sichtbeziehungen</p> <p>Sichteinschränkungen und weit abgesetzte Radverkehrsfurt Kantstraße und Hegelstraße</p> <p>DTV ca. 10.000 Kfz/d (Straßen NRW)</p>	<p>Ausbau beidseitiger Radverkehrsanlagen auf Regelbreite zzgl. Sicherheitstrennstreifen</p> <p>Ausreichende Sicherung des Radverkehrs an Einmündung</p> <p>Radverkehrsfurt Kantstraße und Hegelstraße fahrbahnnah führen</p> <p>Kosten: ca. 266.500 Euro</p> <p>Alternativ: Markierungslösung prüfen (Kfz-Parken ggf. neu zu regeln)</p>	1

<p>The top photograph shows a wide asphalt road with a narrow, unpaved bicycle lane on the right side, adjacent to a railway track. A car is driving on the road. The bottom photograph shows a similar road section with a newly paved, wider bicycle lane on the right side, separated from the road by a curb and a small green area with trees and bushes.</p>

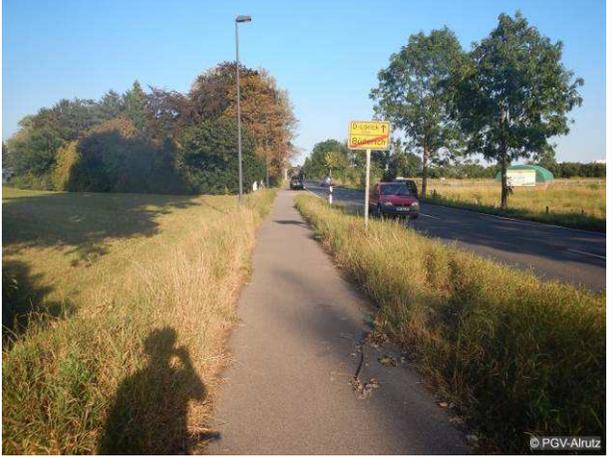
Nr.	Straßenabschnitt	Bestand/ Problem	Lösungsansatz (inkl. überschlägige Kostenschätzung)	Priorität	Foto
L 38	Niederlöricker Straße (L 30) zwischen Lettweg und Niederlörick BÜDERICH	Einseitig gemeinsamer Geh- und Radweg (Zweirichtungsverkehr) in unzureichender Breite (ca. 2,0 m) außerorts	Radverkehrsanlage durchgängig auf Regelbreite inkl. Sicherheitstrennstreifen ausbauen Kosten: ca. 95.500 Euro	2

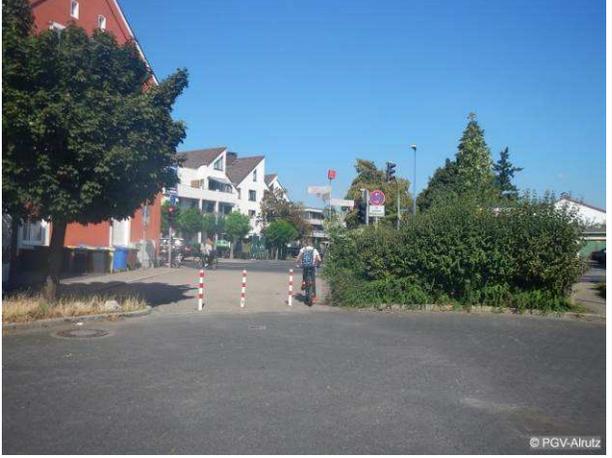
L 39	In der Meer/ Düsseldorfer Straße (L 392) BÜDERICH HAUPTROUTE	Poller mit unzureichender Durchlassbreite	Poller durch reflektierende Poller (inkl. Bodenmarkierung) mit einer Durchfahrbreite von mind. 1,50 m ersetzen Kosten: ca. 2.400 Euro	K
